# Monitoramento das condições climáticas associadas às geotécnicas na BR-116/RJ

Glauco Aguilar – Maurício Ehrlich  
COPPE/UFRJ

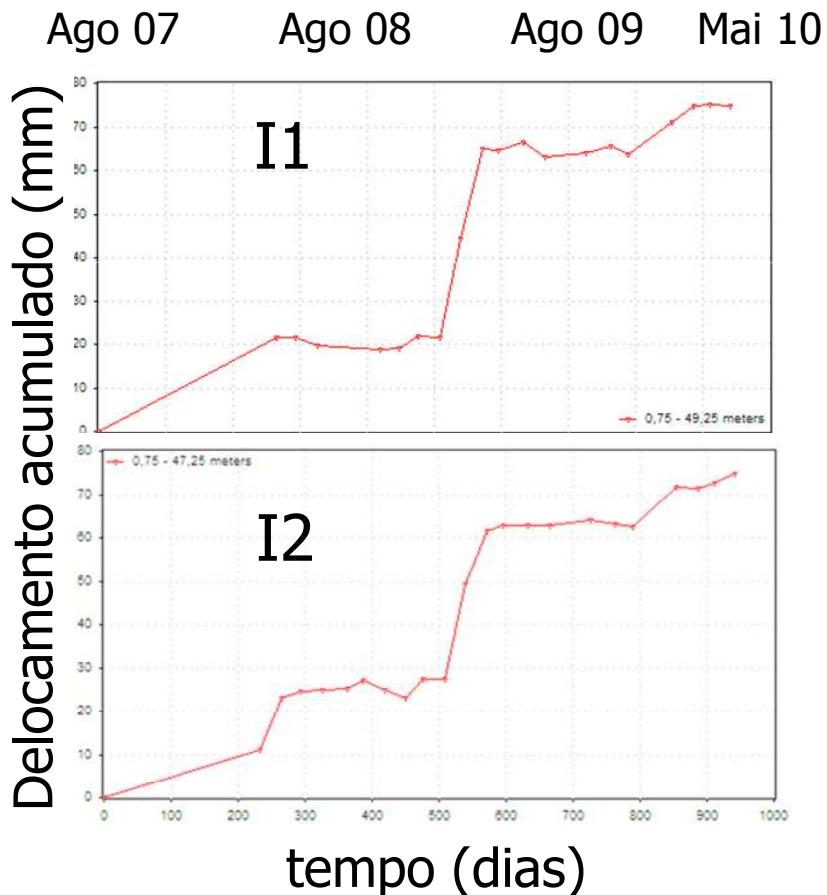
# Deslocamento acumulado (eixo A)

- Deslocamentos basicamente nos períodos chuvosos;
- Coincidem com a subida dos níveis piezométricos.
- Velocidade de deslocamento ( $\sim 40$  mm/ano) classificada como Muito Baixa ( Cruden & Varnes, 1996).
- Nos períodos chuvosos as taxas de deslocamento são da ordem de 20 mm/mês.

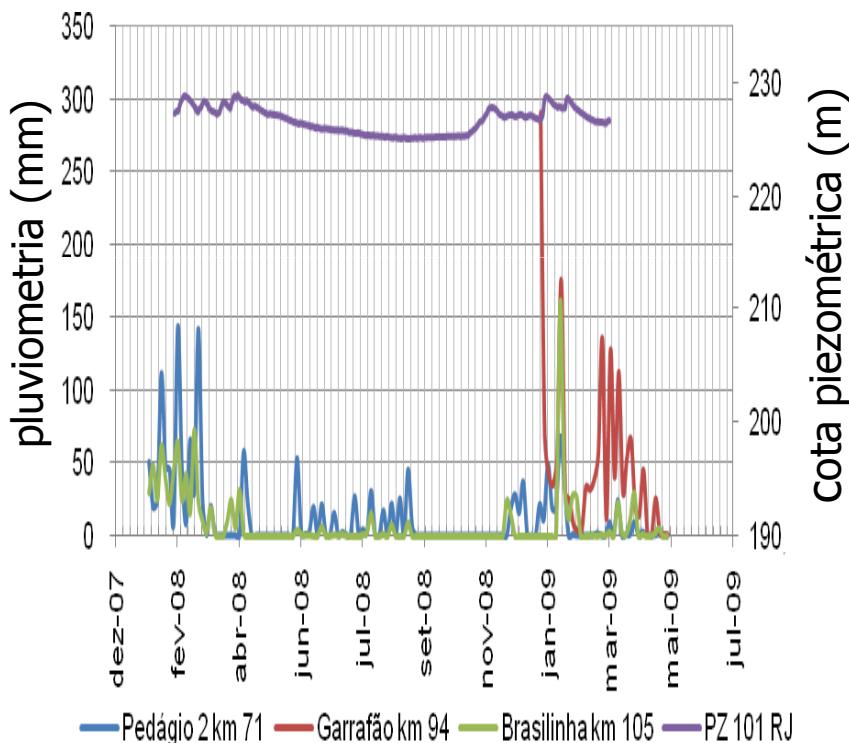
# Pluviometria vs. leituras piezométricas

- As leituras piezométricas variam com chuvas acumuladas superiores a 100 mm (em 96 horas).
- O tempo de resposta no piezômetro apresenta-se aproximadamente 7 dias.

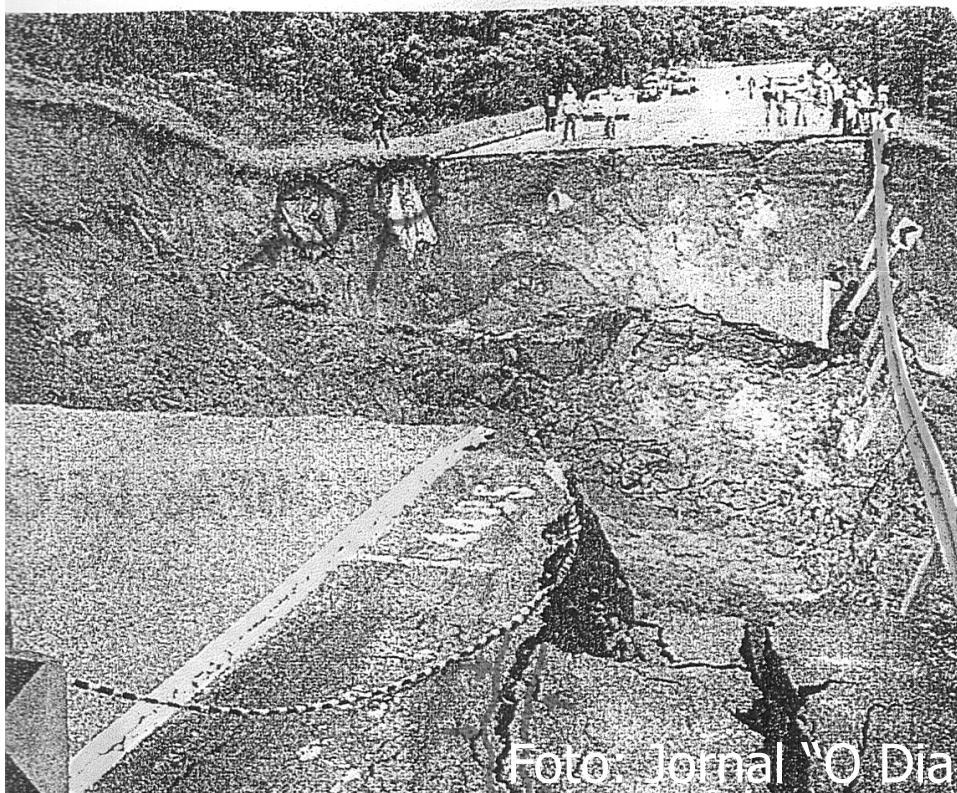
# Histórico km 87.3

- rotura de trecho em aterro à meia encosta (Fev./2005);
- trecho colapsado – 10m profundidade e 40m extensão;
- corrida de lama 120m na direção da Granja Comari.

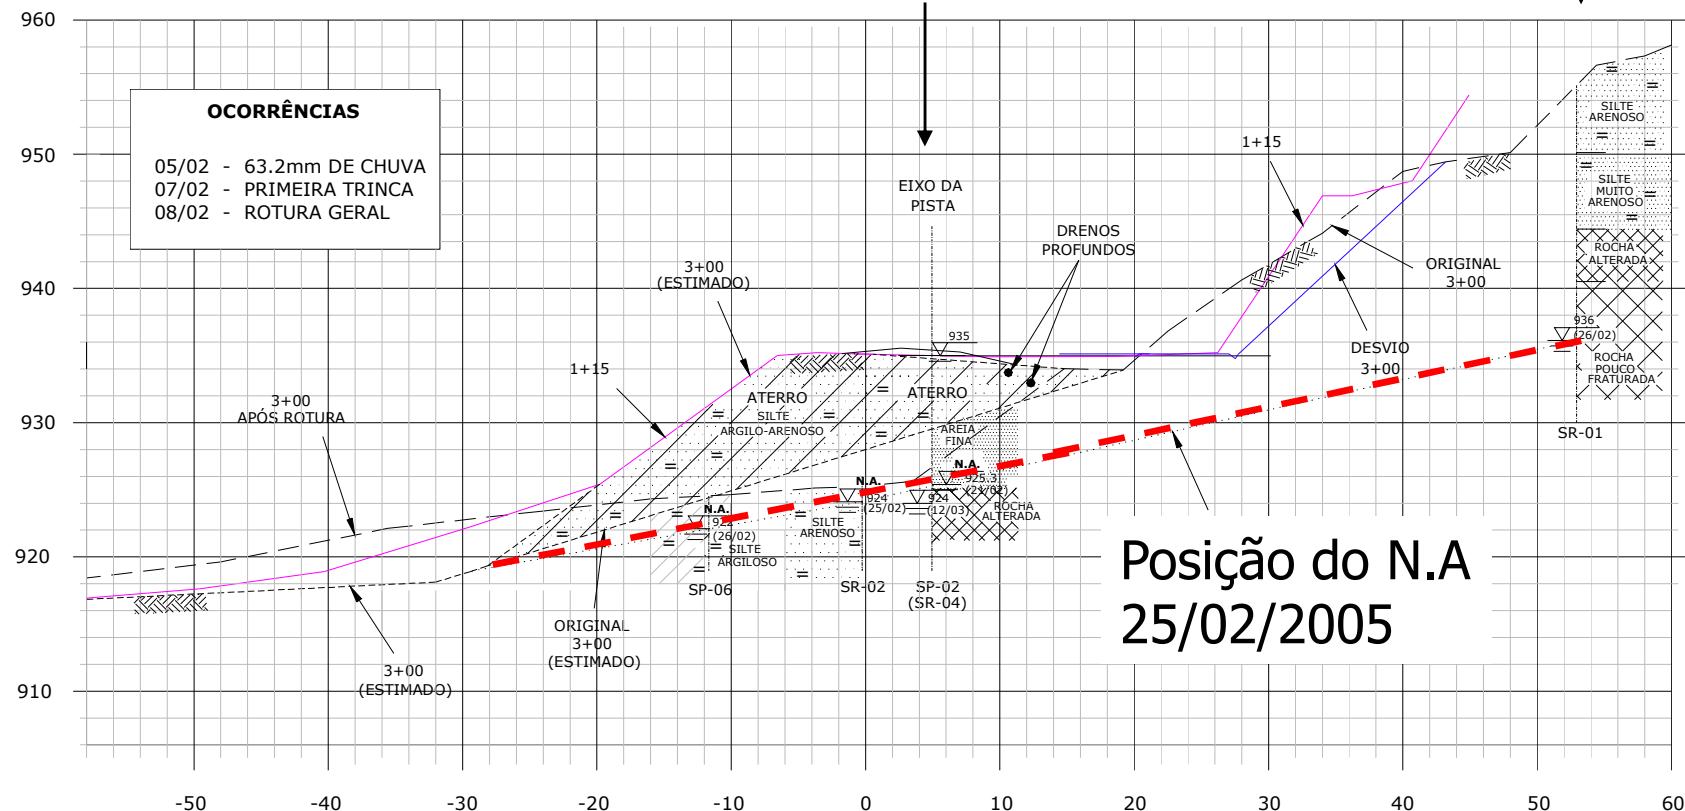
# Perfil original do terreno

- a rotura deu-se pelas deficiências de drenagem do terreno natural (talvegue) na base do aterro;
- colchão drenante (fase construtiva da rodovia) ou drenos subhorizontais (intervenção posterior) poderiam ter evitado o sucedido.

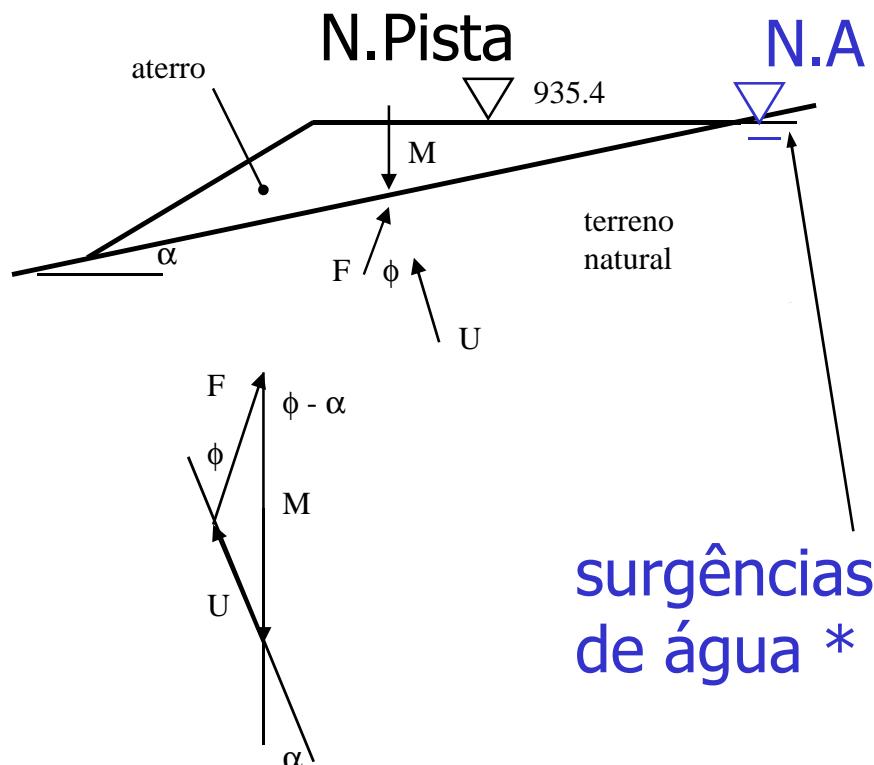
# Análise de estabilidade

- surgências d'água ladeando a pista foram verificadas no dia anterior à rotura \*;
- demonstrou-se que a carga hidráulica na base do aterro coincidiria com o nível da pista, na condição de colapso.

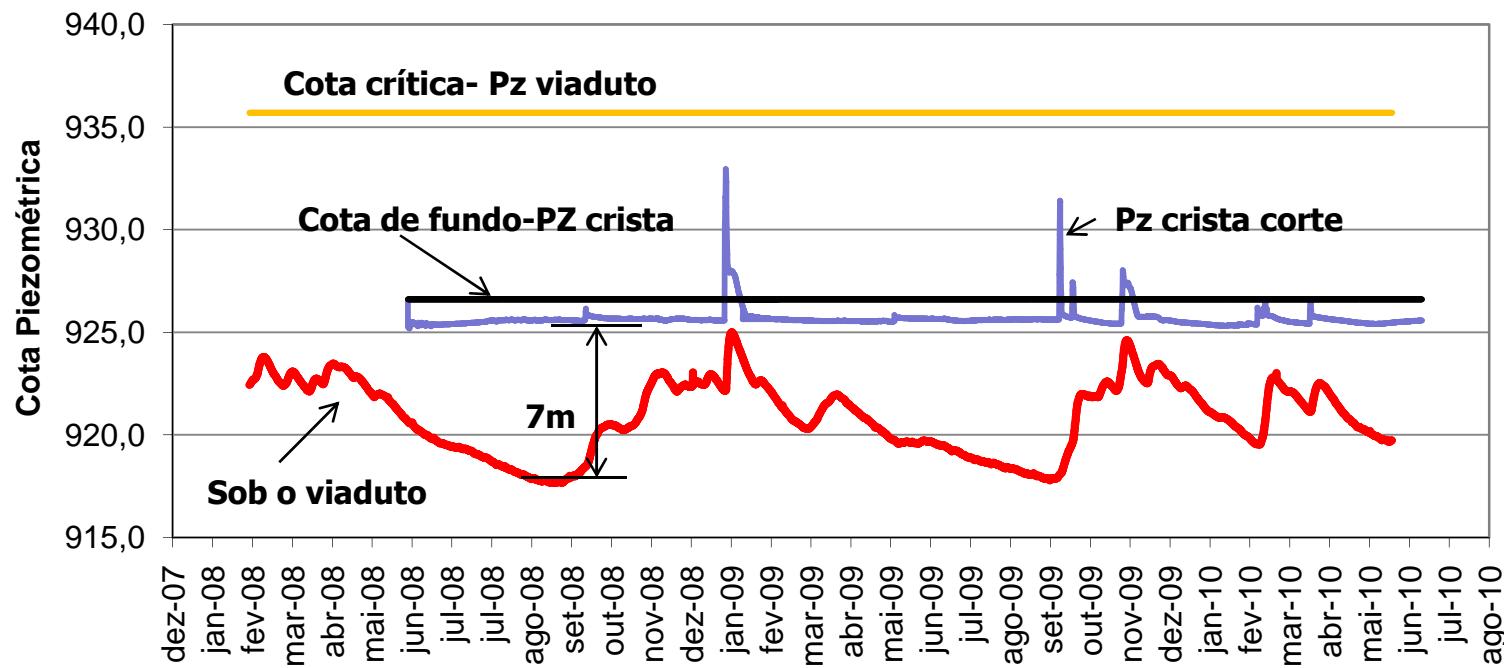
# Monitoração de pressões d'água, km 87.3

- Os valores mensurados apresentam-se bem aquém da cota piezométrica crítica para os aterros situados no entorno do km 87.
- Os piezômetros elétricos foram sensíveis ao pico de chuva acumulado (291 mm em 96h; Posto Garrafão).
- Cerca de sete dias após o registro, todos os piezômetros registraram picos nas medidas de poropressão.
- Intensidades de chuvas menores que 50 mm, em 96 horas, não tiveram reflexo nas leituras piezométricas.

*Instalação de drenos subhorizontais*

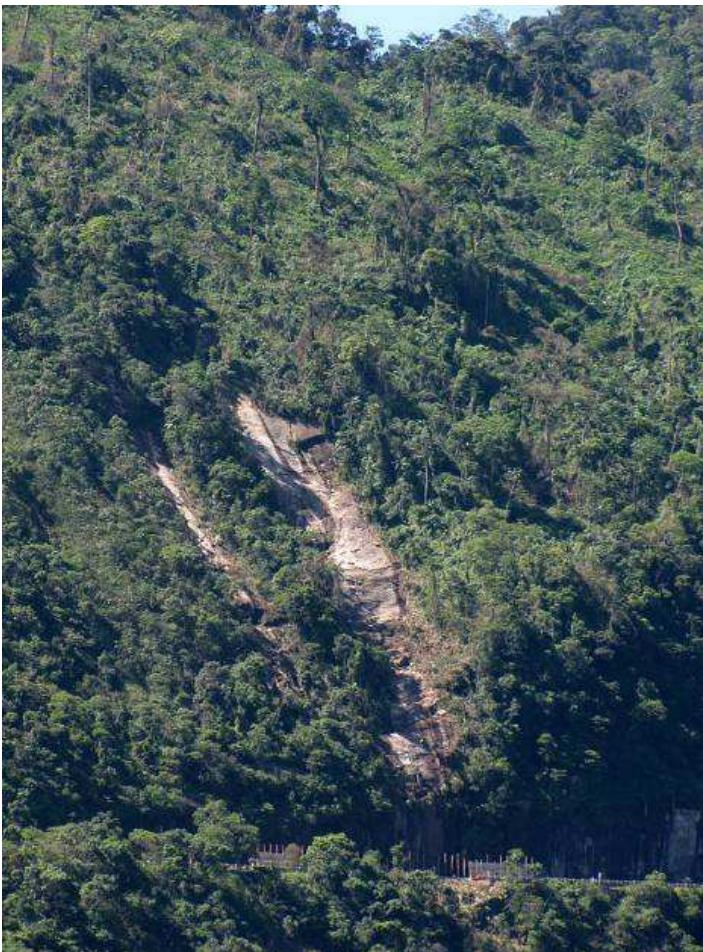
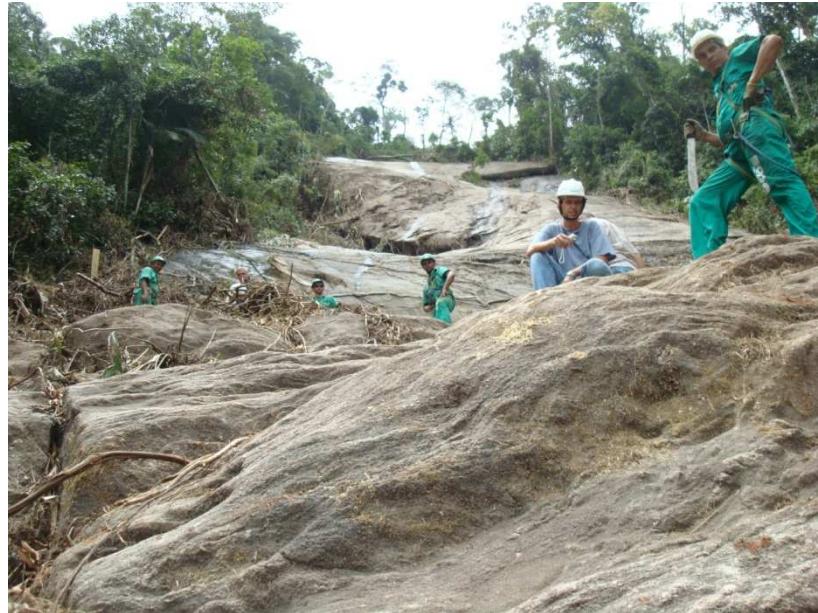
# Escorregamento verificado no local

← Cicatrizes após  
deslizamento  
(15 / nov / 2009).

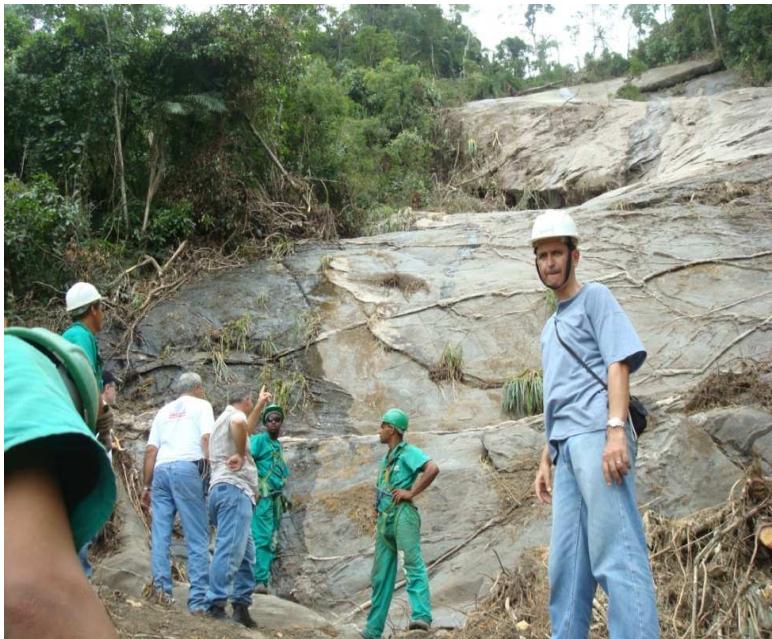
Blocos e Surgência de água.

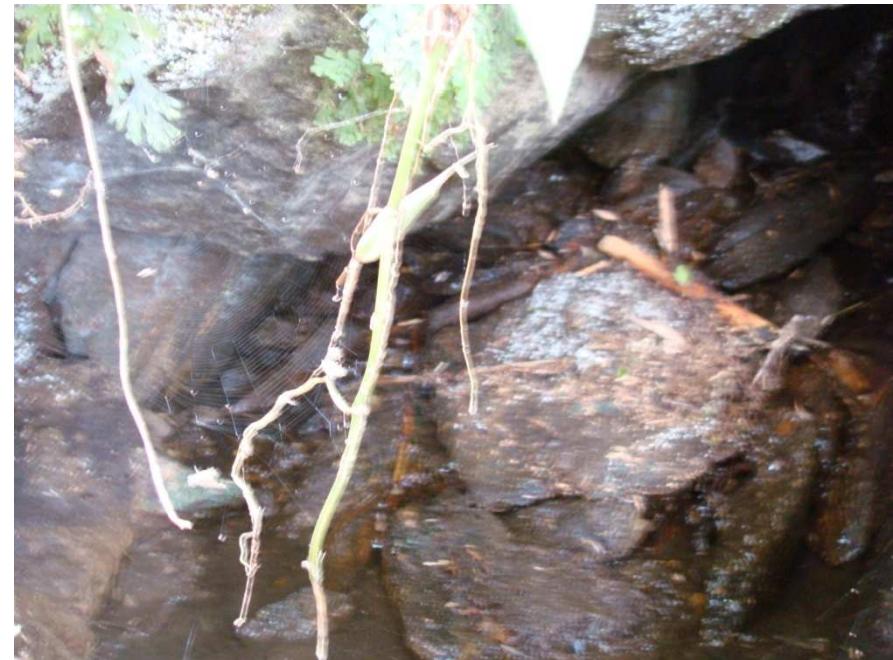
Rocha aparente e surgência de água.

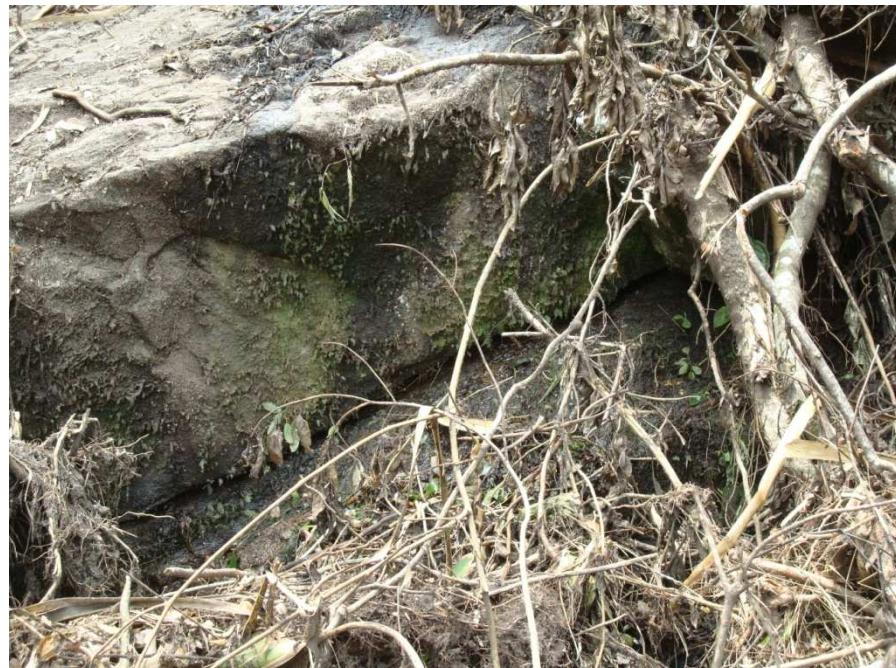
↑  
Junta de alívio de tensão

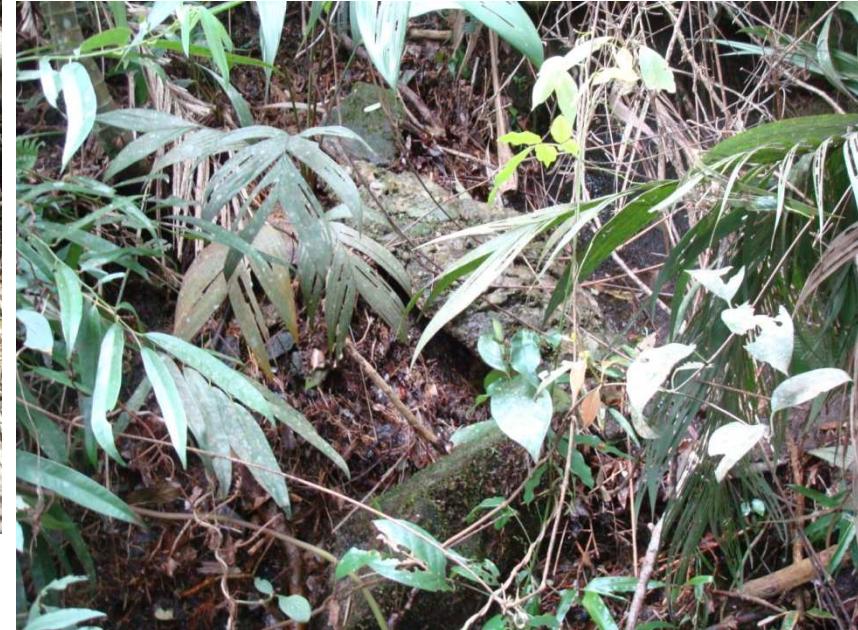
Piso florestal e blocos de  
rocha pequena dimensão.
