# Monitoramento das condições climáticas associadas às geotécnicas na BR-116/RJ

Mauricio Ehrlich  
COPPE/UFRJ

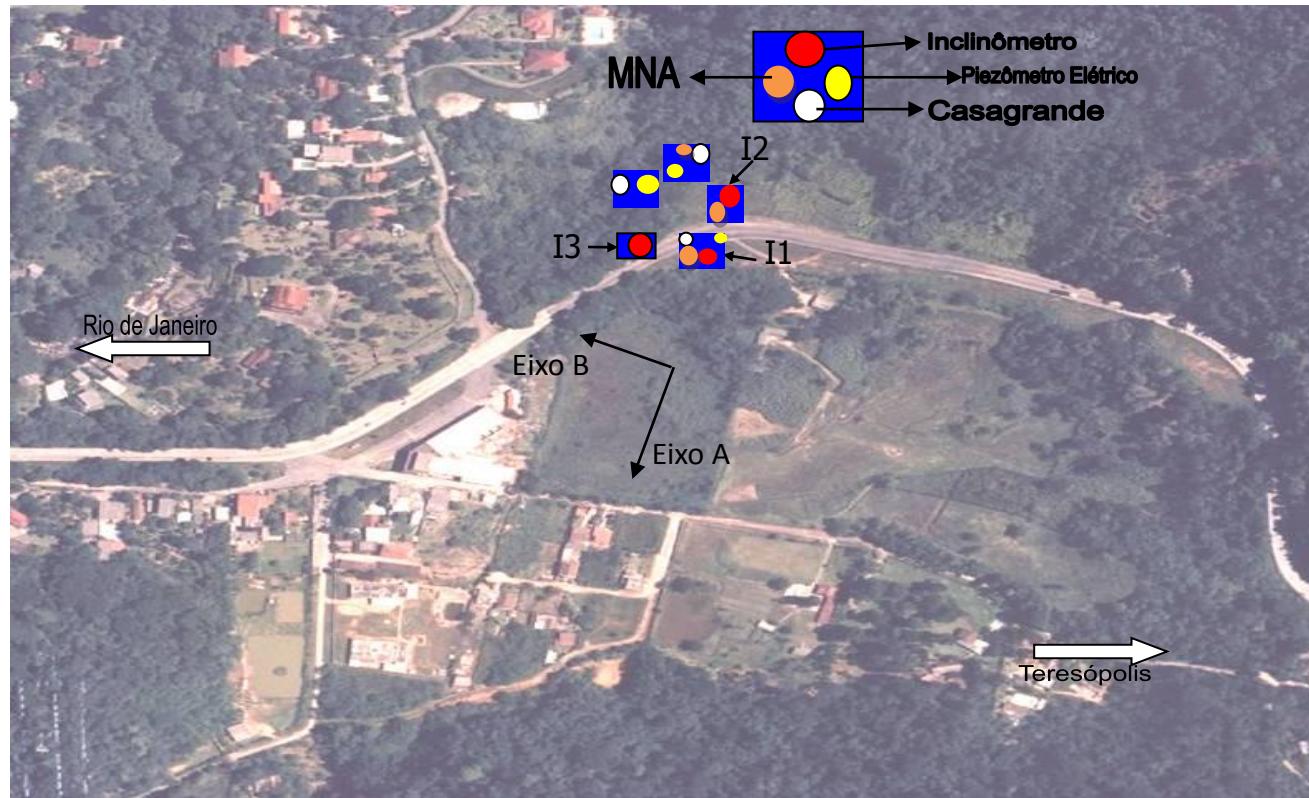
# Instrumentação geotécnica km 101

- movimentos ocorrem permanentemente no local, observam-se desvios significativos na pista;
- hoje tem-se em andamento os trabalhos de implantação da 3<sup>a</sup> faixa da subida da serra.
- os trabalhos incluem renivelamentos das pistas existentes e implantam-se sistemas de drenagem superficial e profunda no local.

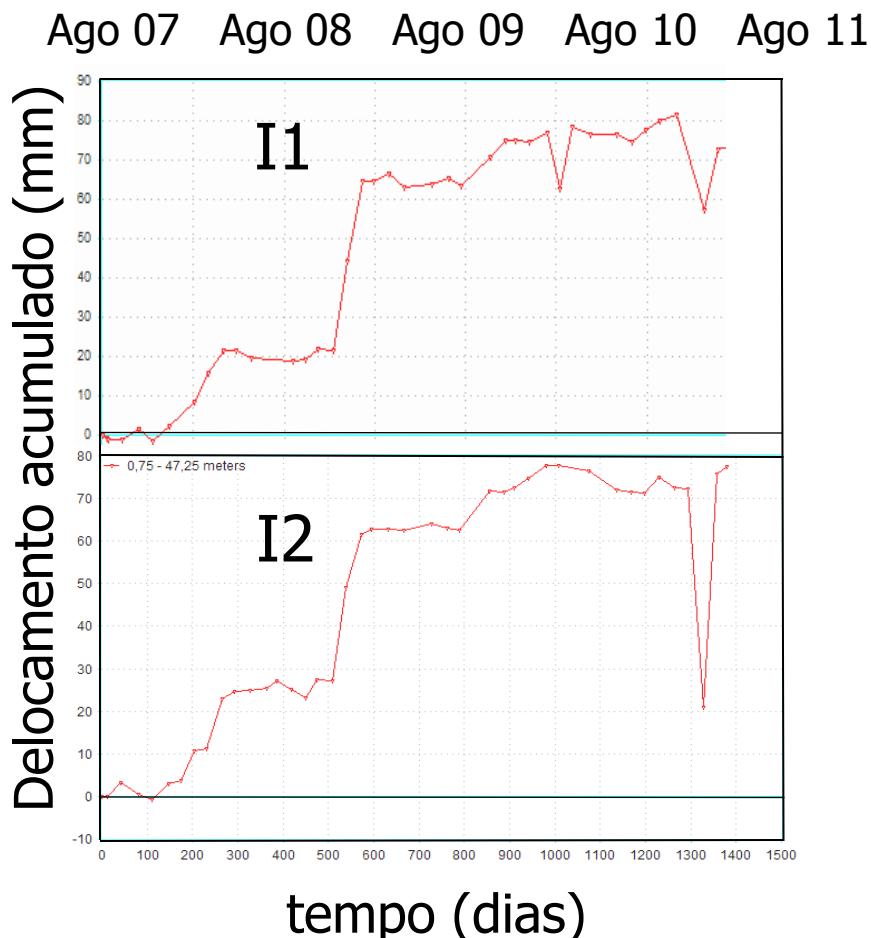
# Deslocamento acumulado (eixo A)

- Deslocamentos basicamente nos períodos chuvosos e coincidem com a subida dos níveis piezométricos;
- Velocidade de deslocamento ( $\sim 40$  mm/ano) classificada como Muito Baixa (Cruden & Varnes, 1996);
- Nos períodos chuvosos as taxas de deslocamento chegaram a atingir valores da ordem de 20 mm/mês.

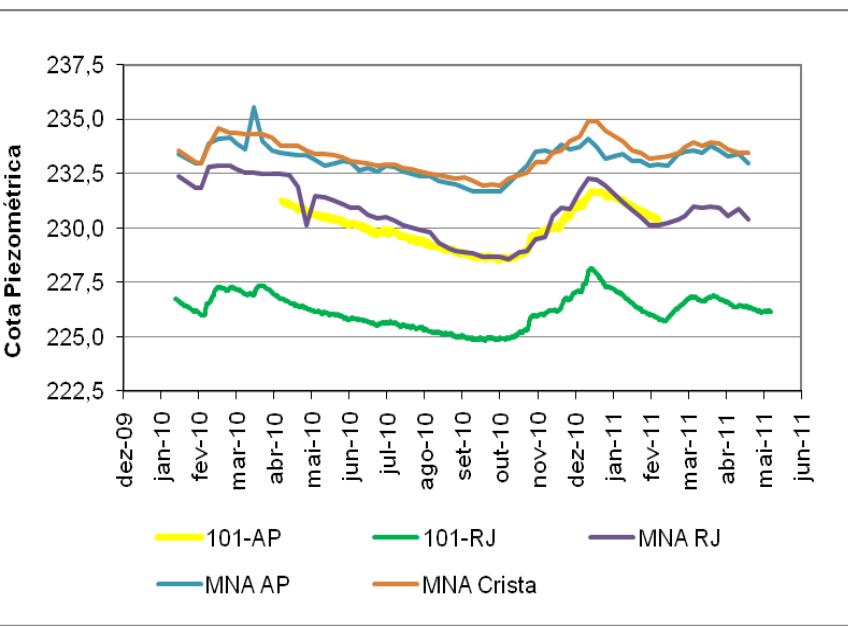
# Medidores de N.A vs. leituras piezométricas

- Observa-se que as variações de leituras dos diferentes instrumentos apresentam correspondência;
- Os MNA apresentam cotas piezométricas superiores aos piezômetros próximos;
- Tal indica que ocorre um fluxo de cima para baixo.

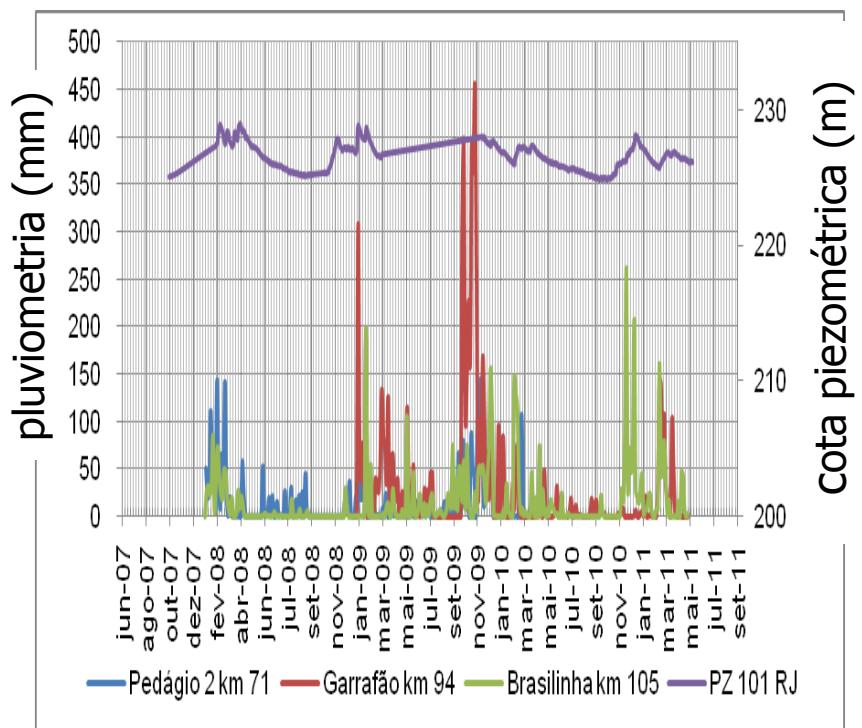
# Pluviometria vs. leituras piezométricas

- As leituras piezométricas variam com chuvas acumuladas superiores a 100 mm (em 96 horas).
- O tempo de resposta dos piezômetros apresentam-se aproximadamente 7 dias.

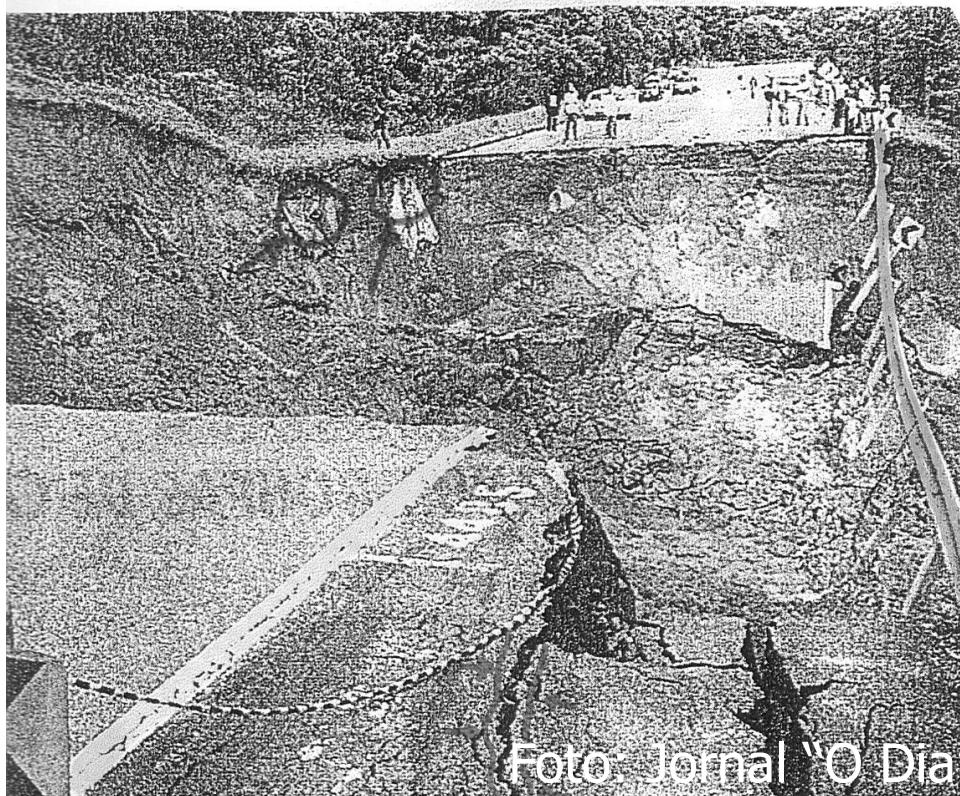
# Histórico km 87.3

- rotura de trecho em aterro à meia encosta (Fev./2005);
- trecho colapsado – 10m profundidade e 40m extensão;
- corrida de lama 120m na direção da Granja Comari.

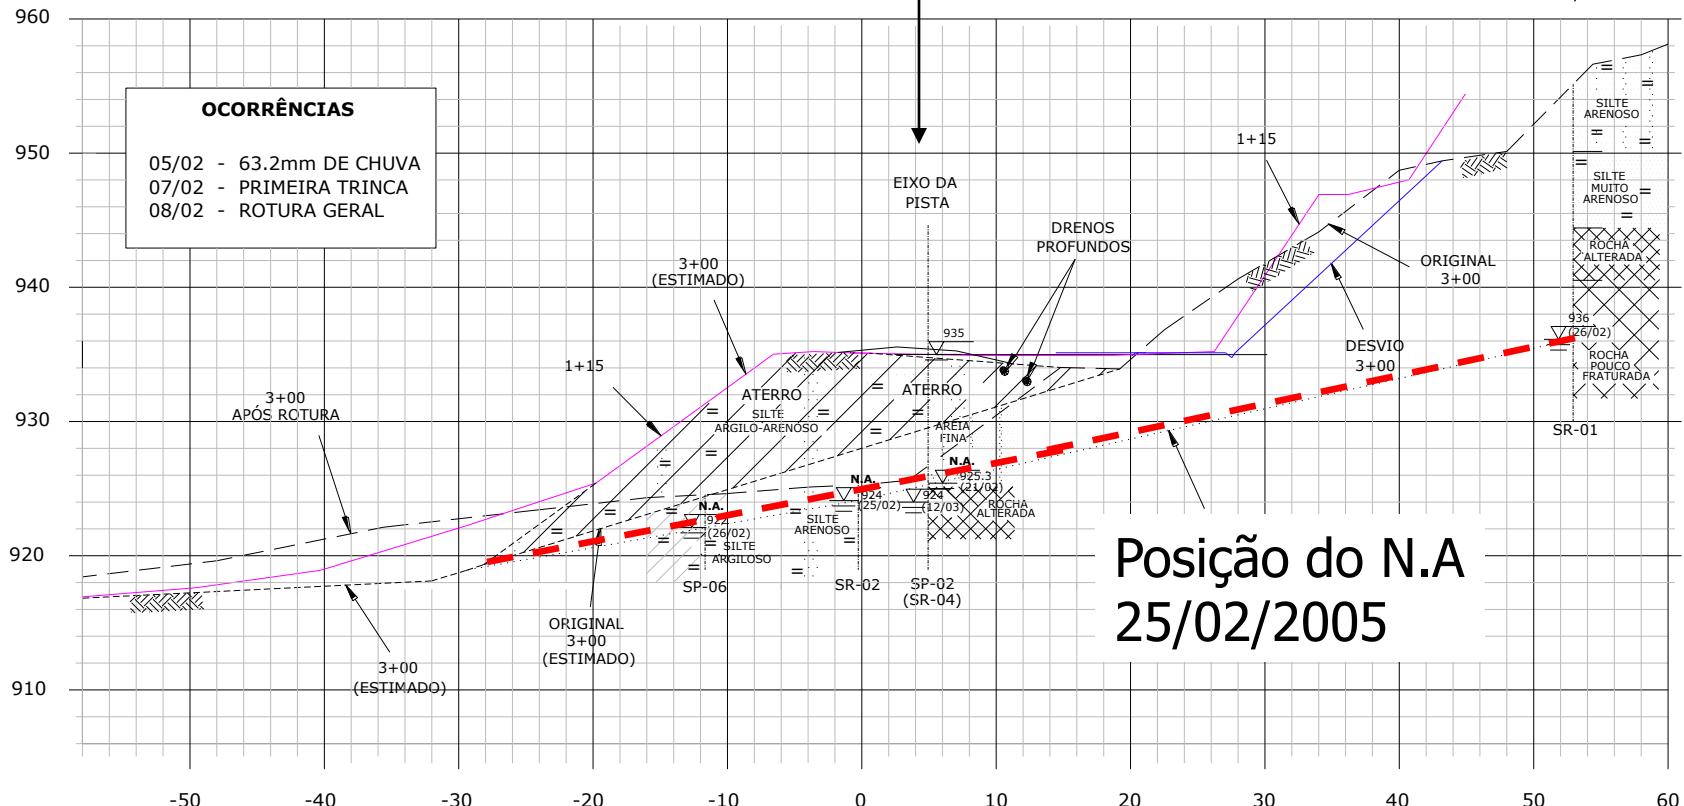
# Perfil original do terreno

- a rotura deu-se pelas deficiências de drenagem do terreno natural (talvegue) na base do aterro;
- colchão drenante (fase construtiva da rodovia) ou drenos subhorizontais (intervenção posterior) poderiam ter evitado o sucedido.

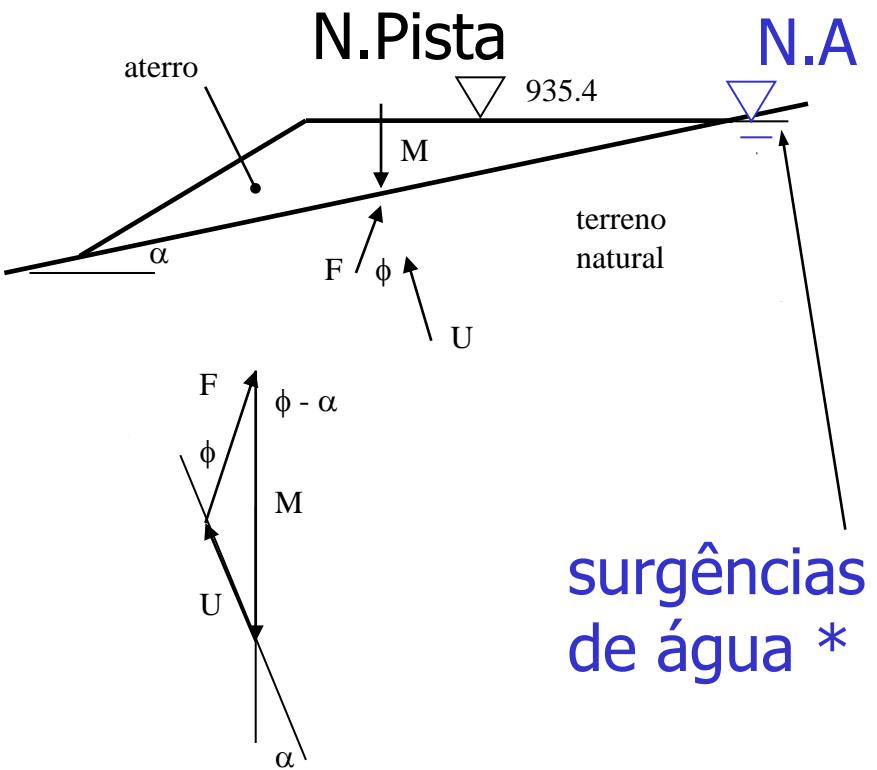
# Análise de estabilidade

- surgências d'água ladeando a pista foram verificadas no dia anterior à rotura \*;
- demonstrou-se que a carga hidráulica na base do aterro coincidiria com o nível da pista, na condição de colapso.

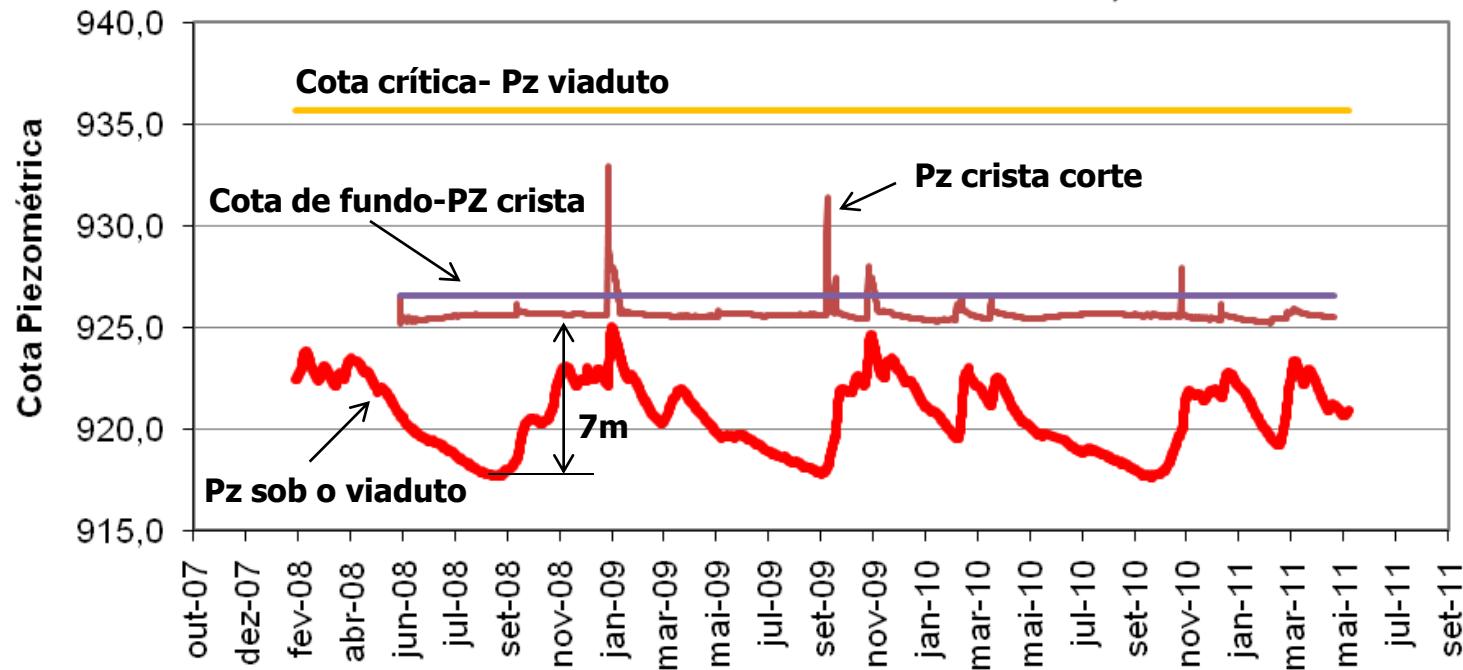
# Monitoração de pressões d'água, km 87.3

- Os valores mensurados apresentam-se bem aquém da cota piezométrica crítica para os aterros situados no entorno do km 87.
- Os piezômetros elétricos foram sensíveis ao pico de chuva acumulado (291 mm em 96h; Posto Garrafão).
- Cerca de sete dias após o registro, todos os piezômetros registraram picos nas medidas de poropressão.
- Intensidades de chuvas menores que 50 mm, em 96 horas, não tiveram reflexo nas leituras piezométricas.

*Instalação de drenos subhorizontais*

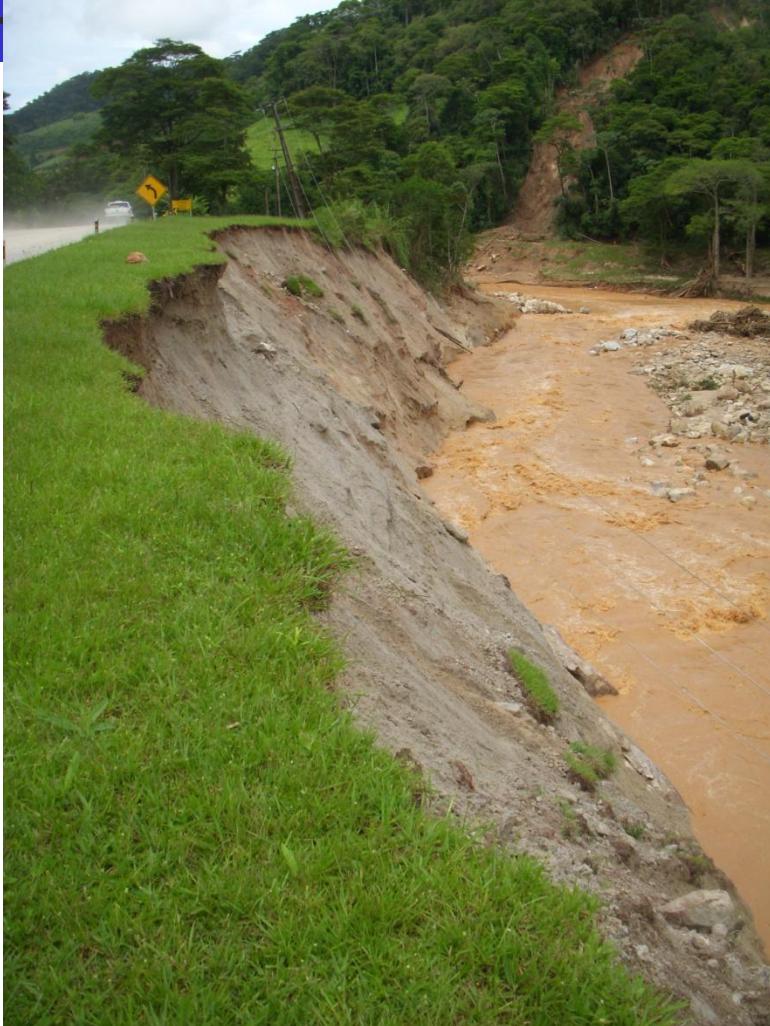
# Km 64 – Trecho 8 (Jusante)

- Erosões promovidas pela força das águas do rio Paquequer (fator mais importante de instabilização nos taludes à jusante).
