BACIA DO CAPIM / AFLUENTE DO QUEBRA-COCO

Segmento Geológico-Geotécnico Japonês (km 48+850 ao km 51+000)

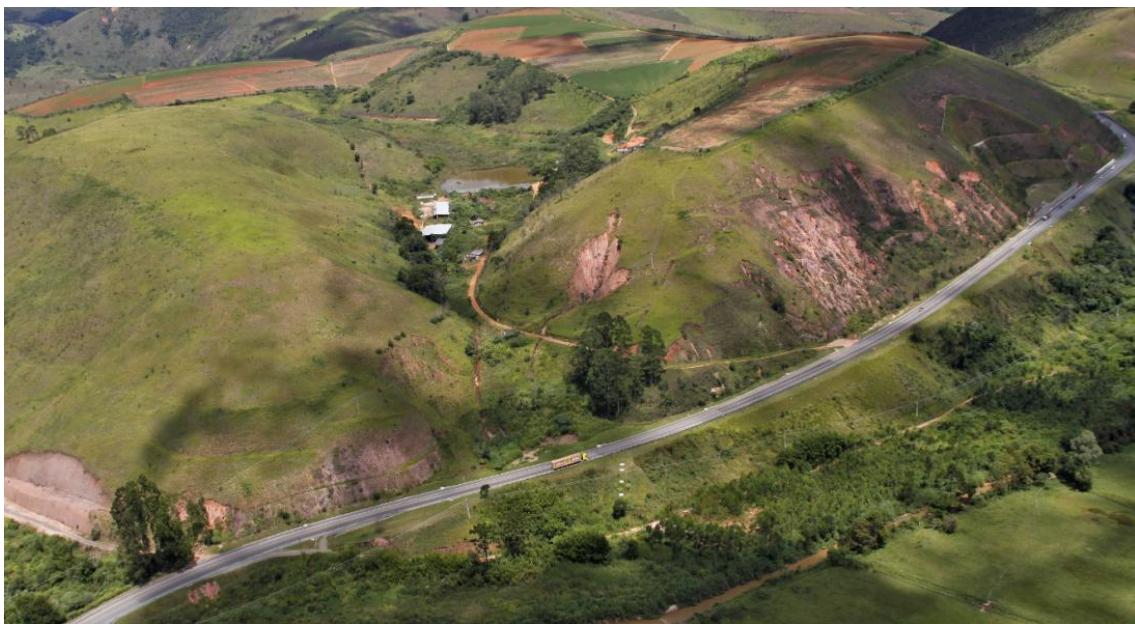
Figura 93 – Talude de corte composto por silte argiloso suscetível a erosões com afloramento de material em alteração na base. Plantio agrícola no topo de morro e armazenamento de água na contra encosta contribuem com a infiltração de água nos taludes de montante e jusante da rodovia.

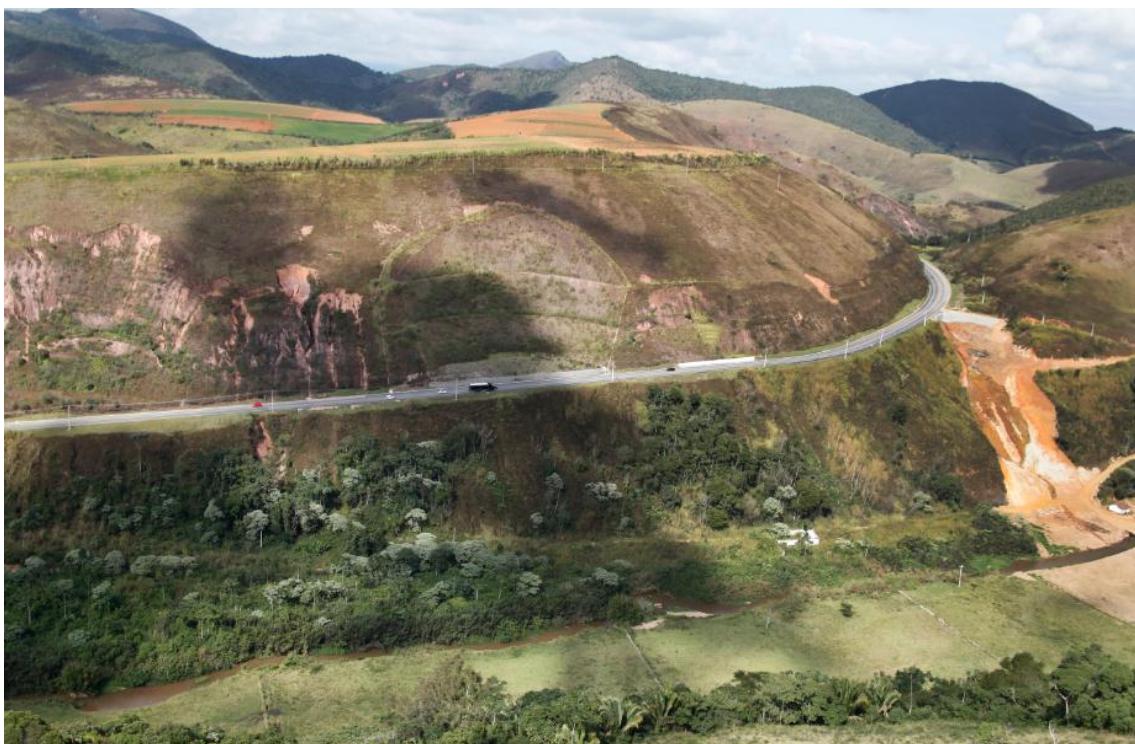
Figura 94 – No trecho de seção meia encosta verificam-se diversas tipologias de ruptura e processos erosivos nos taludes de montante e jusante.

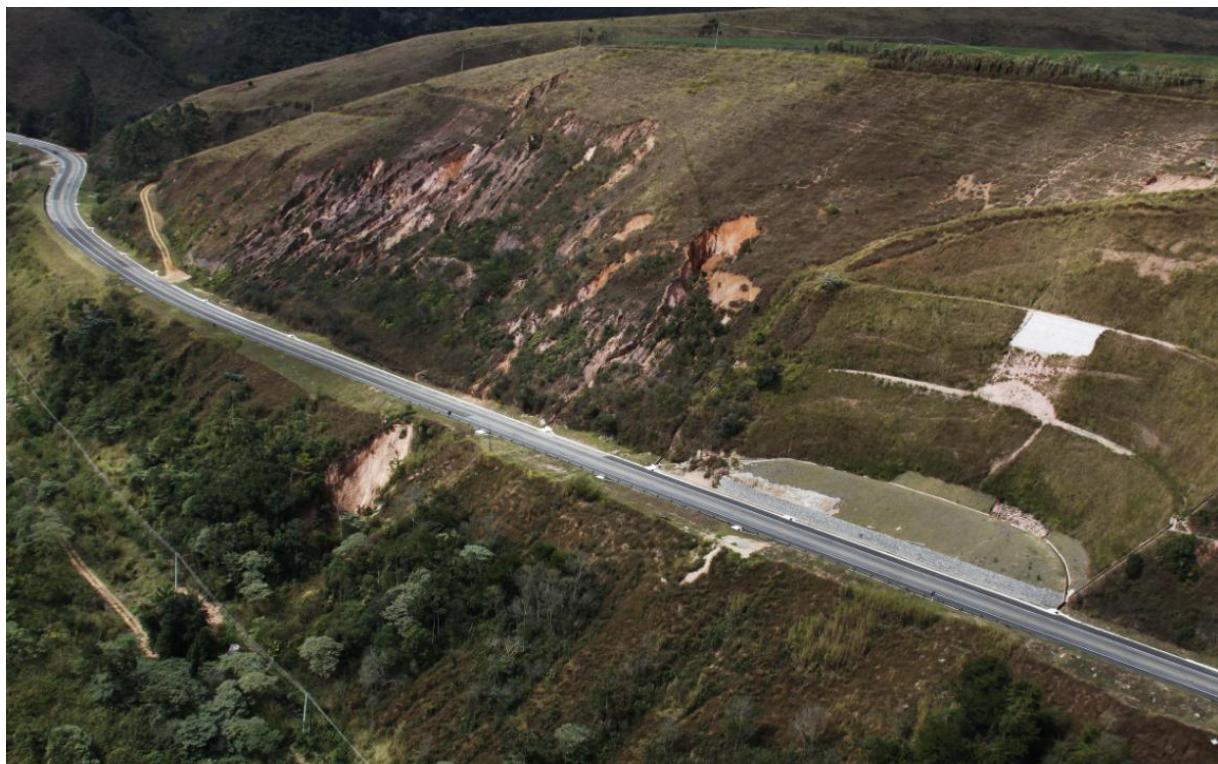
Figura 96 – Vista lateral dos taludes de montante e jusante com destaque para os processos erosivos e rupturas mobilizadas (bacia do rio do Capim o Pião).

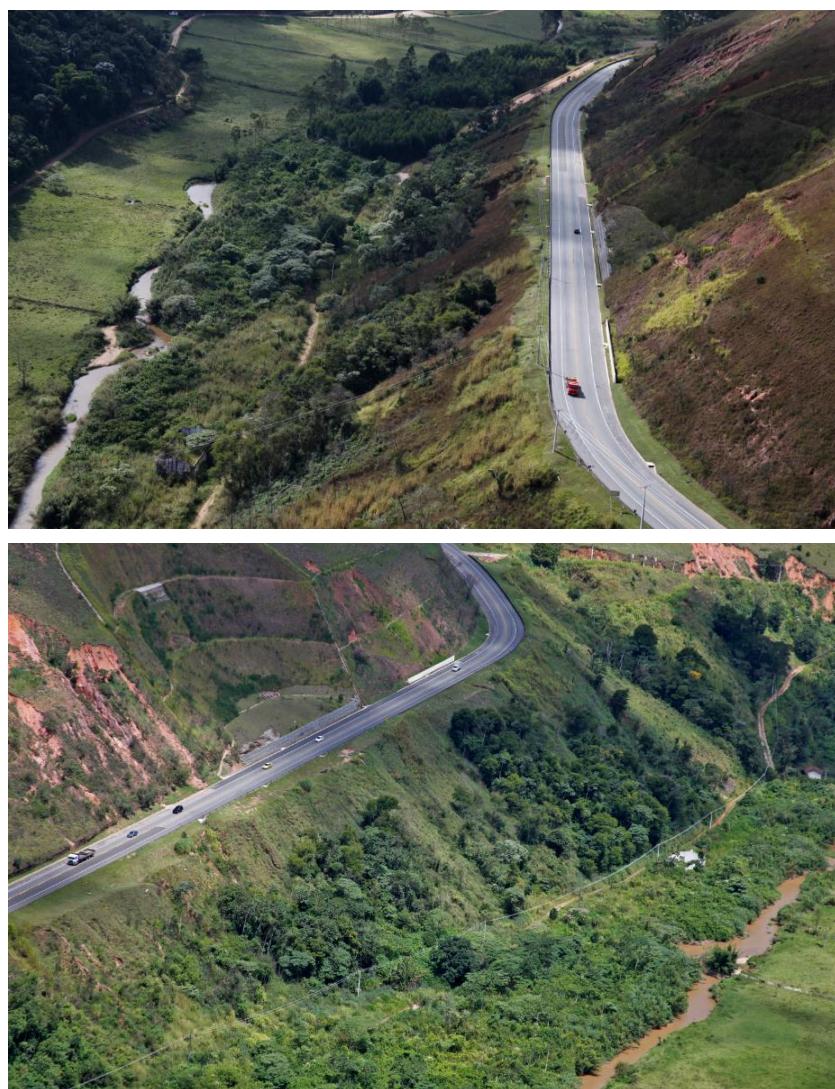
Os taludes de jusante apresentam elevada altura e não são escalonados, havendo pontos com sobrecarga de bota-fora de rocha e solo. No pé do talude de jusante há estrada de chão em planície aluvionar do rio do Capim ou Pião (Figura 97). Na bacia do afluente do córrego Quebra-Coco o talude de jusante também é alto sem escalonamento e as surgências de água são observadas no talude de montante, pavimento (bombeamento) e nas lâminas de água represadas no pé do talude (Figura 98). Para o lado da bacia do rio Capim as rupturas nos taludes de jusante assumem dimensões que envolvem volumes significativos de solo (Figura 99).

Figura 97 – Vistas laterais dos taludes, com destaque para o lado de jusante, bacia do rio do Capim.

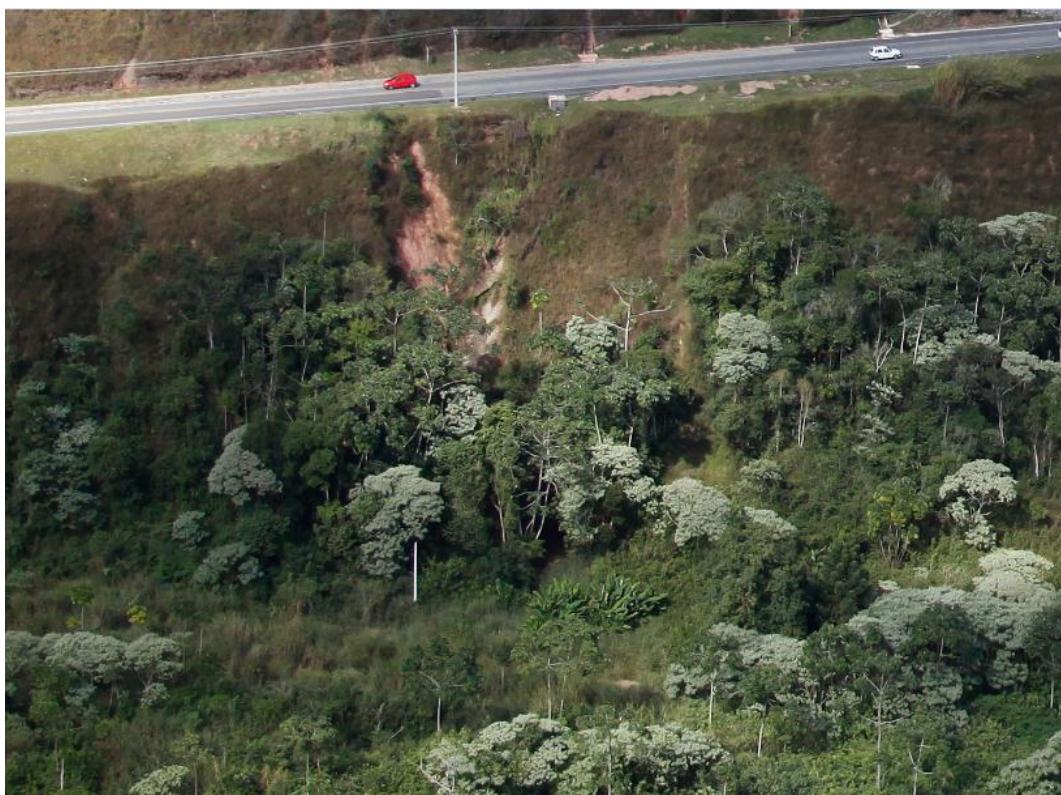
Figura 99 – Vista aérea da erosão/ruptura de grandes proporções avançando na direção da plataforma rodoviária (km 49+415).

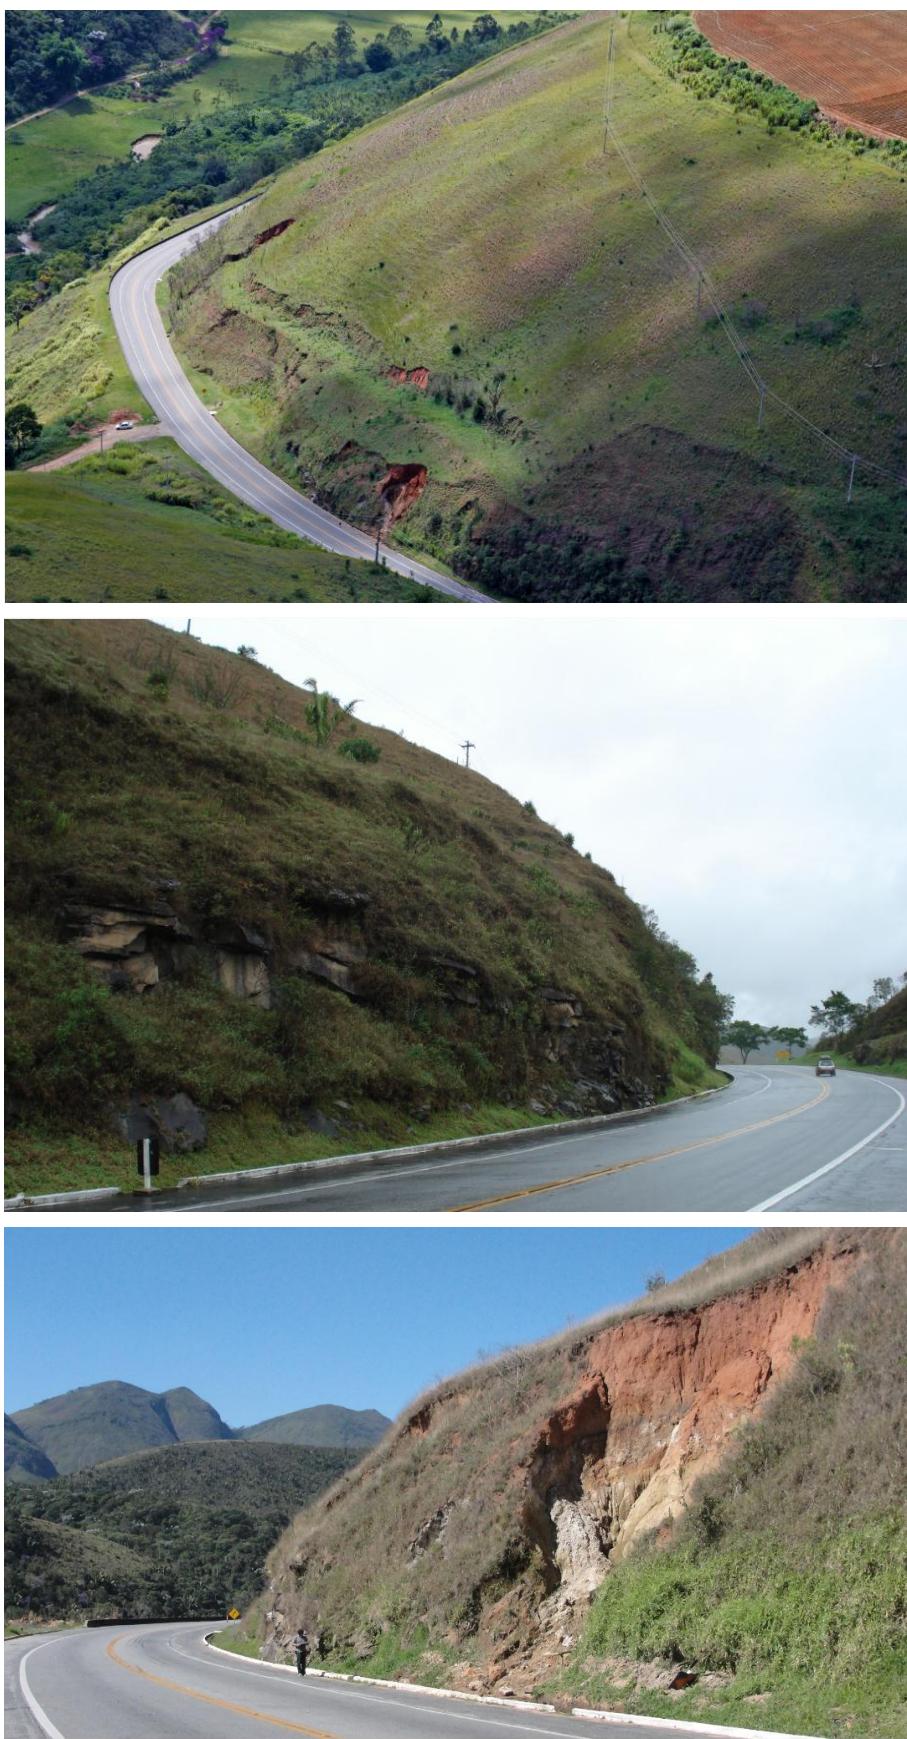
Para montante observam-se alguns afloramentos de rocha alterada a pouco alterada fraturada na base do talude de corte com surgência de água. Ocorrem rupturas nos maciços adjacentes aos afloramentos de rocha fraturada que evoluem por ação da água subterrânea (Figura 100).

Figura 100 – No corte pleno (ou caixão) situado no ponto alto do greide da rodovia ocorre muita surgência d'água subterrânea nas fraturas da rocha e no solo. Como consequência tem-se a deflagração de rupturas.

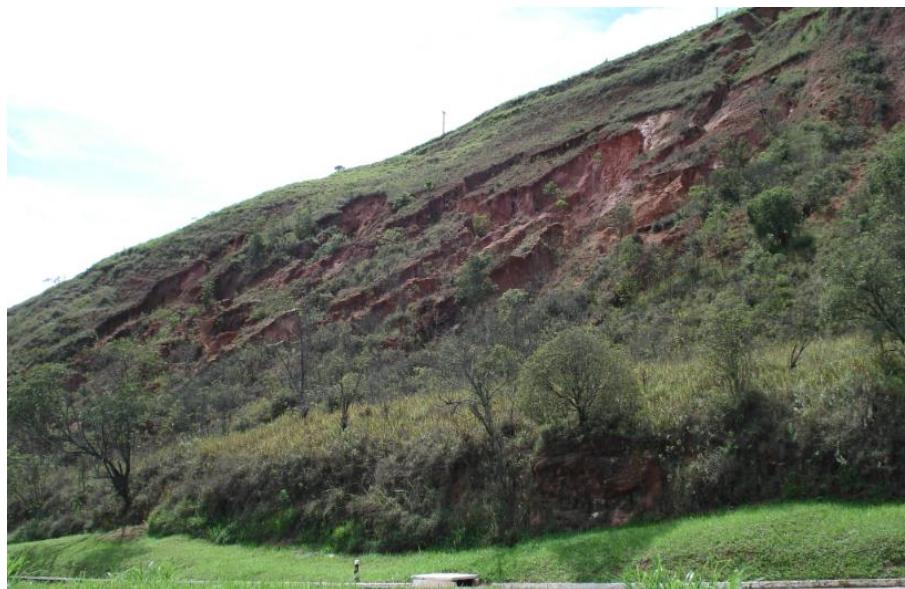
No manto de alteração superior ao afloramento de alteração e rocha alterada fraturada com surgência d'água desenvolvem-se processos erosivos, ravinamentos e rupturas (Figura 101). Esses processos são contínuos e, normalmente, realizam-se operações de terraplenagem em formato de um arco de circunferência (talude escalonado – Figuras 94 e 96) para estabilização do talude. Essas operações envolvem volume significativo de solo e caso não interceptem o horizonte de solo residual jovem pode não ter se garantido a condição de estabilidade do talude.

Figura 101 – Erosões e ravinamentos em talude de montante com base composta por alteração e rocha alterada fraturada com surgência d'água (km 49+310).

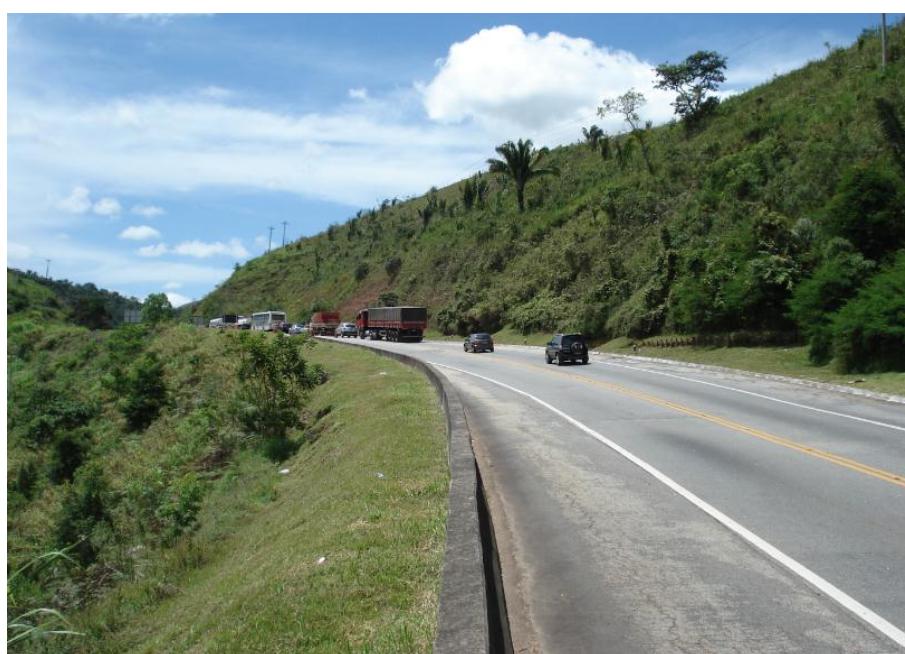
Figura 102 – Observam-se sinais de movimentação (paliçadas no pé do talude de montante, trincas e abatimento no pavimento) na seção meia encosta da bacia do afluente do córrego Quebra-Coco. Verificam-se também pontos de surgência d'água e bombeamento de água subterrânea no pavimento.

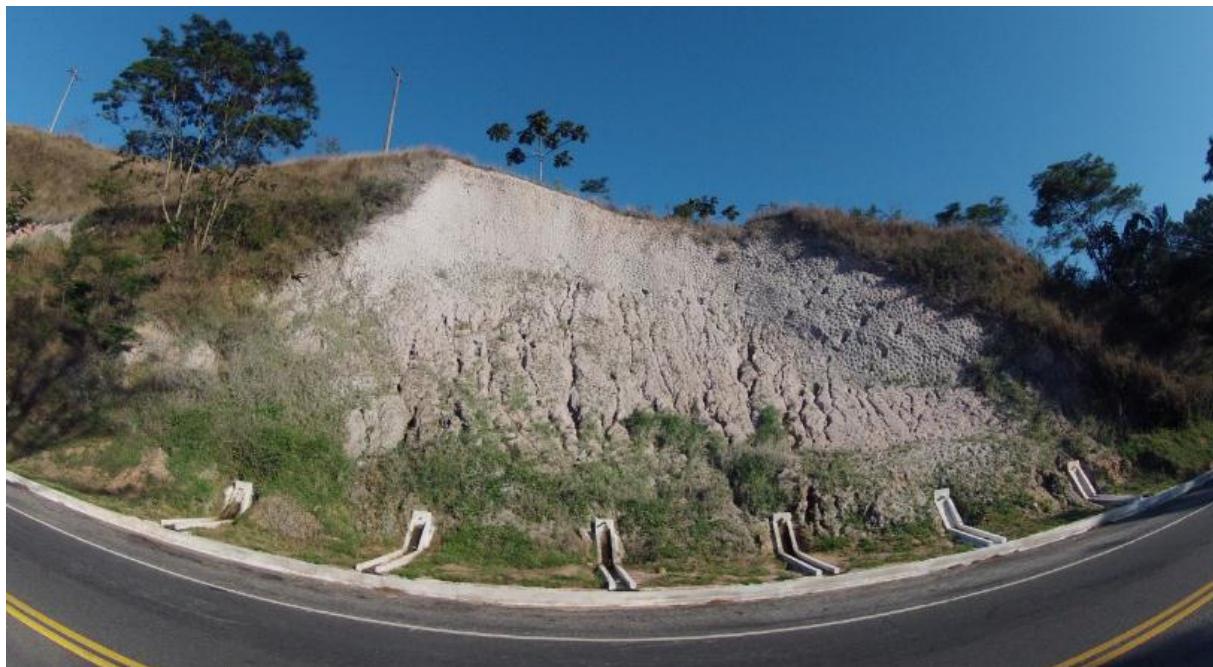
Para o lado de montante, os taludes de corte ocorrem em pacotes espessos de solo residual de morros convexos-côncavos com gradientes médios (Figura 103). Ocorrências de deslizamento são associadas à ação de água subterrânea, que surgem em locais que a morfologia não indicaria tal possibilidade (Figura 105). Essas rupturas normalmente são mobilizadas na interface do solo residual maduro (argila pouco permeável) com o solo residual jovem (mais permeável). Ou seja, o colapso ocorre por descontinuidade hidráulica mecânica associada à pressão da água subterrânea.

Figura 105 – Colapso em talude de corte resultante da combinação entre descontinuidade hidráulica-mecânica e pressões de água. Os drenos instalados drenam a água subterrânea, entretanto, a superfície exposta (solo residual jovem) apresenta dificuldade para a vegetação se estabelecer, sofrendo, portanto, ravinamentos contínuos (km 51+800, pista 2).

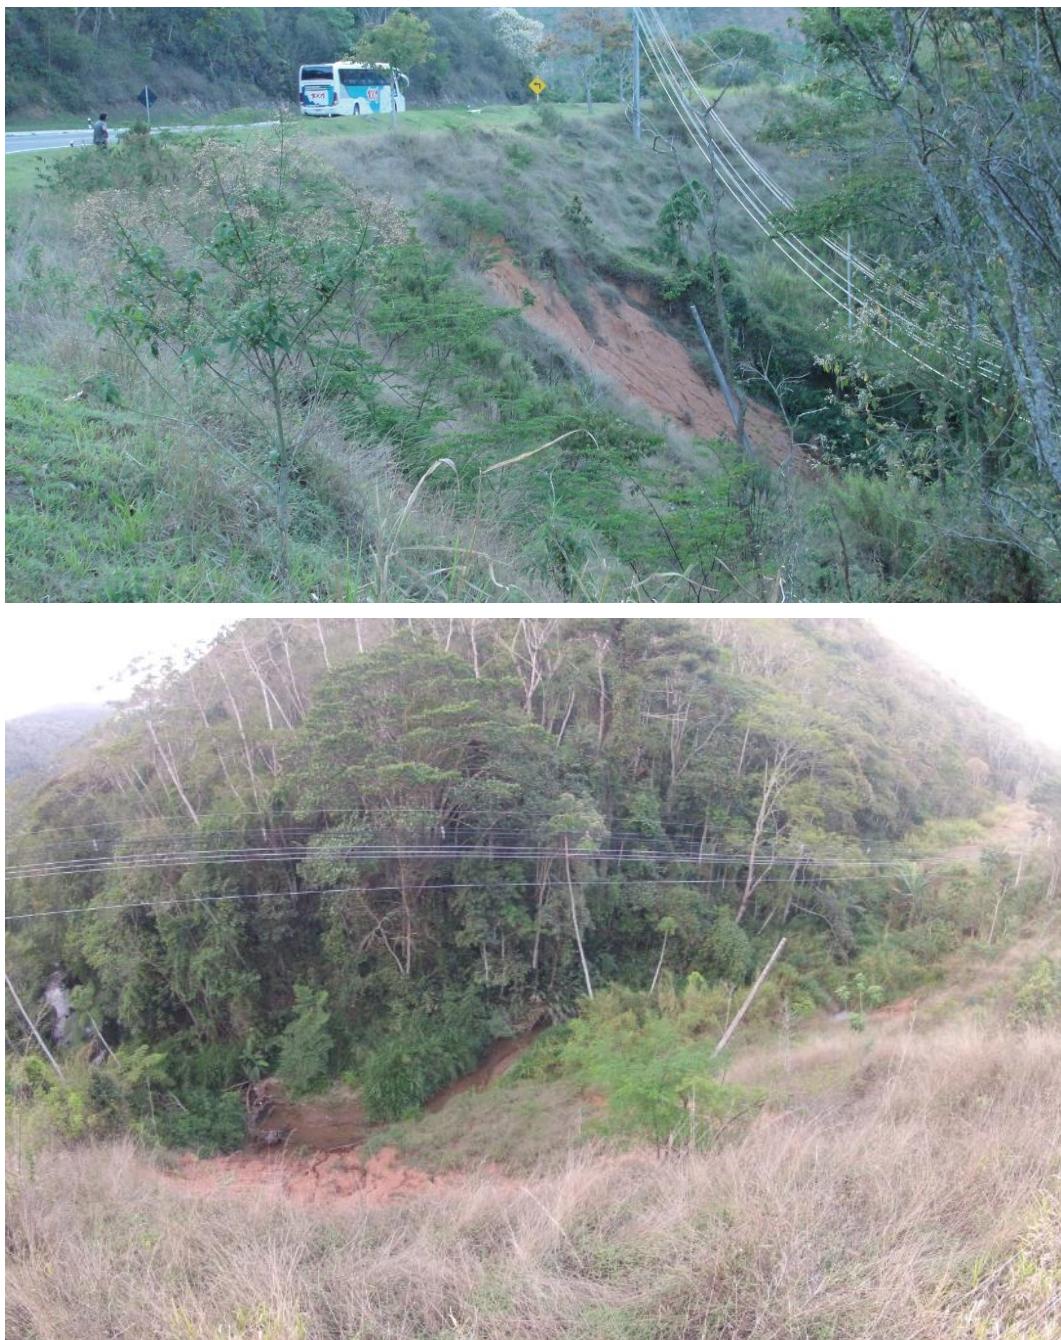
Figura 106 – Ruptura em talude de jusante resultante de erosão fluvial resultante da força da água atuante na curvatura externa do córrego da Correnteza (km 53+605, pista 1).

O córrego com leito em assoalhos rochoso é pouco sinuoso e apresenta variações de declividade, prevalecendo trechos de correnteza (declividade elevada). Por essa razão quando o córrego se aproxima do pé do talude ocorrem rupturas mobilizadas pela erosão fluvial, principalmente nos trechos em que a curvatura externa da calha do curso d'água intercepta o pé do talude (Figura 106). Desenvolvem-se deslizamentos retrogressivos iniciado com o solopamento da base do talude. A superfície de ruptura praticamente verticalizada fica exposta a processos erosivos e a mobilização de rupturas superficiais por perda de coesão no solo. Novos solopamentos na base do talude deflagraram rupturas remontantes. A execução de enrocamento é uma medida preventiva e, também, corretiva para evitar tal mecanismo de ruptura.

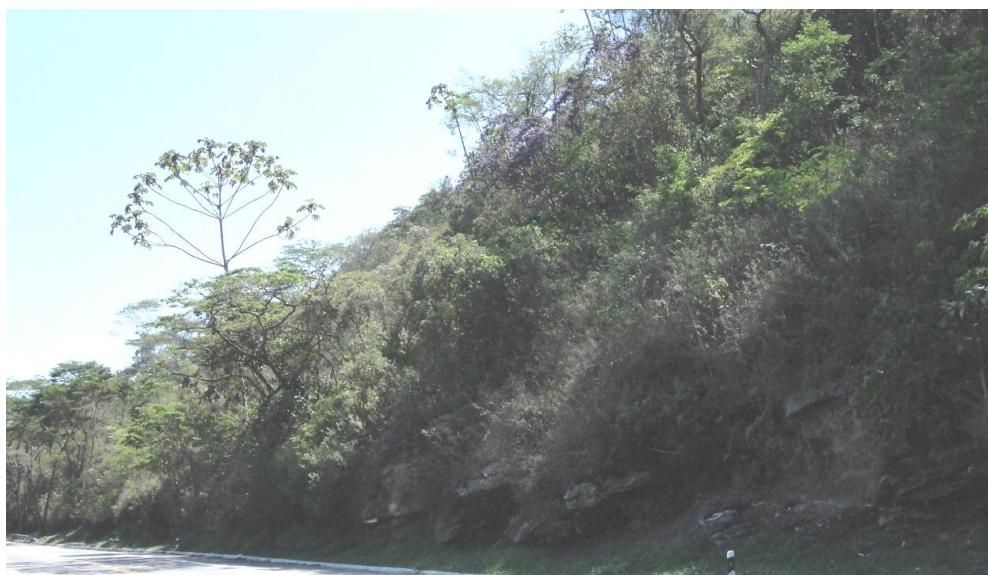
Em linhas gerais, os morros que interceptados pela escavação da rodovia apresentam camada espessa de solo e pode haver eventuais afloramentos rochosos fraturados (Figura 109). O sistema de fraturas dos maciços rochosos apresenta planos sub-horizontais e surgência de água. Escorregamento no contato da rocha com solo residual jovem é menos provável por conta da inclinação da laje rochosa. Entretanto, escorregamentos translacionais no contato do solo residual jovem com o solo residual maduro predominam no segmento geológico-geotécnico Grama (Figura 110).

Figura 109 – Afloramento de rocha fraturada com mergulho sub-horizontal com formação de lajes e lascas de rocha com surgência d'água (km 54+460, pista 2).

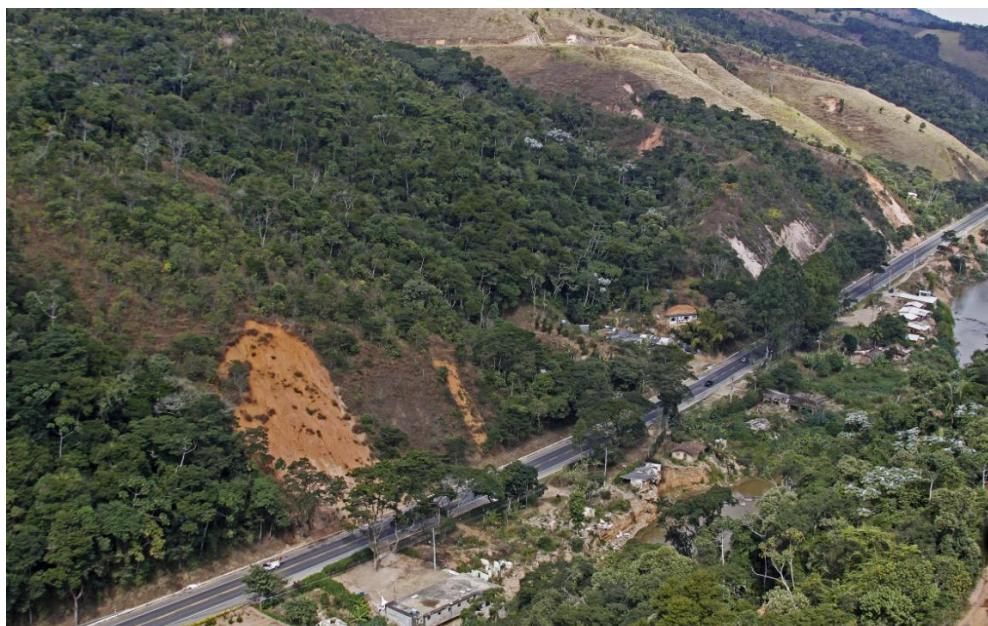
Figura 110 – Diversas rupturas mobilizadas nas encostas situadas na margem direita do rio Preto.
 Predominam os escorregamentos translacionais.

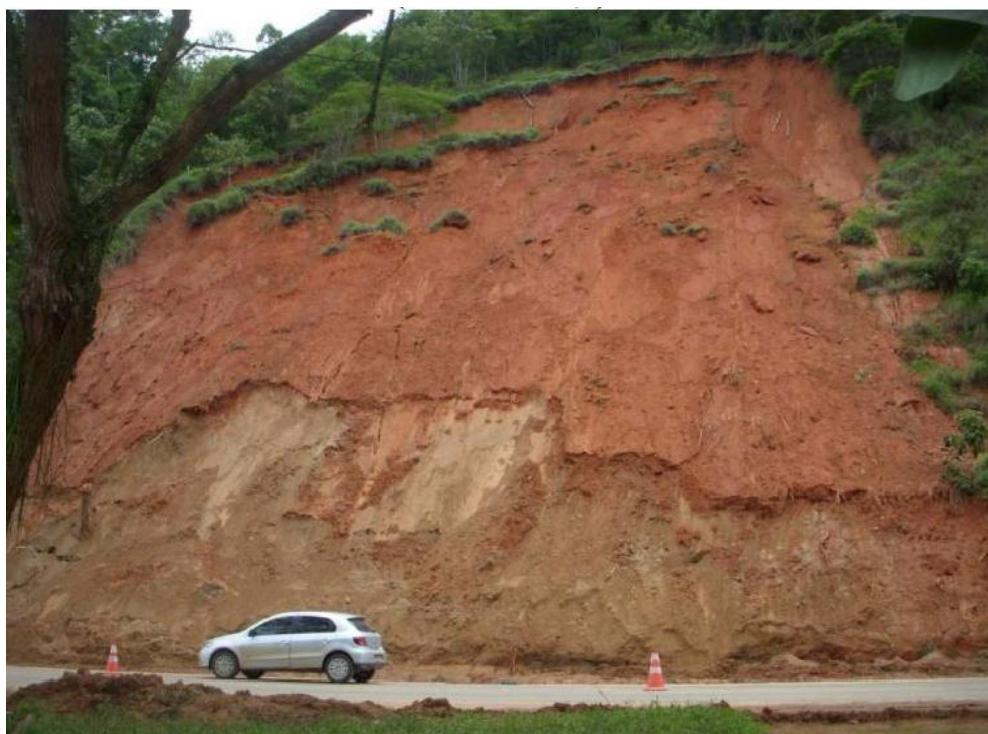
Conforme mostrado nas Figuras 111 e 112 os escorregamentos translacionais resultam das pressões de água na interface do solo residual jovem (mais permeável) com a capa de argila (solo residual maduro - menos permeável). A ruptura é mobilizada pela base do talude, região em que as pressões de água são mais elevadas. O descalçamento da base ocasiona o deslizamento da porção superior.

Figura 111 – Escorregamento translacional resultante das pressões de água associadas ao perfil geotécnico e à descontinuidade hidráulica-mecânica dos materiais (capa de argila sobre solo residual jovem).

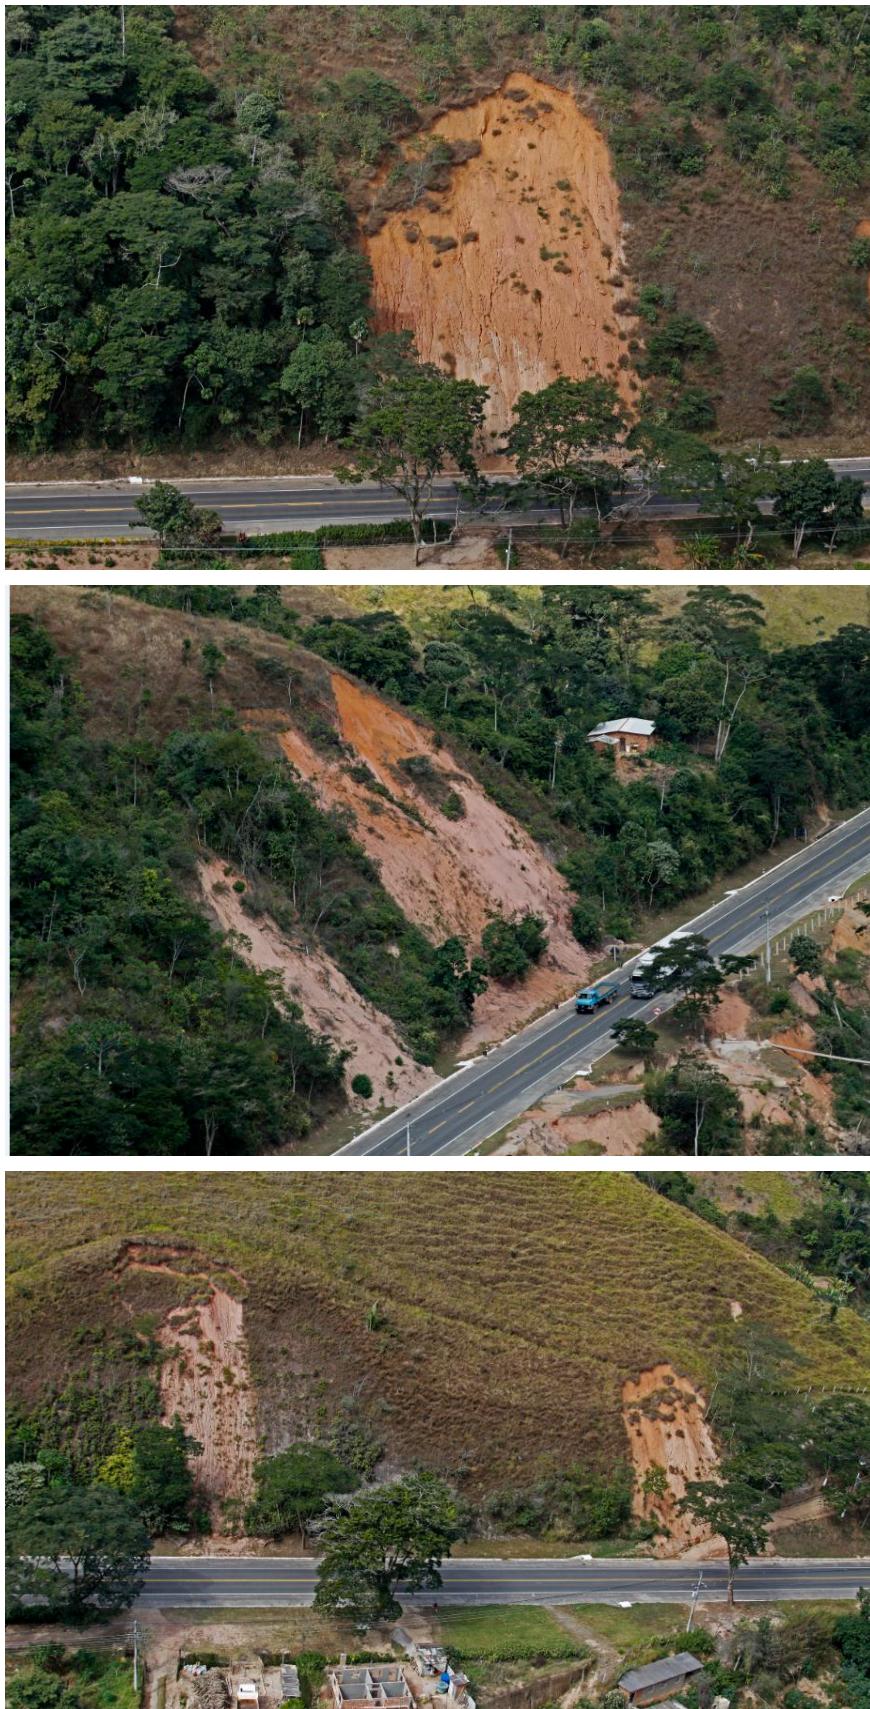
Figura 112 – Rupturas translacionais são pouco profundas, mas devido a altura do talude mobiliza volume significativo de solo.

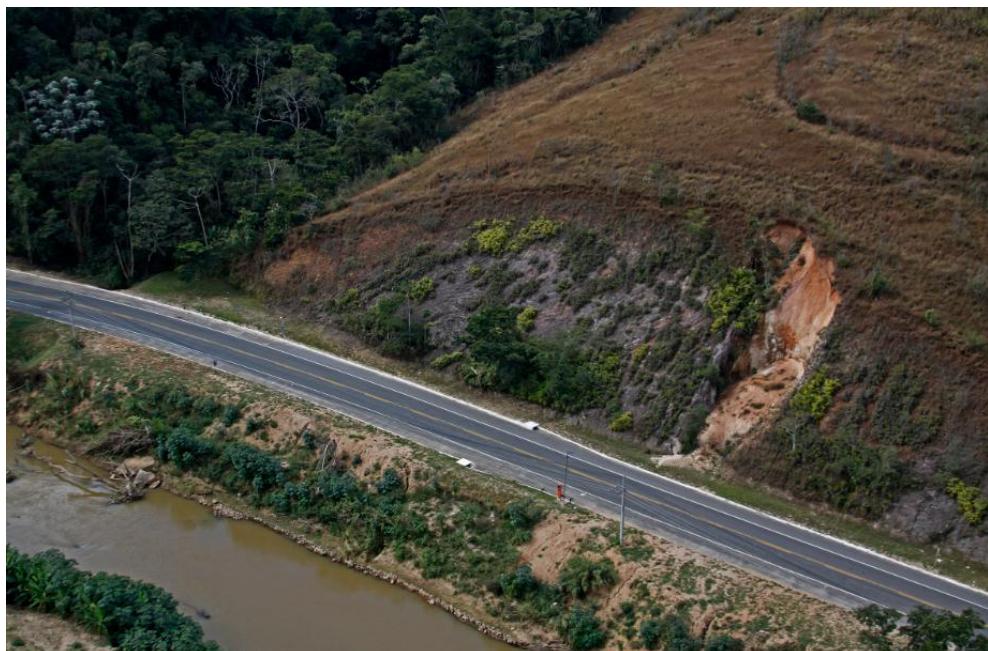
Se o perfil geológico-geotécnico apresentar um horizonte de solo com granulometria mais grosseira (solo residual jovem) mais profundo na porção superior do talude de corte pode ser deflagrado um escorregamento múltiplo retrogressivo translacional rotacional (Figura 113). O mesmo poderia ocorrer no manto de alteração situado acima de afloramentos rochosos. Entretanto, esses casos são menos comum no segmento Gramá.

Figura 113 – Por vezes, dependendo do perfil geológico pode ocorrer deslizamento múltiplo retrogressivo translacional rotacional. Esta tipologia de talude no segmento forma uma superfície de ruptura mais profunda.

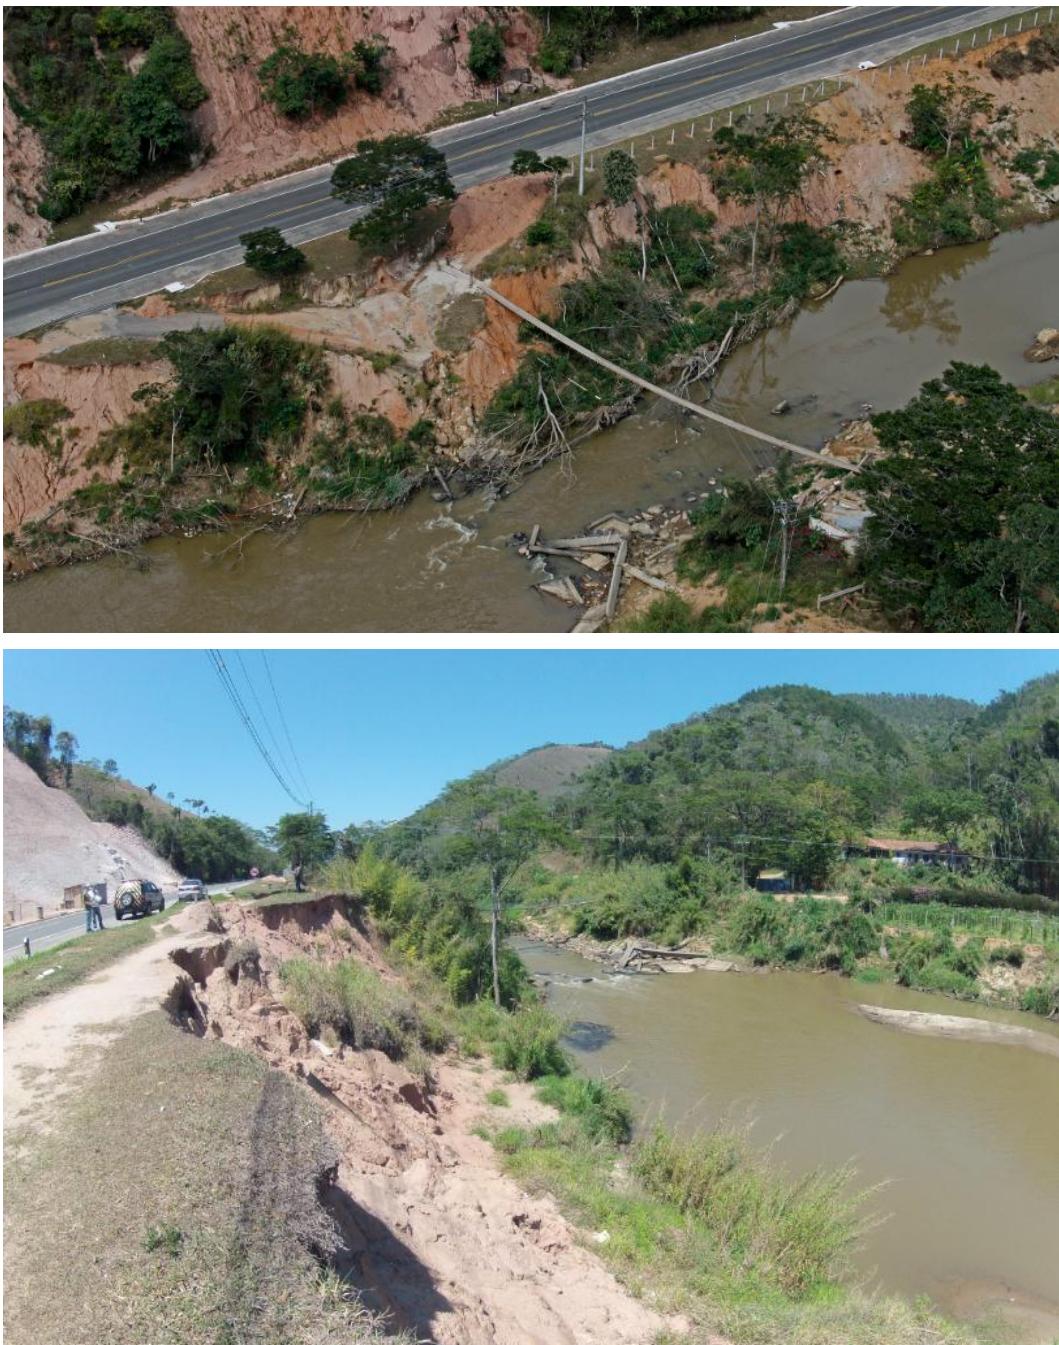
Na pista 1 os talude de jusante são severamente afetados pela erosão fluvial do rio Preto. Durante o evento chuvoso de 2011 houve diversas rupturas nesses taludes que fazem parte da margem do rio (Figura 114). Tais escorregamentos resultaram do desequilíbrio entre o nível d'água N.A. do rio Preto e o lençol freático do terreno (rebaixamento rápido), associado aos processos erosivos mobilizados pela força da água. Essa situação é agravada nos trechos em que a curvatura externa do rio intercepta o pé do talude. Nesses casos a implantação de muro de peso em gabião com enrocamento na base e reaterro reforçado com faceamento em colchão reno apresenta-se com uma solução bem sucedida e de custo mais baixo em relação à outras obras de estabilização (Figura 115). Quanto aos aspectos ambientais deve-se atentar para não haja redução na seção hidráulica do rio.

Figura 114 – Rupturas nos taludes de jusante resultante da associação do efeito do rebaixamento rápido com erosões fluviais do rio Preto.

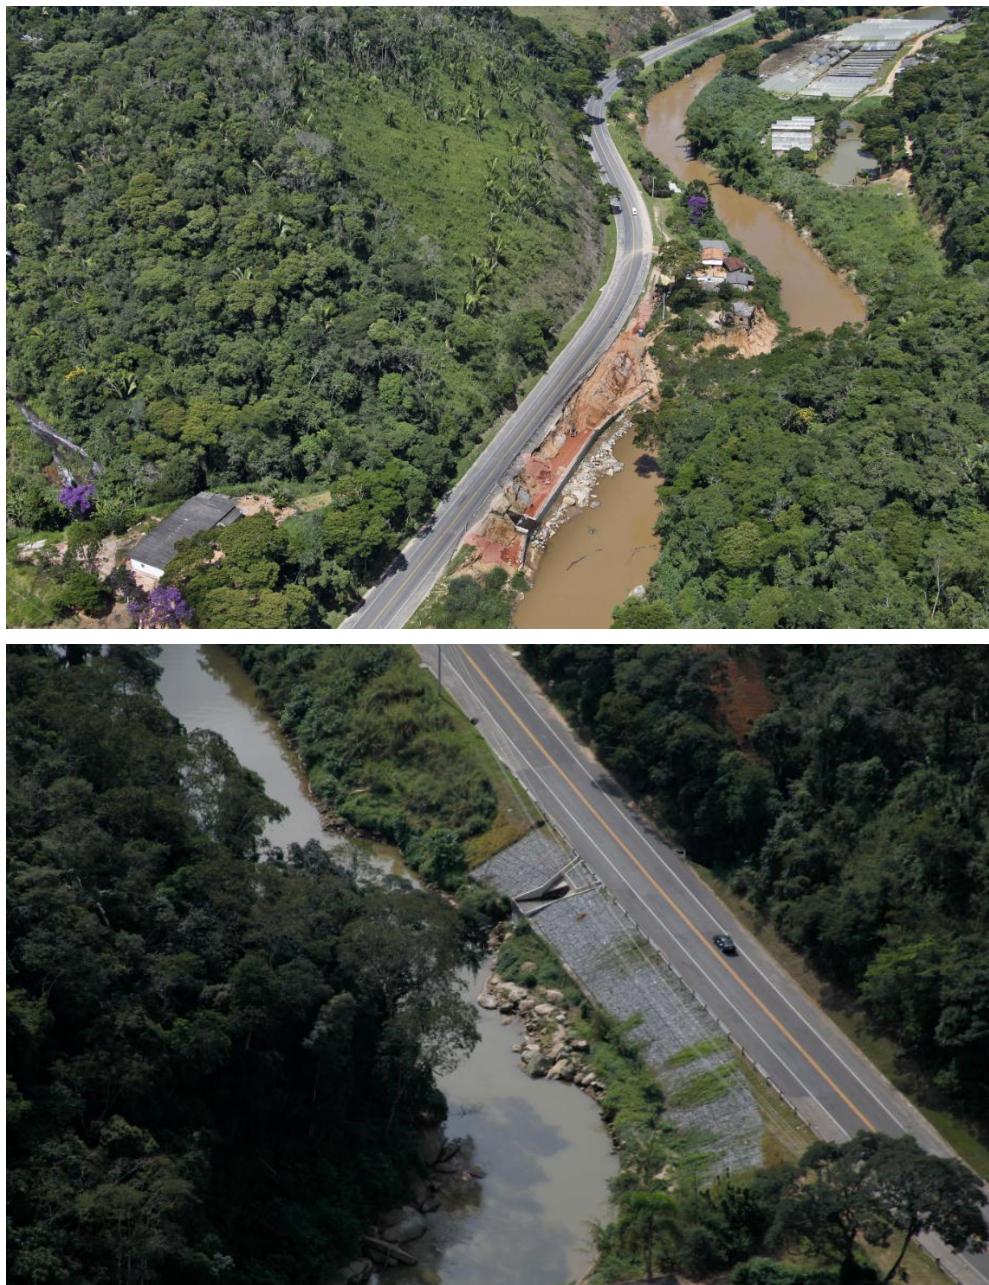
Figura 116 – Taludes de jusante situados na margem da curvatura externa do rio são mais afetados pela erosão fluvial. No segmento uma solução adotada com sucesso refere-se à execução de gabião e enrocamento na base do talude com reaterro reforçado com faceamento em colchão reno. Com o tempo a vegetação se estabelece e oculta o sistema de contenção.

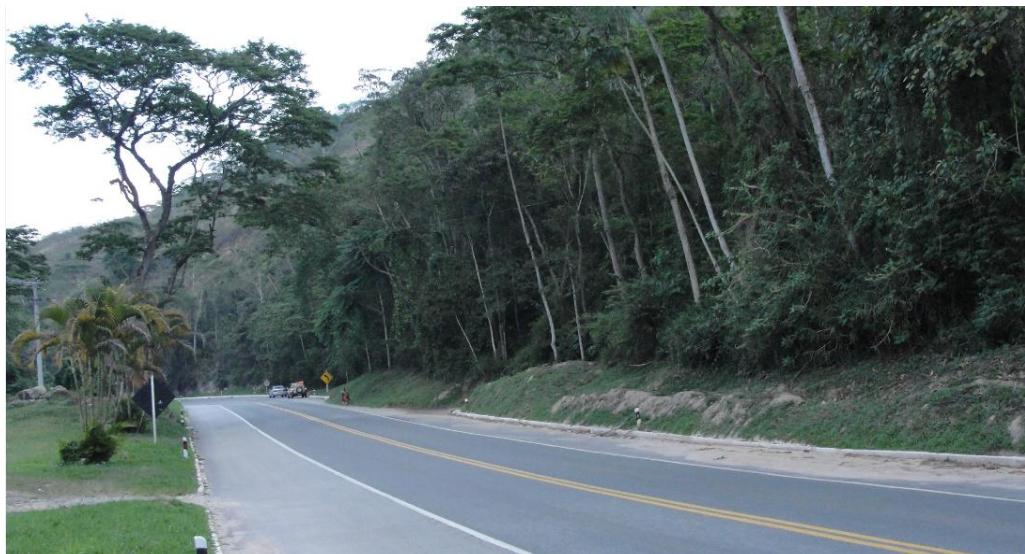
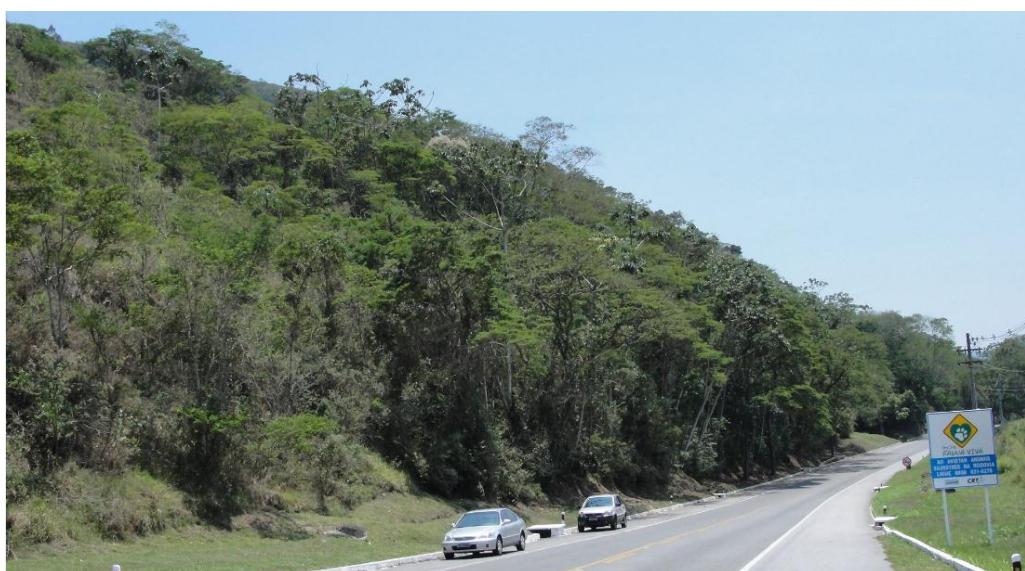
Figura 119 – Movimentação lenta de rastejo nas línguas de tálus-colúvio (km 57+355 e km 58+480, pista 1).

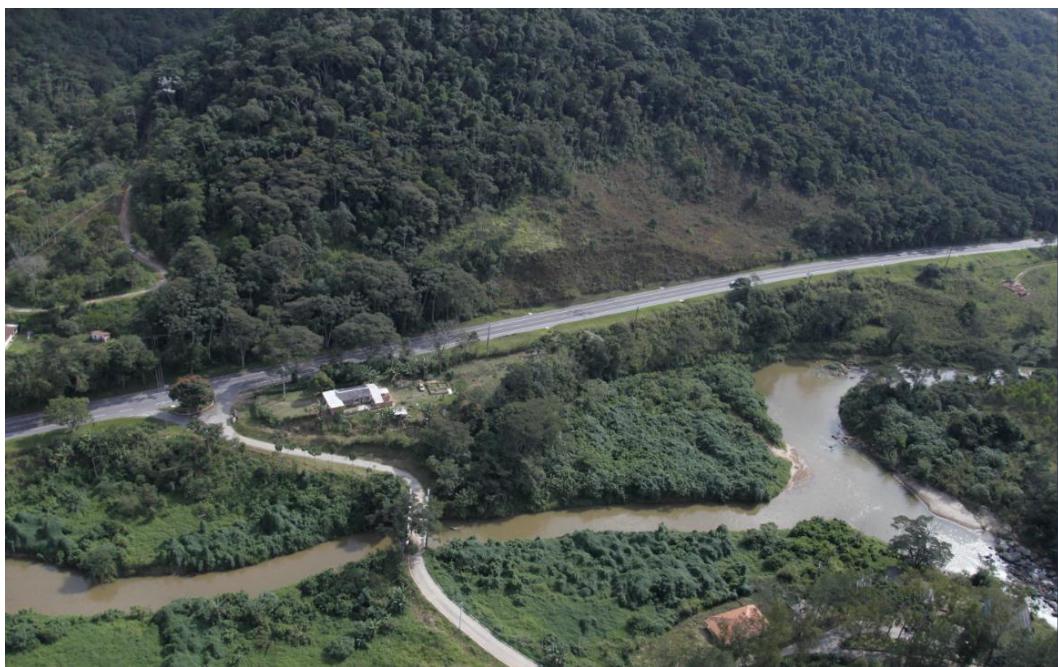
Figura 120 – Encontro dos rios Paquequer e Preto com direção perpendicular ao eixo da rodovia, cujo pé do talude é interceptado e, por consequência, solicitado pela curvatura externa da calha fluvial.

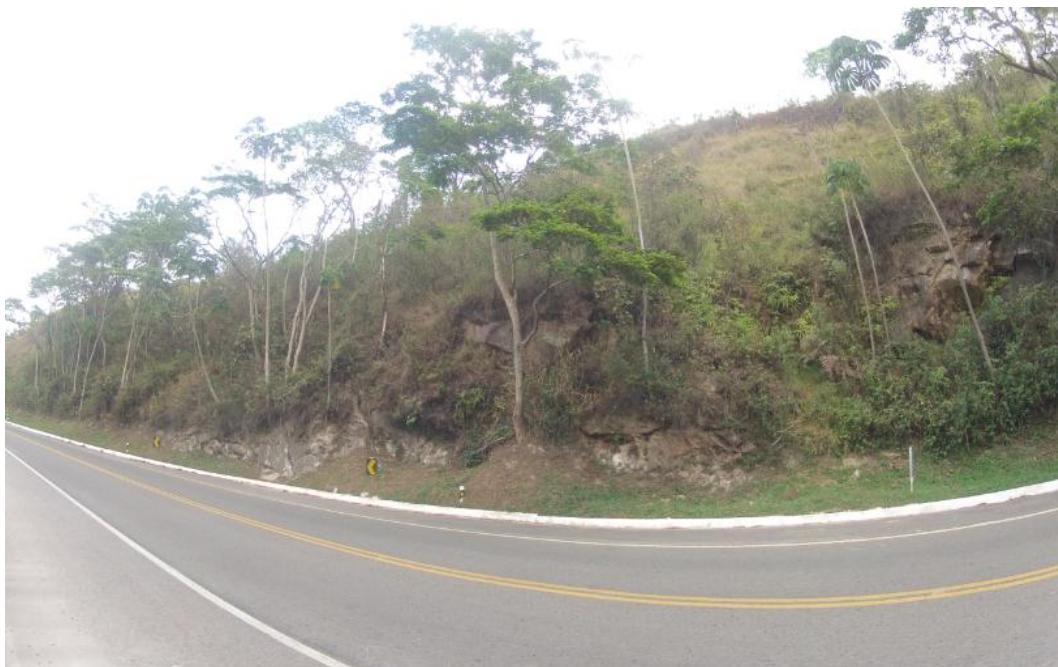
Na base da encosta ocorre afloramento de rocha fraturada com mergulho inclinado (70°) na direção da rodovia. O afloramento rochoso com superfície inclinada é capeado por manto de alteração pouco espesso recoberto por derrame coluvionar que apresenta escorregamento retrogressivo múltiplo translacional e rotacional (Figura 121).

Figura 121 – Escorregamento múltiplo retrogressivo translacional rotacional em manto de alteração sob afloramento de rocha fraturada na base do talude (km 57+460, pista 1).

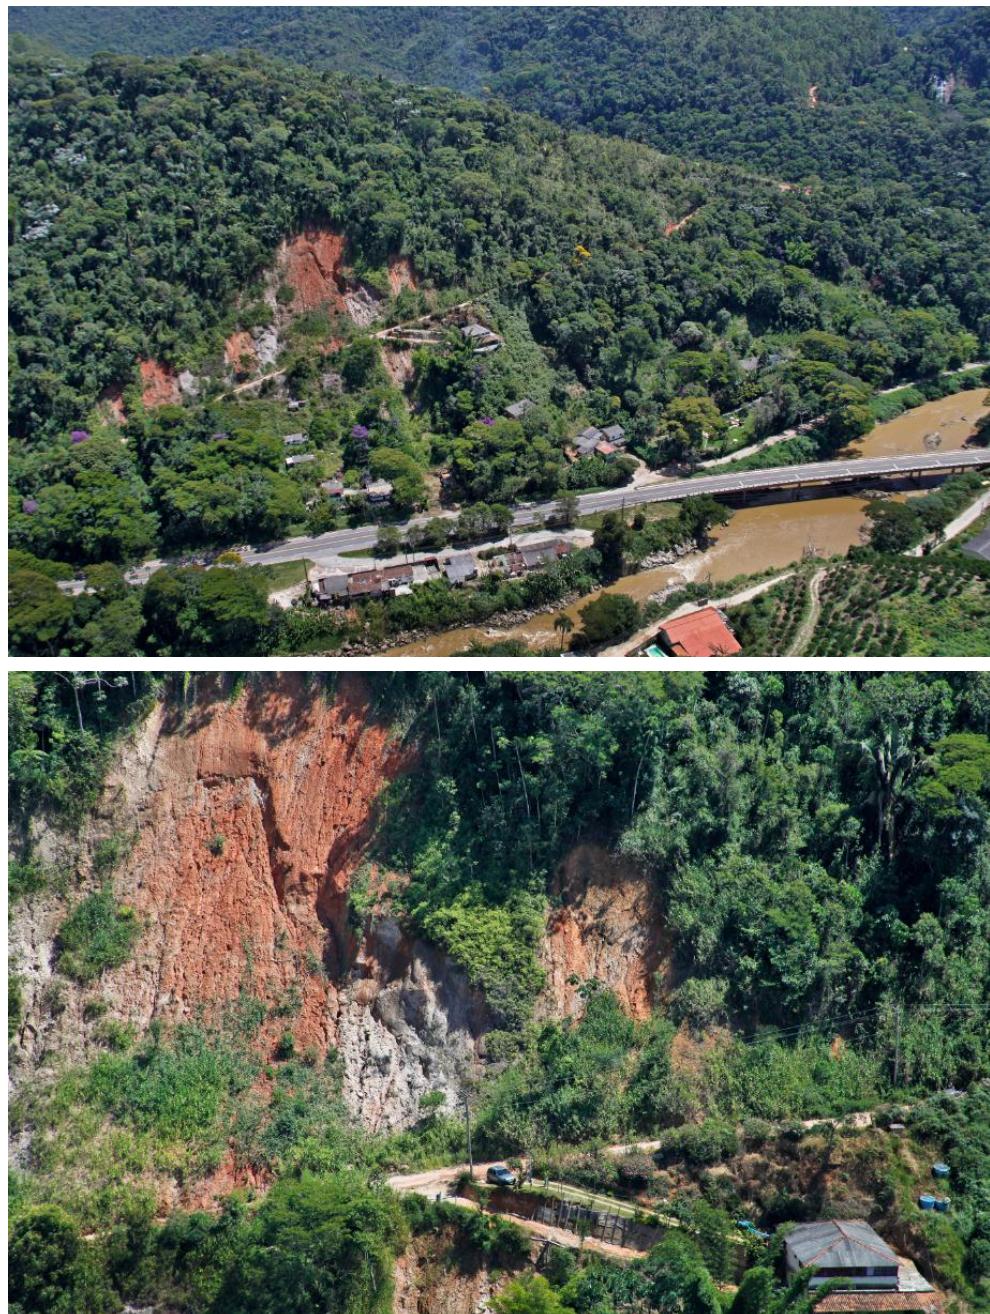
Nos maciços residuais verificam-se escorregamentos translacionais resultantes de pressões de água atuantes na interface de horizontes de solo com diferentes propriedades geotécnicas (descontinuidade hidráulica-mecânica). Ocorre a mobilização da camada de solo menos permeável (capa argilosa). A superfície de ruptura expõe o horizonte de solo residual jovem com presença de matacões. Esse mecanismo de ruptura é agravado quando há remoção do material na base do talude (escavação da base do talude para implantação de estrada de chão – Figura 122).

Figura 122 – Escorregamento translacional resultante de escavação na base do talude associada à presença de matérias com diferentes propriedades mecânicas e hidráulicas submetidos a pressões de água na interface do material mais permeável com menos permeável (km 57+080, pista 1, fora da faixa de domínio).
