BACIA DO CAPIM / AFLUENTE DO QUEBRA-COCO

Segmento Geológico-Geotécnico Japonês (km 48+850 ao km 51+000)

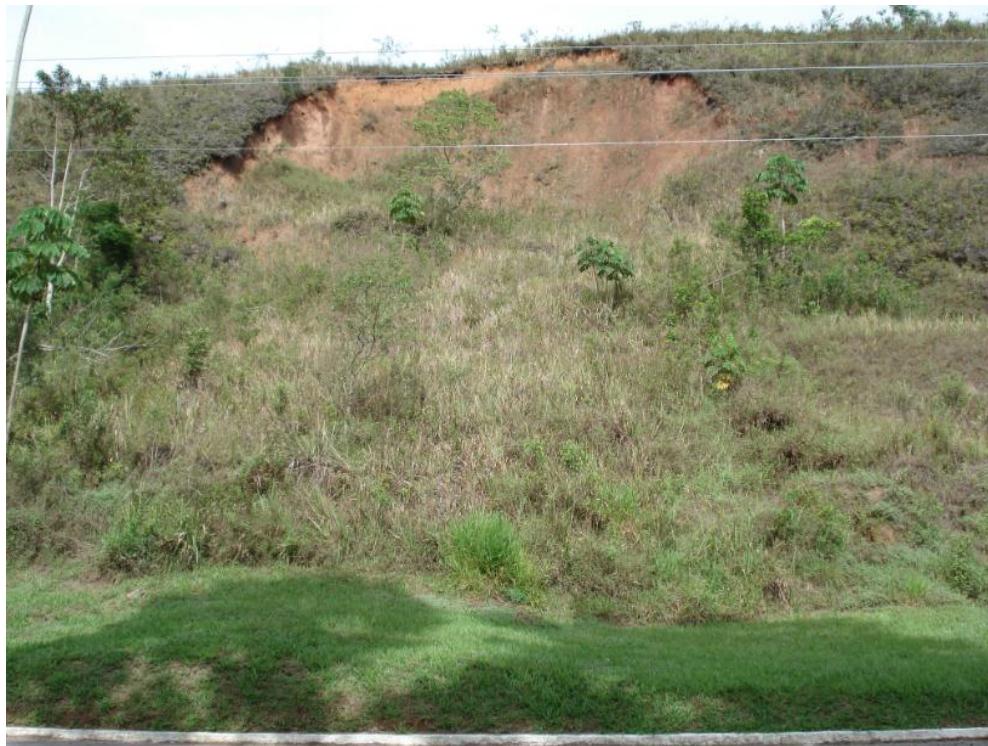
Problemas relacionados com os taludes de jusante são raros, devida distância do rio em relação ao talude de jusante. Para o lado de montante os pacotes de solo residual escavados pela implantação da rodovia tendem a mobilizar deslizamento rotacional pouco profundo (Figura 124). Nos taludes

Figura 124 – Cicatriz de ruptura rotacional pouco profunda em talude de corte em solo (km 60+240, pista 1).

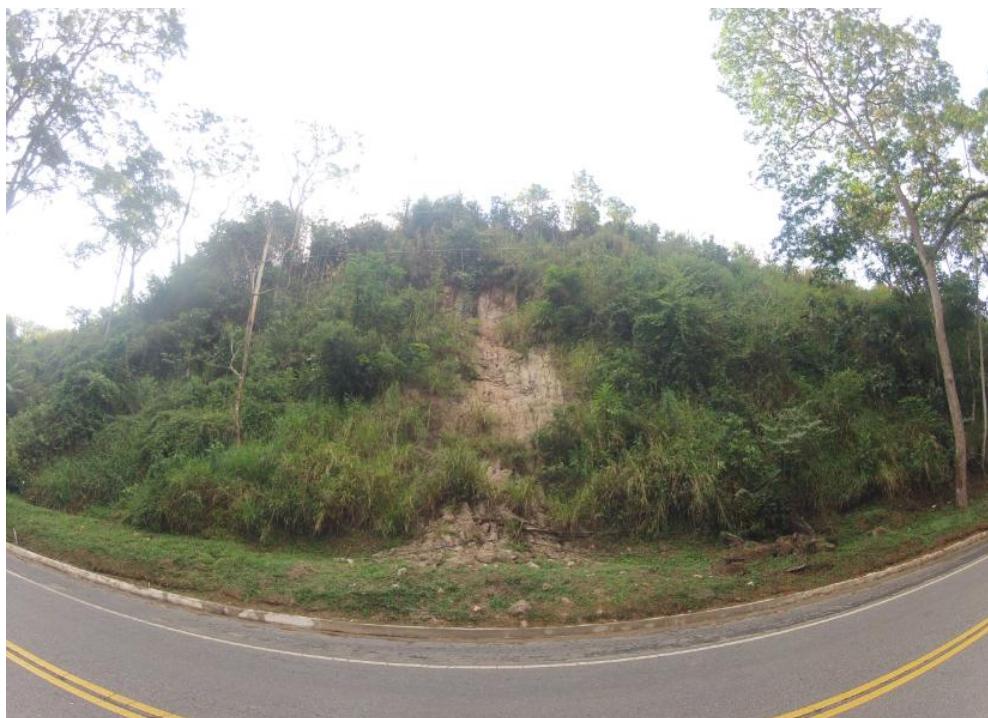
de corte em alteração e solo saprolítico os escorregamentos também são rasos, entretanto, do tipo translacional (Figura 125).

Figura 125 – Escorregamento do tipo translacional em alteração e saprólico (km 60+446, pista 1).

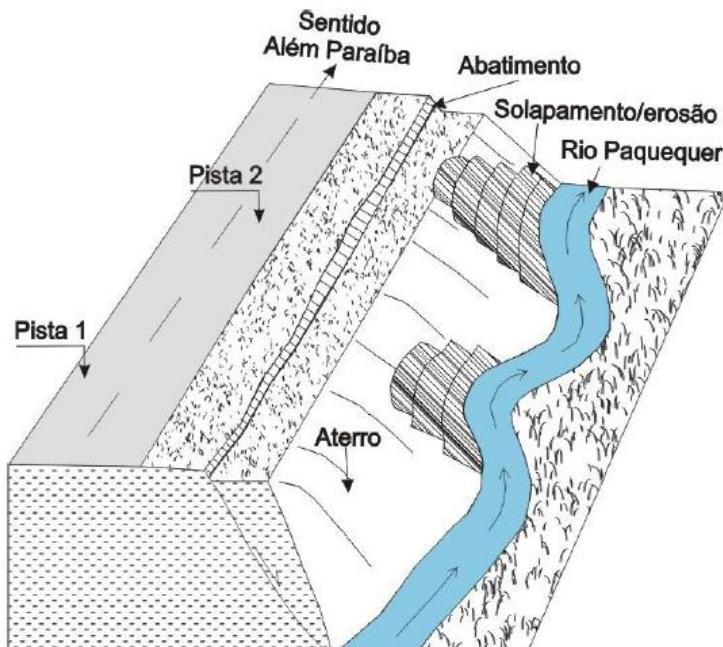
Figura 128 – Bloco diagrama ilustrando situações de solapamento e erosão nos taludes de aterro ou natural próximos a margem do rio Paquequer. Observa-se também trincas e abatimento formando uma possível cunha de escorregamento na lateral da rodovia (Thalweg, 2011).

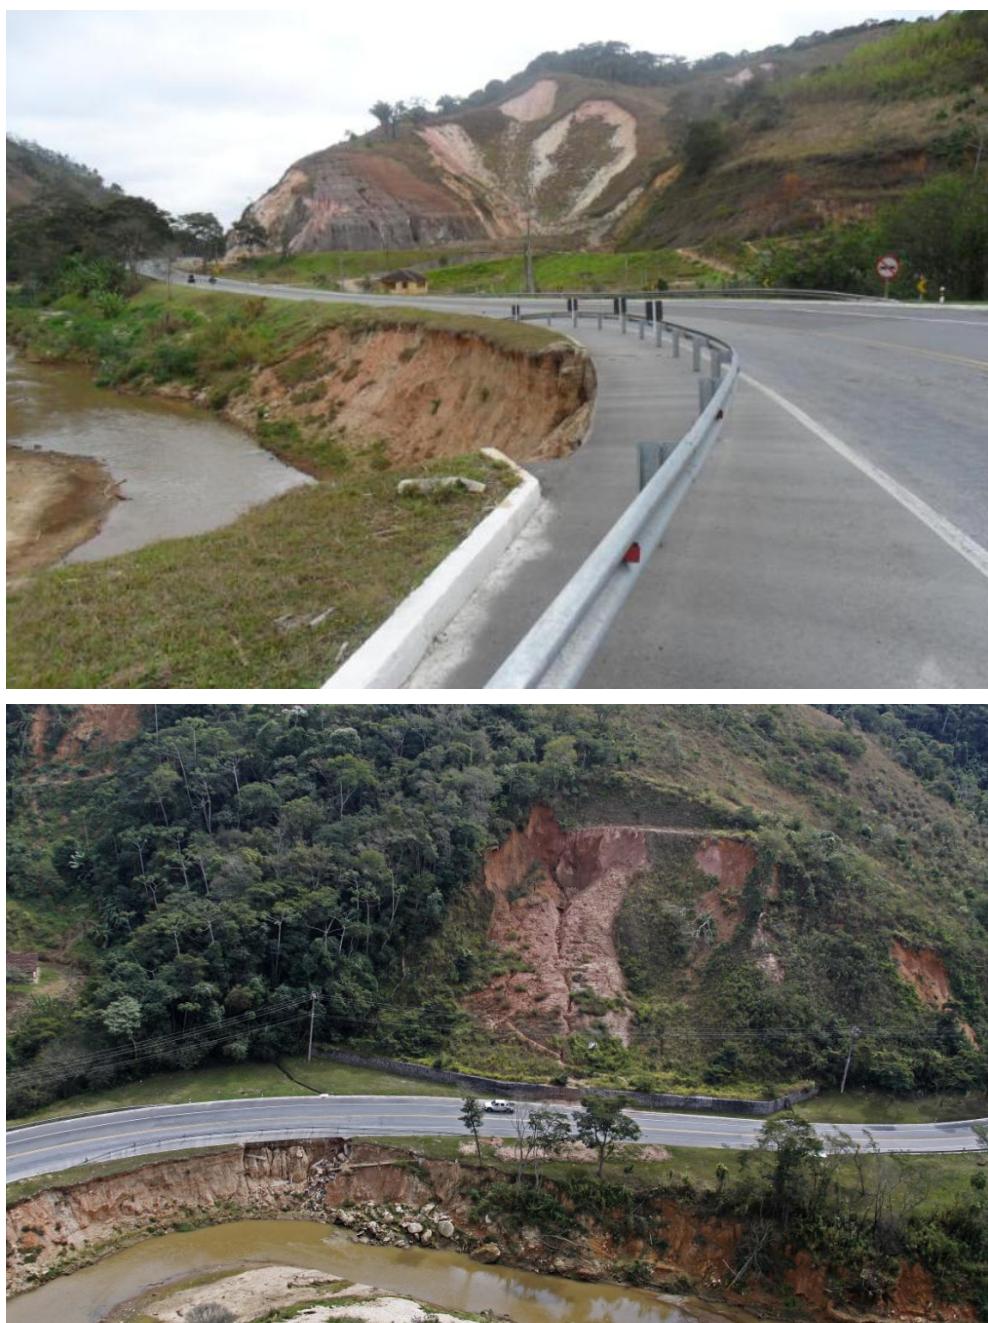
Figura 129 – Curvatura externa do rio Paquequer mobilizando ruptura remontante no talude de jusante iniciada pelo solopamento ocasionado por erosão fluvial (foto 1 - Thalweg, 2011; foto 2 - CRT).

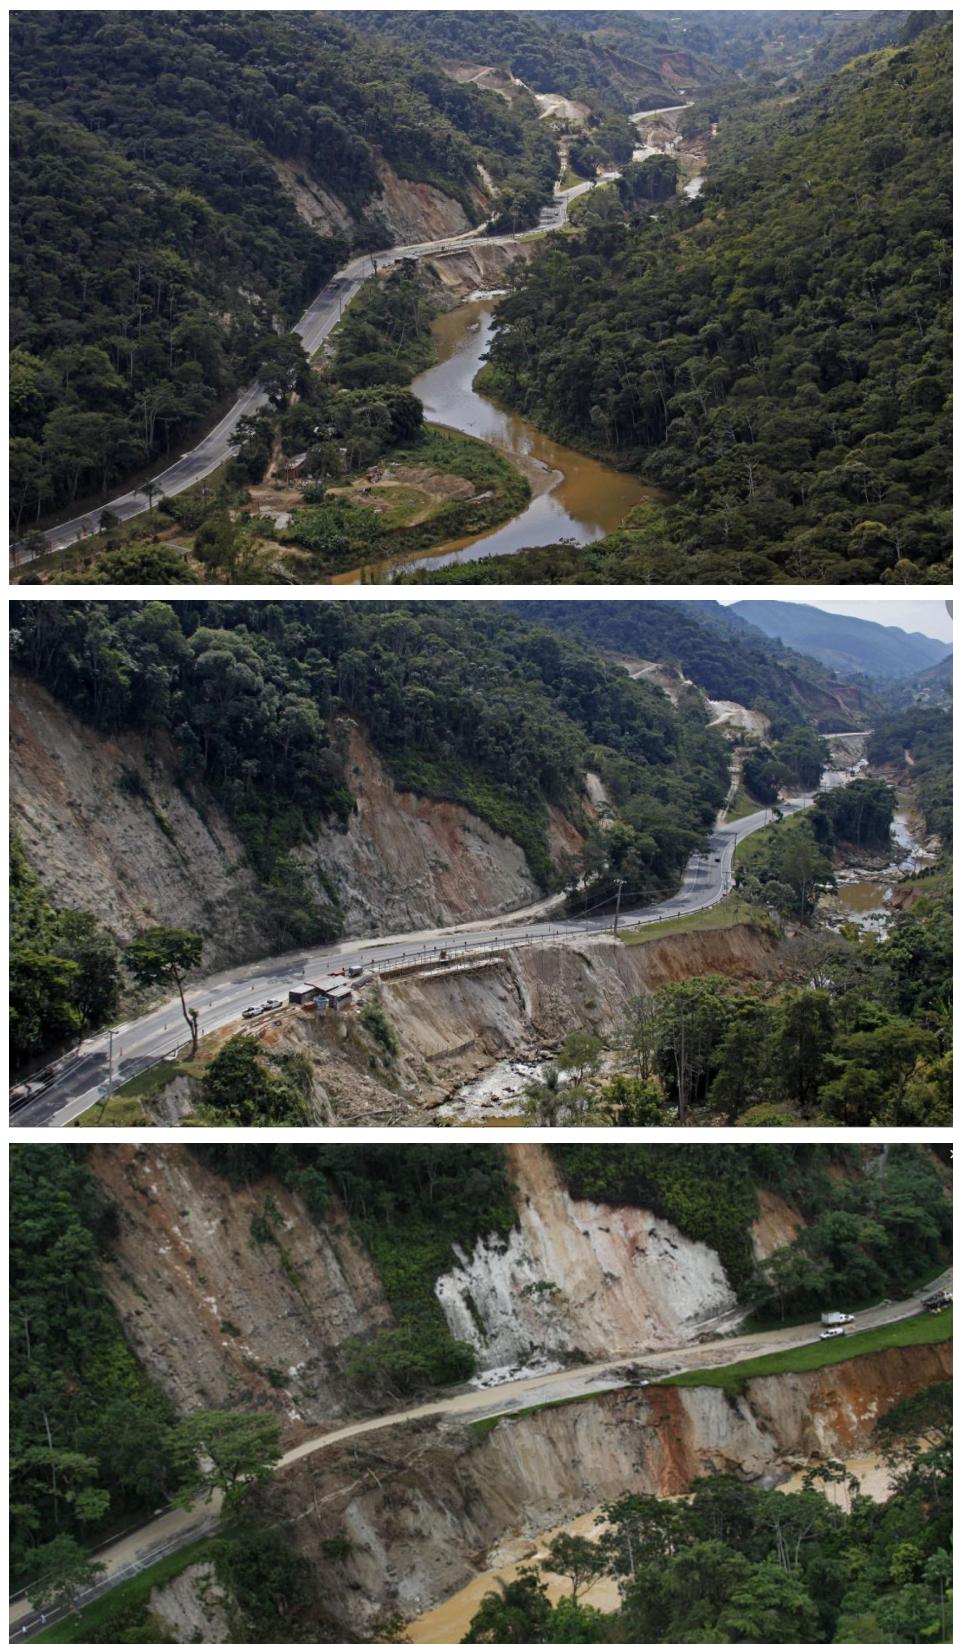
Durante o período prolongado de fortes chuvas que ocorreram em janeiro de 2011 ocorreram rupturas, tanto nos taludes de montante quanto nos de jusante (Figura 130). Conforme demonstrado na Figura 128 para o lado de jusante as rupturas tem origem em erosões fluviais que por solopamento da base mobilizam rupturas remontantes. Por outro lado, o mecanismo de ruptura observado nos taludes de montante tem relação direta com pressões de água subterrânea associadas à presença de descontinuidade hidráulica-mecânica. Trata-se de escorregamentos translacionais (Figura 131) resultantes das pressões de água na interface do solo residual jovem (mais permeável) com a capa de argila (solo residual maduro - menos permeável). A ruptura tem início na base do

talude, região em que as pressões de água são mais elevadas. O descalçamento da base ocasiona o deslizamento da porção superior. As cicatrizes de ruptura deixam exposta a camada de solo residual jovem caracterizado por silte arenoso pouco argiloso.

Figura 130 – Diversas rupturas nos taludes de montante e jusante no segmento Andradas (chuvas de 2011).

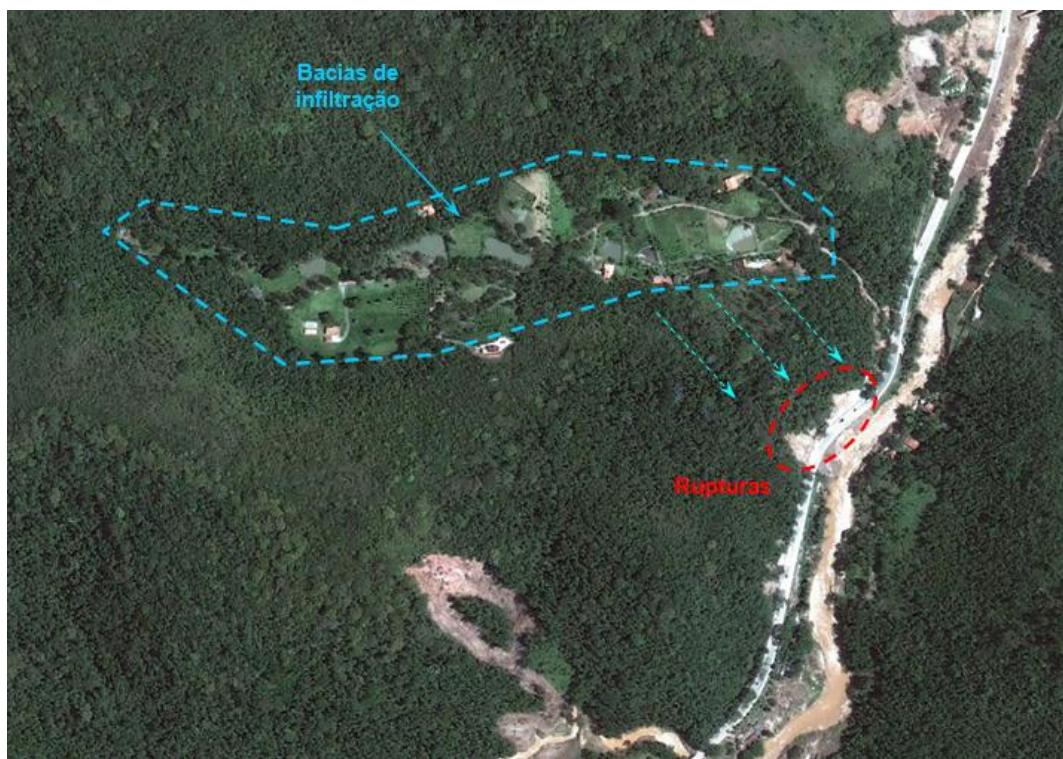
A compartimentação hidro-geológica favorece a infiltração de água no terreno e sua percolação na direção da face do talude. Nota-se muita umidade no solo e pontos de surgência de água. Entretanto, na região de montante dos taludes de corte têm-se outras fontes de infiltração de água oriundas de represas implantadas em cotas superiores ao greide da rodovia (Figura 131). A ação nociva da água subterrânea, sejam de fontes naturais ou não, é potencializada pelo perfil geotécnico, que proporciona elevadas pressões de água na interface dos materiais de diferentes permeabilidades, deflagrando rupturas, comumente, translacionais nos talude de corte (Figura 132).

Figura 131 – Fontes de infiltração de água oriundas de represas implantadas a montante do talude.

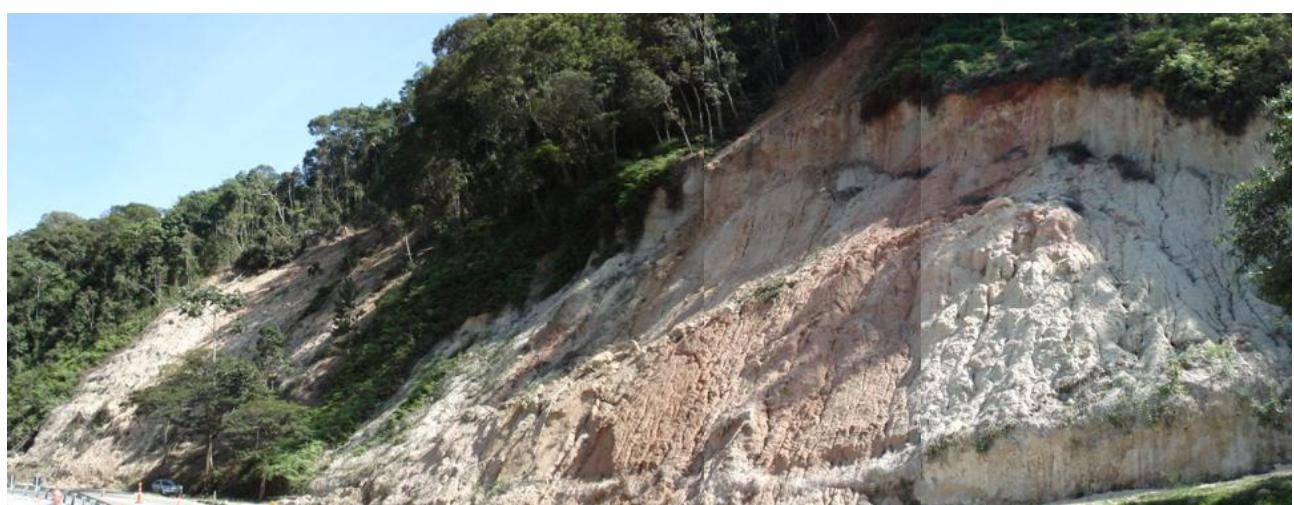
Figura 132 – Escorregamento translacional mobilizado pela associação do perfil geotécnico da encosta com elevadas pressões de água na interface de materiais com diferentes propriedades hidráulica e mecânica.
