## **Relatório Mensal das Principais Obras e Serviços em execução**

- **Concessionária:** ECO 101
- **Rodovia:** BR-101 BA/ES
- **Trecho:** Divisa ES/RJ – Entr. BA-698
- **Extensão:** 475,9Km

**Abril/2018**

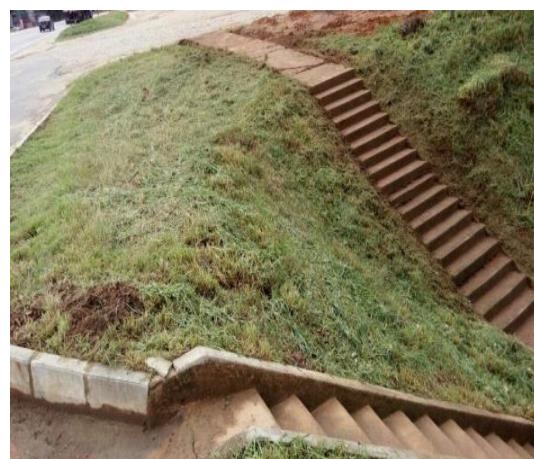
Roçada Manual - Km 395,700

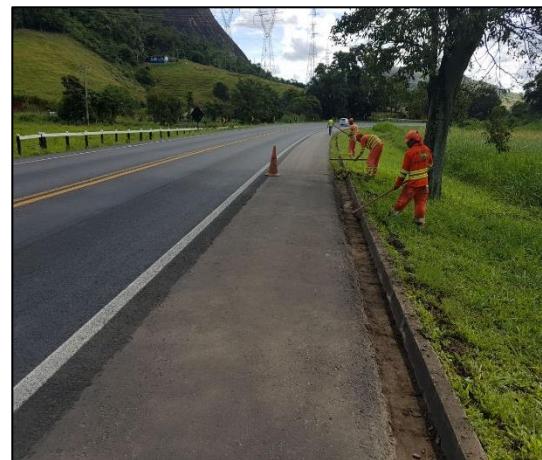
Limpeza drenagem superficial - Km 325 ao 335

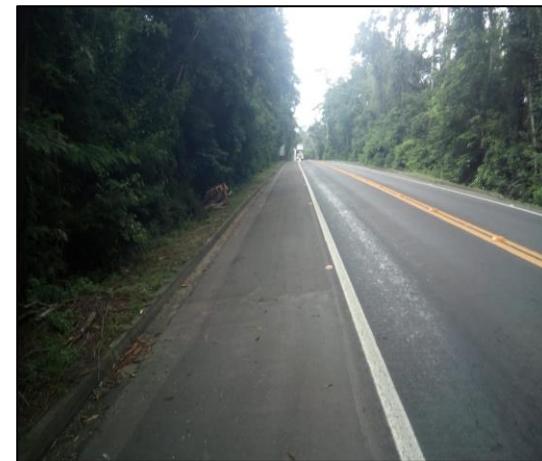
Poda de árvores e arbustos - Km 105

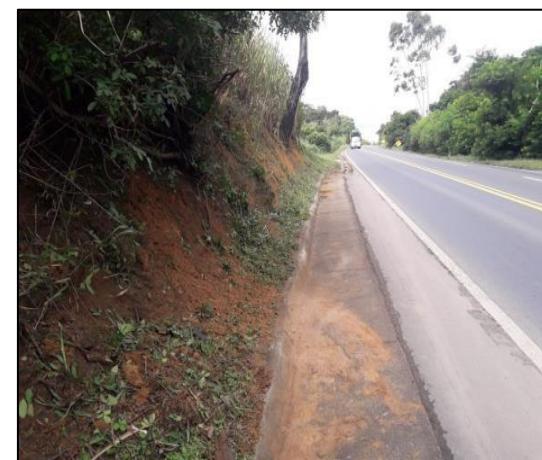
Poda de árvores e arbustos - Km 313 ao 315

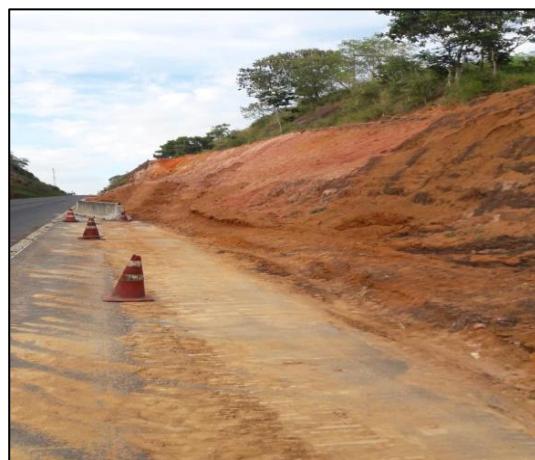
Km 30 - Terrapleno

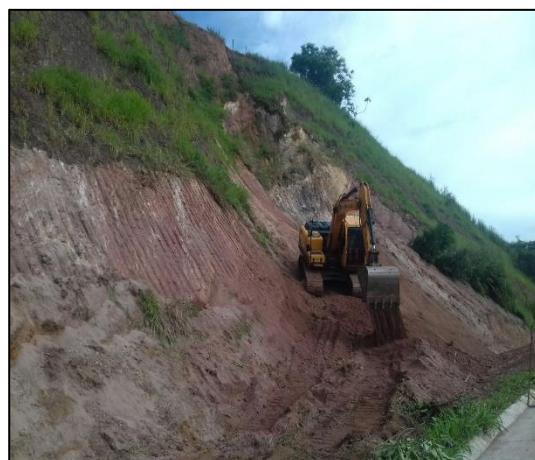
Km 458 S - Terrapleno

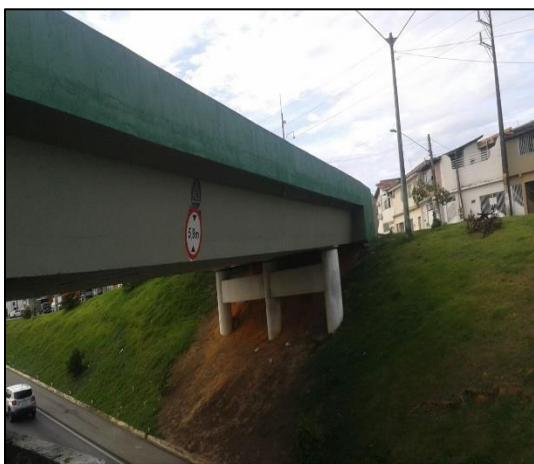
Recuperação, lavagem e pintura da estrutura de concreto do viaduto - km 067 +770.

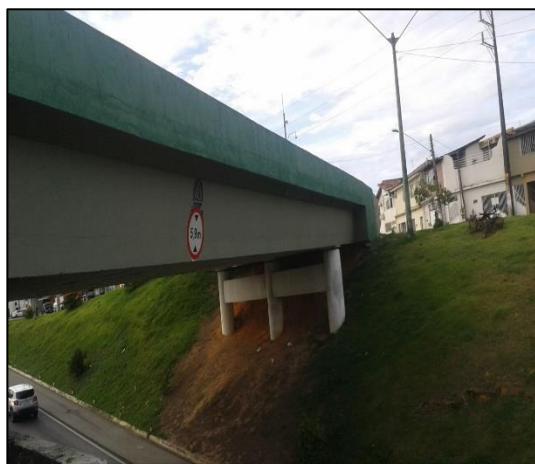
Recuperação, lavagem e pintura da estrutura de concreto do viaduto - km 067 +770.

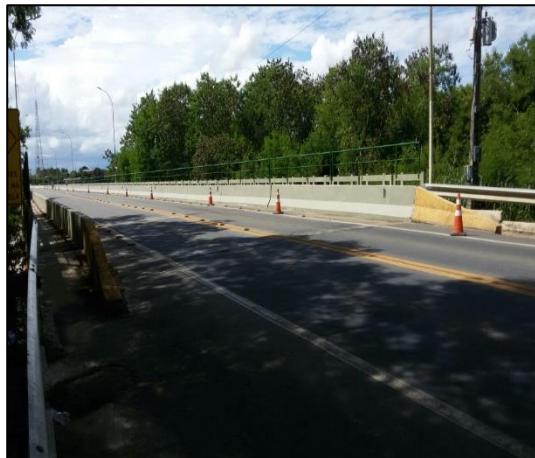
Pintura da estrutura da ponte Joaquim Calmon - km 150 +910.

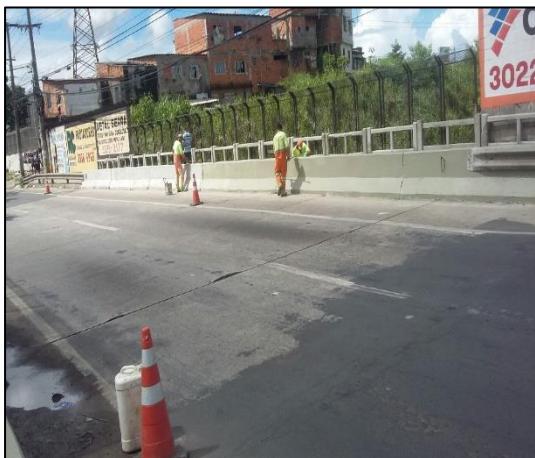
Recuperação, lavagem e pintura da estrutura de concreto do viaduto - km 270 +120 S.

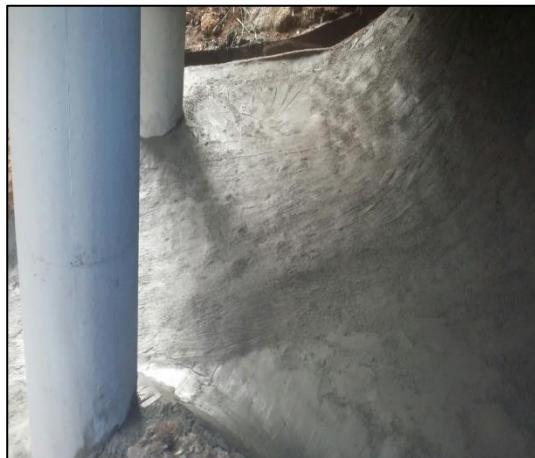
Recuperação, lavagem e pintura da estrutura de concreto do viaduto - km 270 +120.

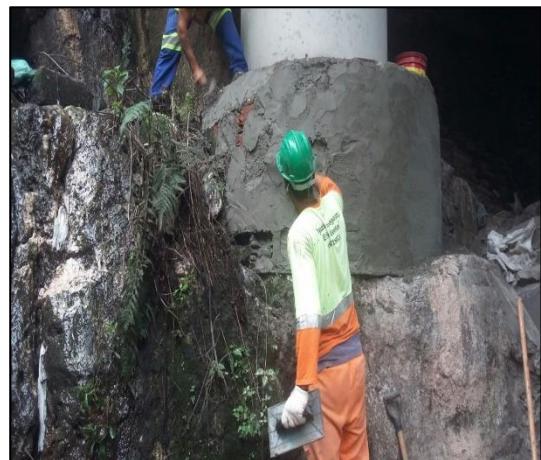
Recuperação, lavagem e pintura da estrutura de concreto do viaduto - km 270 +120.

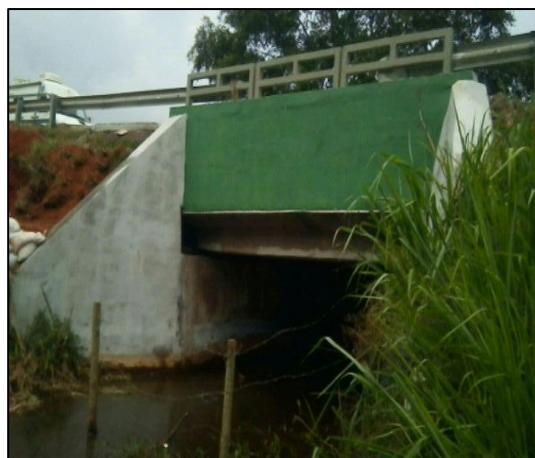
Recuperação da estrutura da Ponte – Rio Muqui - km 424 +300.

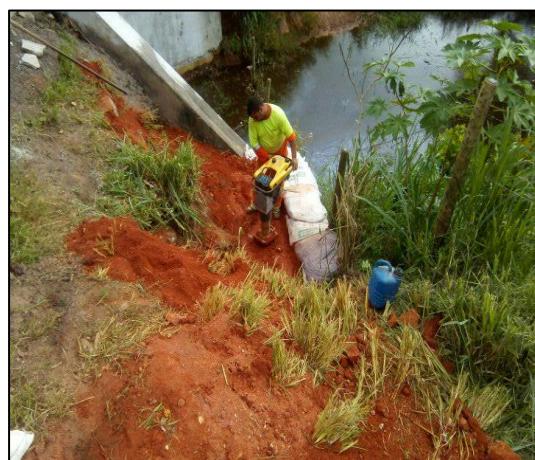
Recuperação da estrutura da Ponte – Rio Muqui - km 424 +300.
