Relatório Mensal das Principais Obras e Serviços em execução

- **Concessionária:** ECO 101
- **Rodovia:** BR-101 BA/ES
- **Trecho:** Divisa ES/RJ – Entr. BA-698
- **Extensão:** 475,9Km

Janeiro/2018

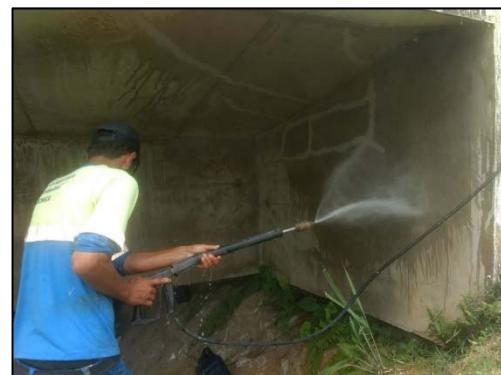
Preparo da superfície para tratamento do concreto disgregado

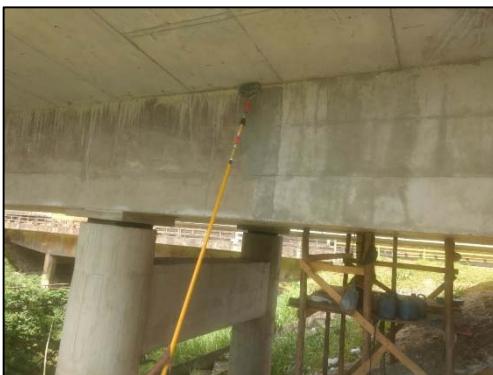
Jateamento com agua para tratamento de fissuras

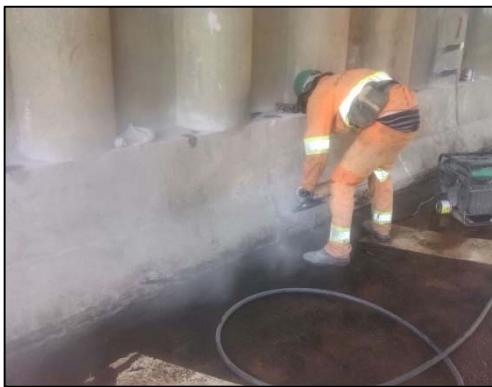
Jateamento com agua para tratamento de fissuras

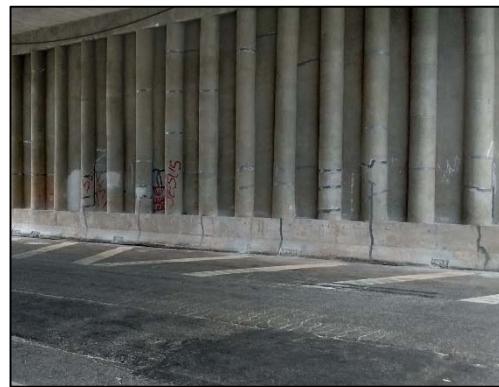
Aplicação de argamassa para tratamento das fissuras

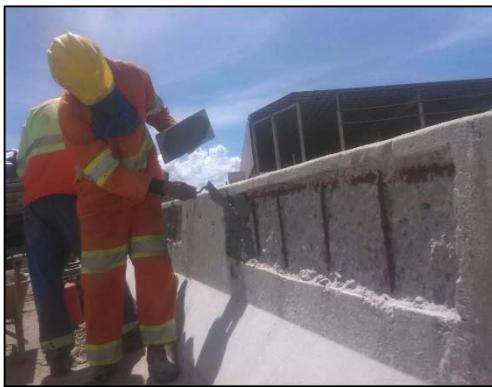
Recomposição da seção com argamassa polimérica

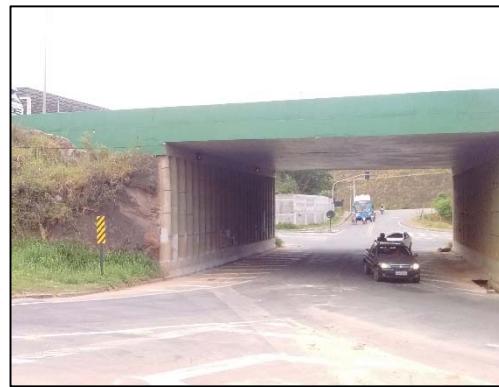
Tratamento da superfície com pintura acrílica
