Relatório Mensal das Principais Obras e Serviços em execução

- **Concessionária:** ECO 101
- **Rodovia:** BR-101 BA/ES
- **Trecho:** Divisa ES/RJ – Entr. BA-698
- **Extensão:** 475,9Km

Março/2018

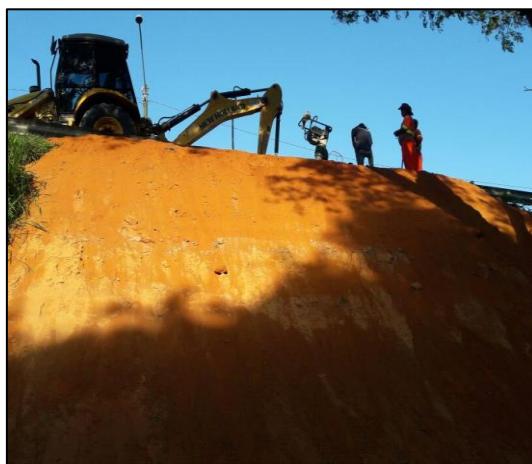
km 31,5 S - Terrapleno

Km 31,500 – Reaterro compactado

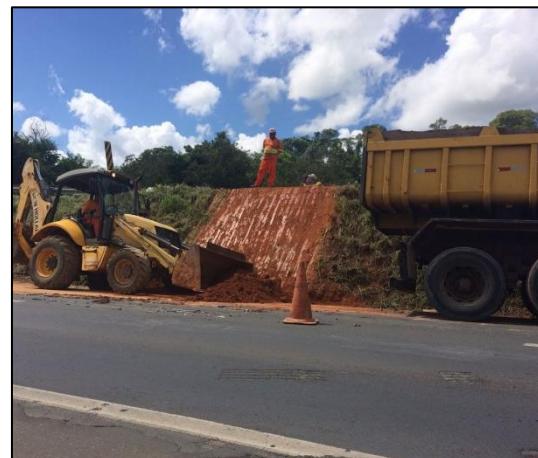
Km 245,5 - Terrapleno

Km 245,5 – Recuperação de erosão em talude de aterro

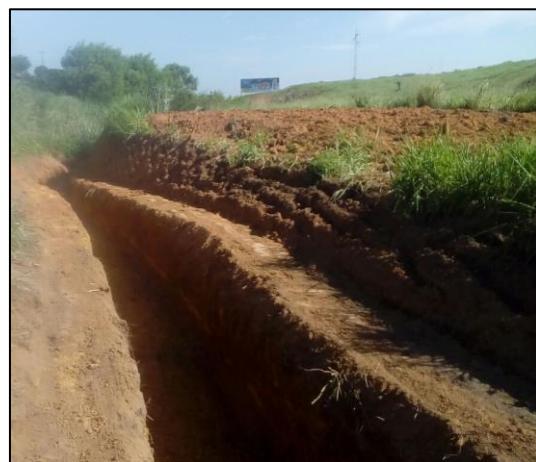
km 311,2 S - Terrapleno

Km 311,200 – Recuperação de erosão em talude de aterro

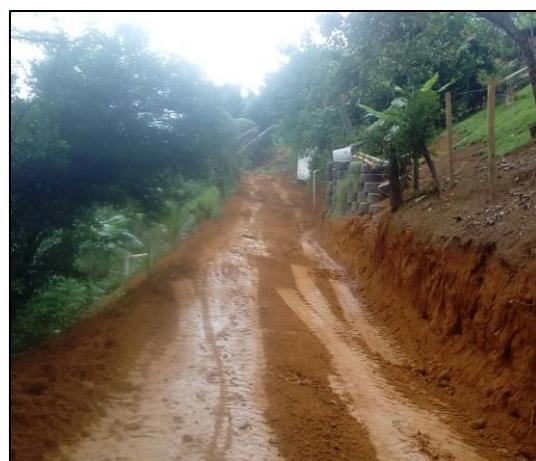
Km 442,6 S - Terrapleno

Km 442,600 – Correção de declividade da bancada do talude de corte

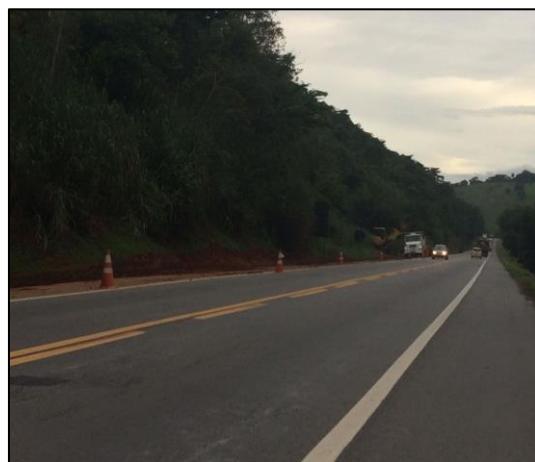
km 455,0 N - Terrapleno

Km 455,000 - Remoção de material oriundo de escorregamento na pista/acostamento

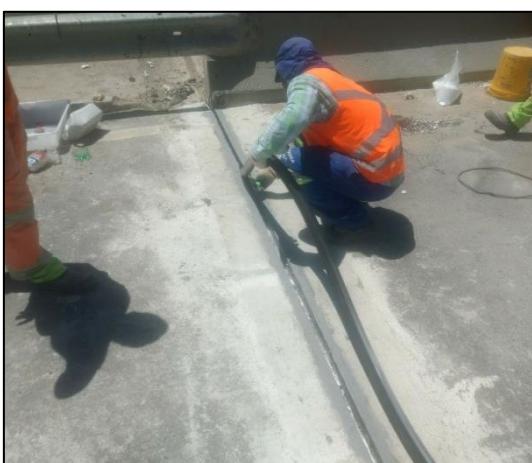
km 68,3 MN - Recuperação das Juntas de Dilatação

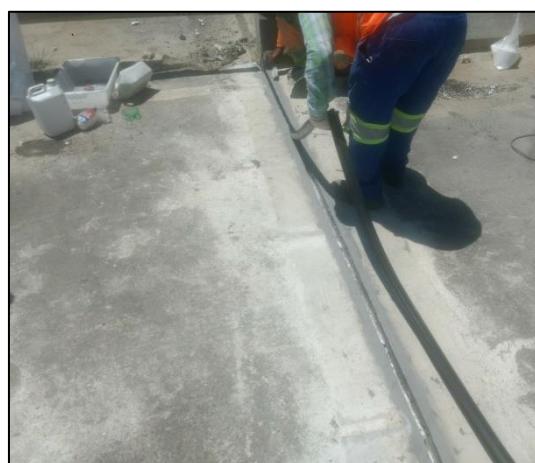
km 68,3 MN - Recuperação das Juntas de Dilatação

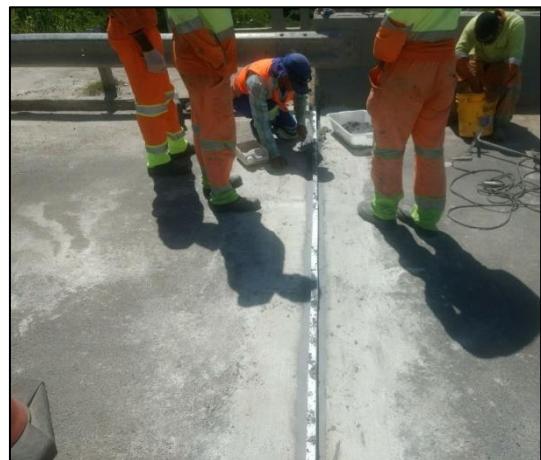
km 68,3 MN - Recuperação das Juntas de Dilatação

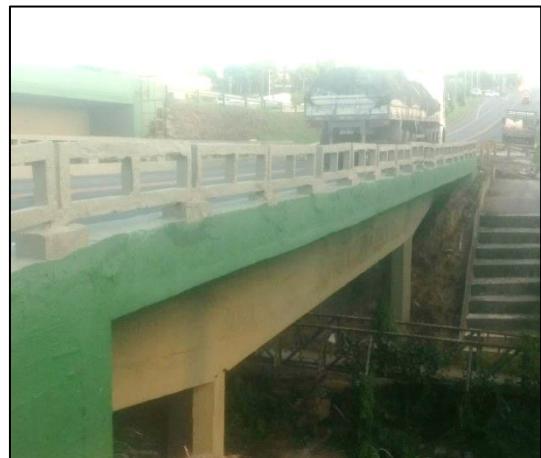
km 068,038 Central - Tratamento da superfície com pintura acrílica

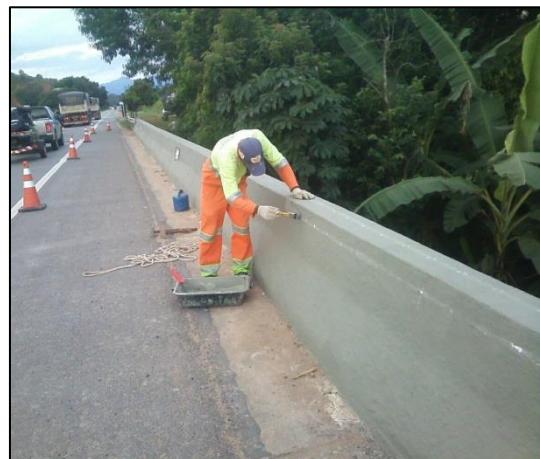
km 150,9 -- Tratamento da superfície da barreira rígida com pintura

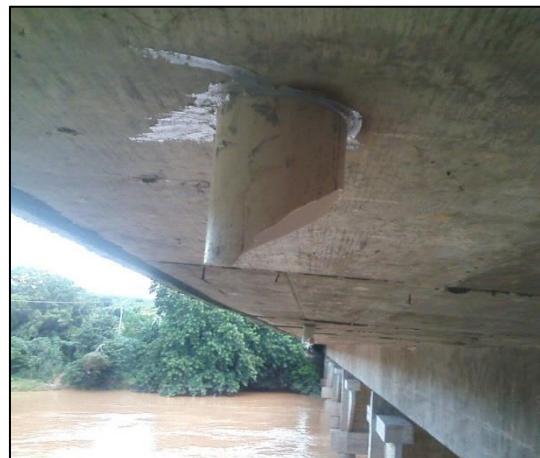
km 150,9– Instalação de novas pingadeiras

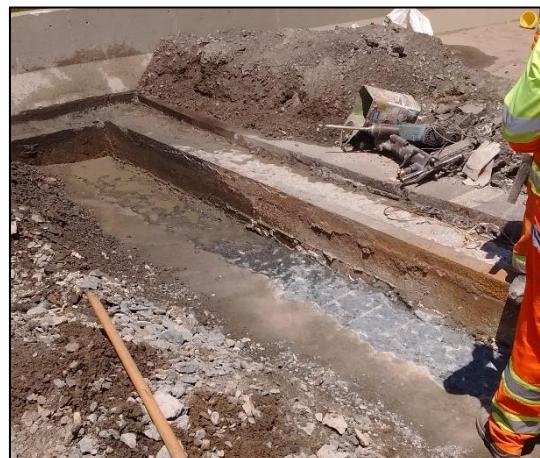
km 299,7 - Escavação para a execução de laje de aproximação
