| | Obras em Andamento | Data | 06/07/2015 |

RELATÓRIO MENSAL

- CONCESSIONÁRIA: VIA 040
- RODOVIA: BR-040
- TRECHO: GO/DF/MG
- EXTENSÃO: 936,80 KM

Junho de 2015

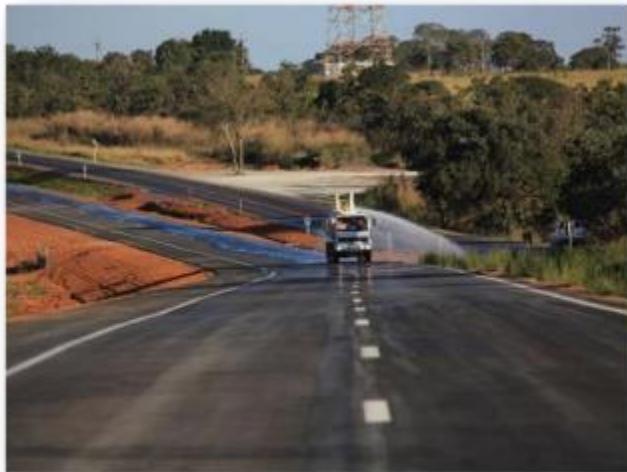
Foto 1 – Pavimentação executada – irrigação da vegetação do canteiro central.

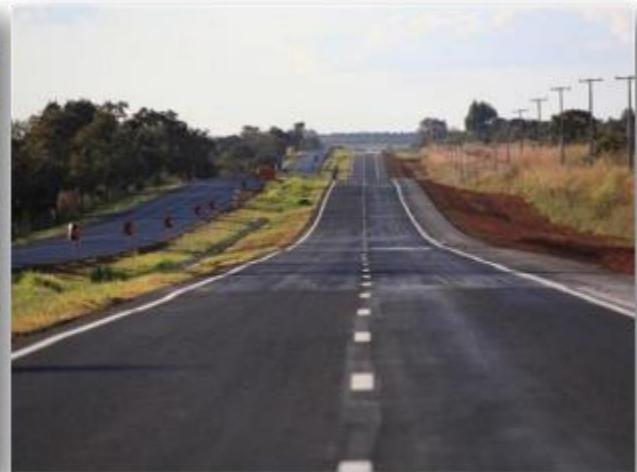
Foto 2 – Sinalização horizontal parcialmente executada.

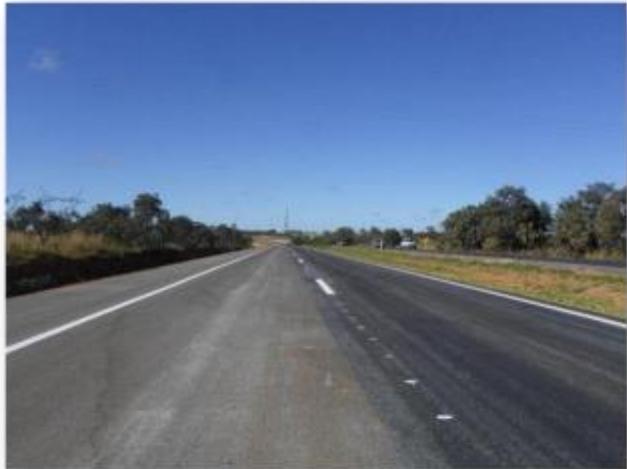
Foto 1 – Pintura das linhas de divisão de fluxo de mesmo sentido,
Linhas de bordo acostamento/faixa de segurança concluídas.

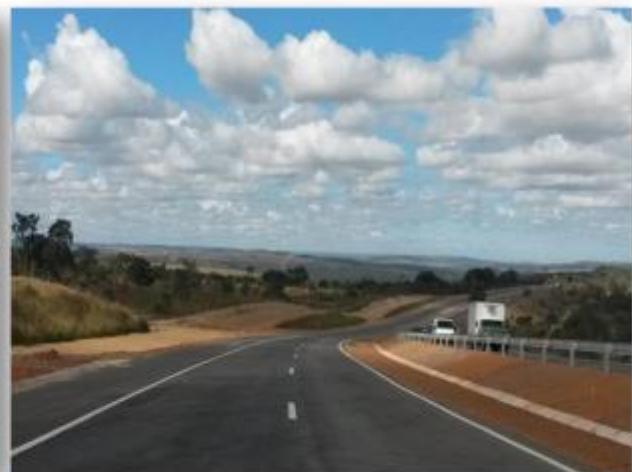
Foto 2 – Sinalização horizontal da pista nova.

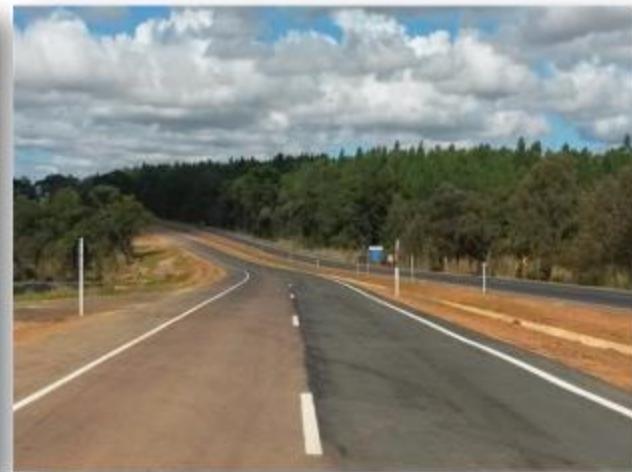
Foto 4 - Detalhe para sinalização vertical de um acesso mantido.

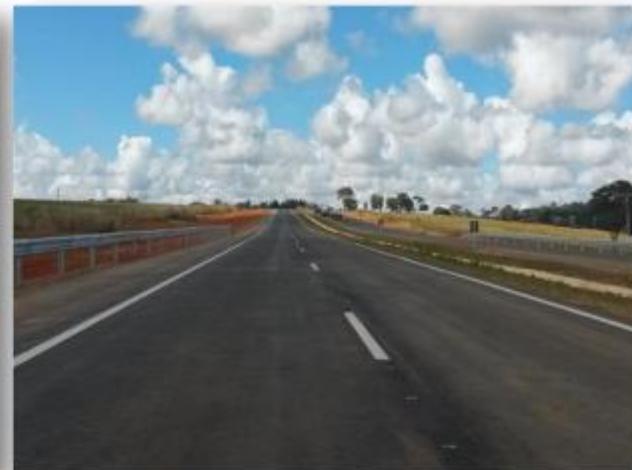
Foto 2 – Sinalização horizontal, vertical e defensas metálicas.

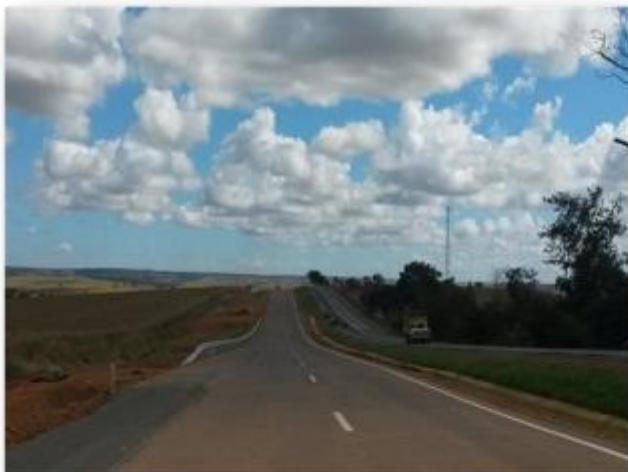
Foto 3 – Recuperação de parte do bordo da pista.

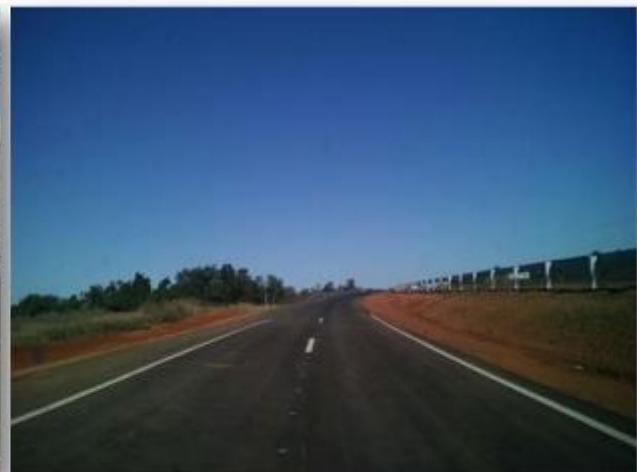
Foto 4 – Sinalizações concluídas, defensas metálicas instaladas.

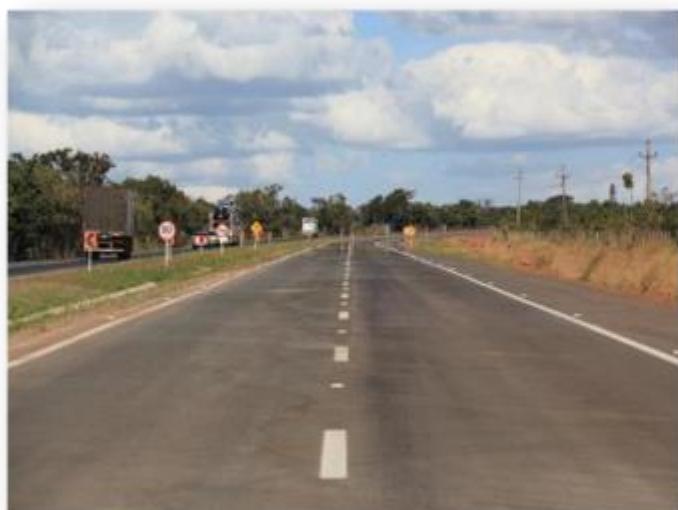
Foto 1 – Sinalizações vertical e horizontal concluídas.

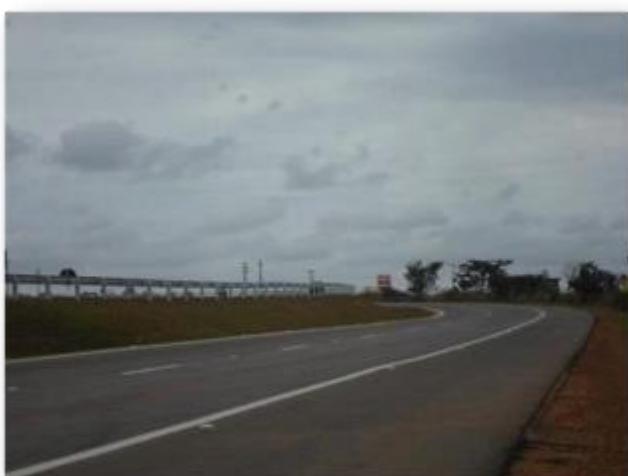
Foto 3 – Sinalizações concluídas, defensa metálica instalada.

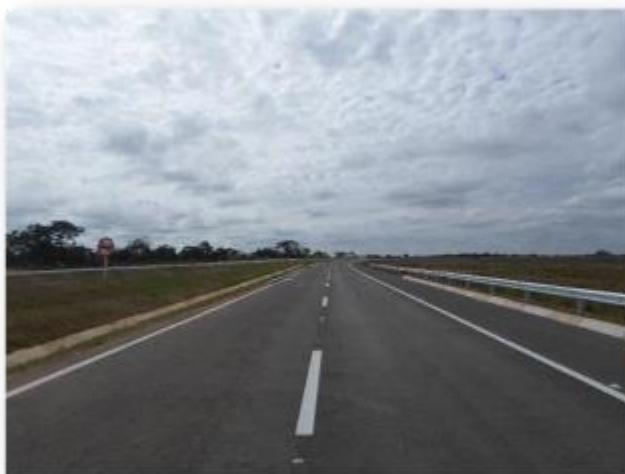
Foto 1 - Pavimentação, sinalização horizontal, sinalização vertical e defensa metálica concluídos.

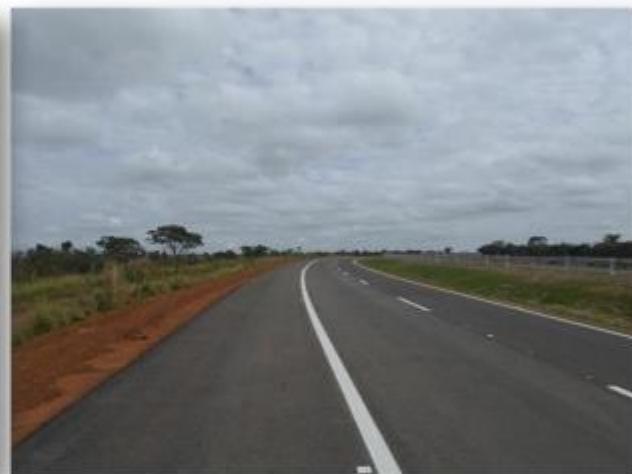
Foto 2 – Detalhe para a linha de bordo de indicação do acostamento com as taxas instaladas.

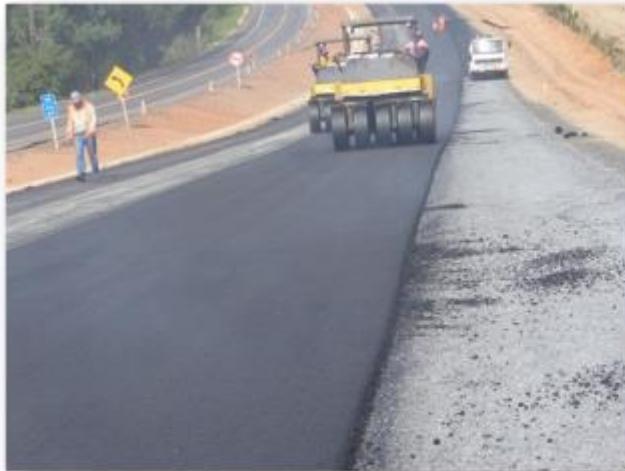
Foto 1 – Lançamento e Compactação do CBUQ.

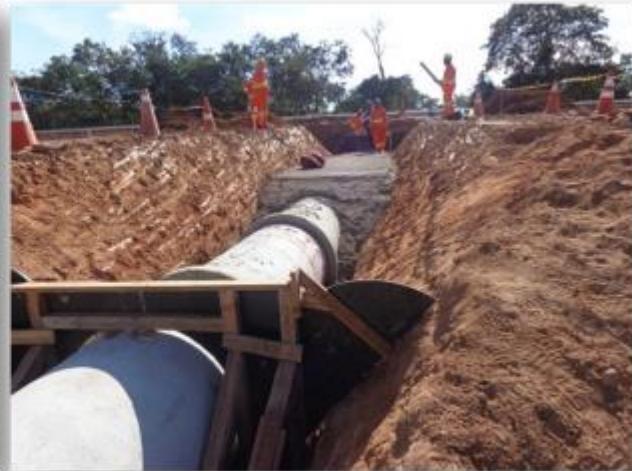
Foto 2 – Envelopamento do BSTC - Instalação das formas para segunda etapa de concretagem.

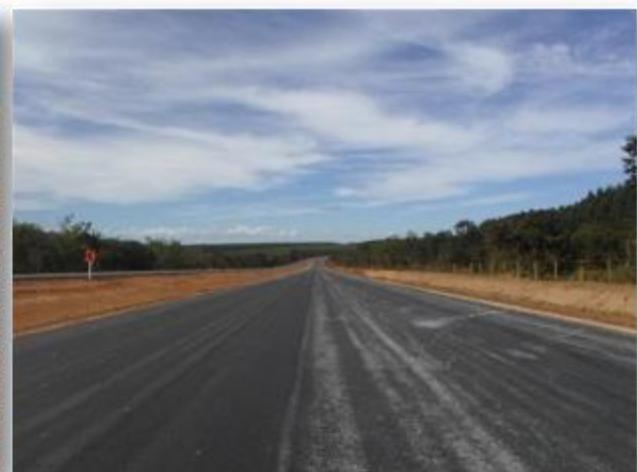
Foto 6 – Pavimento concluído, liberado para pintura da Sinalização horizontal.

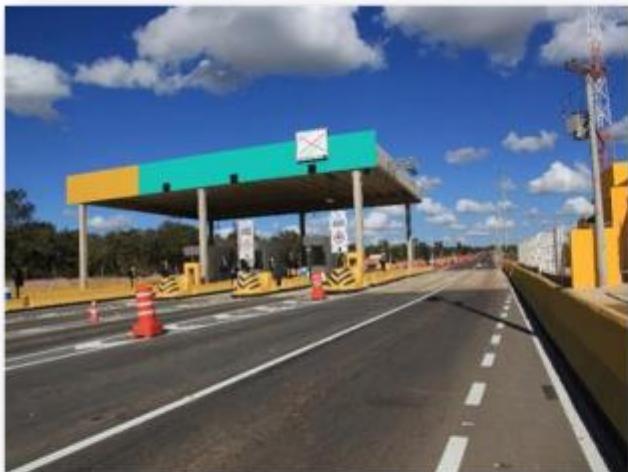
Foto 1 – Instalação dos painéis da testeira da cobertura, onde serão instalados os elementos de comunicação visual e a sinalização de operação das faixas.

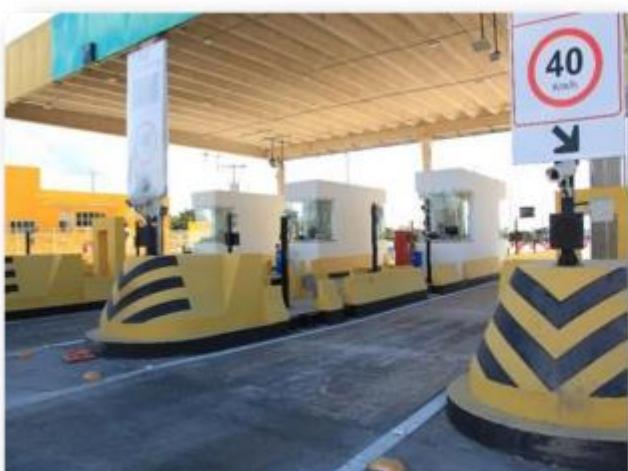
Foto 3 – Instalação da Sinalização vertical de operação das cabines e demais elementos de operação e monitoramento (câmeras, sensores e semáforos).

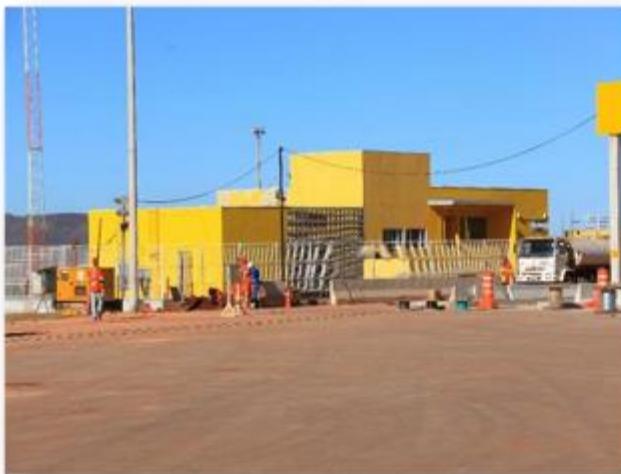
Foto 3 – Perspectiva da Edificação – Afloração dos cabos de energia.

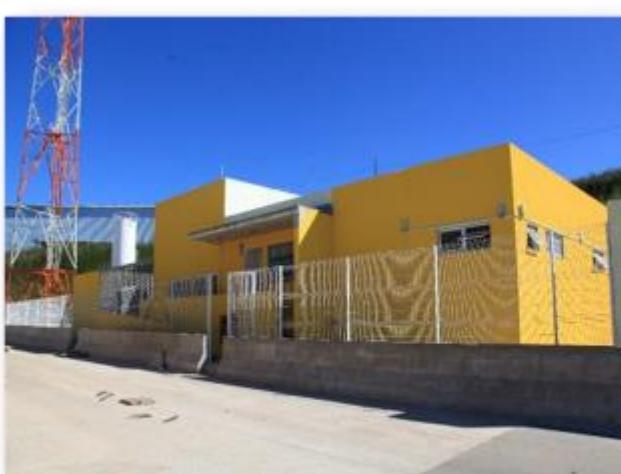
Foto 3 – Edificação - Pintura e acabamentos parcialmente executados.

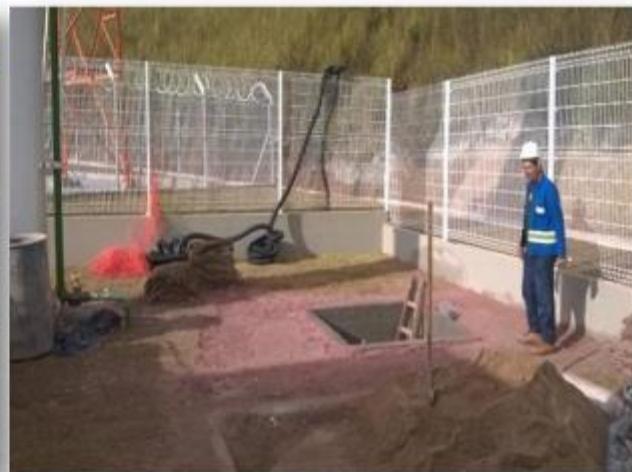
Foto 4 – Rede de drenagem contaminada - Execução da caixa de acúmulo de óleo do gerador.

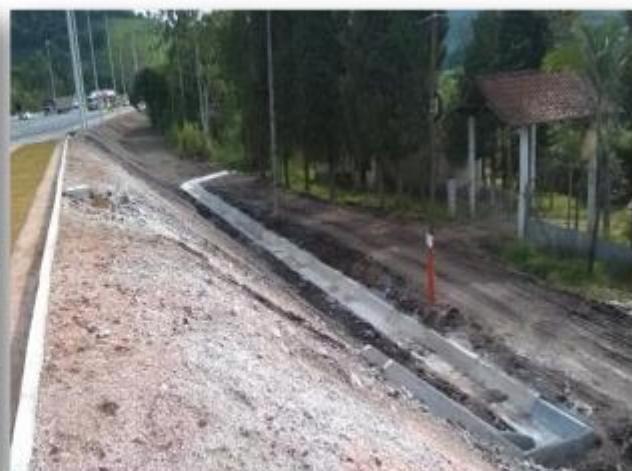
Foto 4 - Concretagem da sarjeta trapezoidal.
