## AGÊNCIA NACIONAL DE TRANSPORTES TERRESTRES

**PARECER Nº****169/2020/COINF/MG/URMG****PROCESSO Nº**

**ASSUNTO:**

Vistoria realizada com objetivo de verificar o atendimento dos Trabalhos Iniciais por parte da concessionária de rodovias ECOVIAS DO CERRADO.

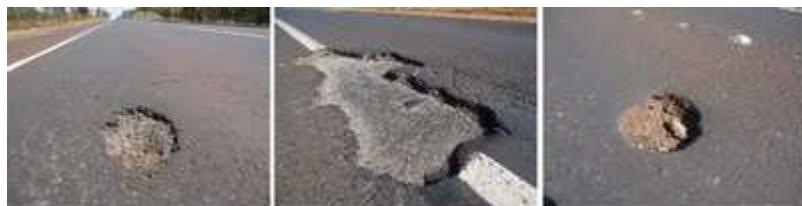
16. De forma amostral, apresentam-se alguns registros fotográficos das principais patologias acima indicadas.
17. Exemplos de buracos/panelas foram identificados em campo (Figura 1):
  - BR-365/MG, Km 711+060 Oeste, registro realizado em 08/09/2020, às 12:07
  - BR-365/MG, Km 677+450 Leste, registro realizado em 11/09/2020, às 9:08
  - BR-365/MG, Km 661+050 Leste, registro realizado em 11/09/2020, às 9:27

Figura 1: Exemplos de buracos nos km 711+060 (oeste), 677+450 (leste) e 661+050 (leste)

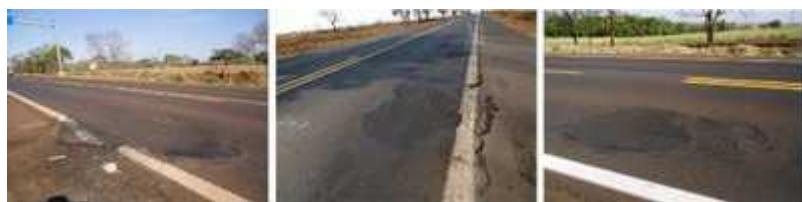
18. Diversas depressões/abaulamentos/escorregamentos de massa asfáltica no pavimento foram registradas. Como exemplos têm-se fotografias na Figura 2, com patologias respectivamente nas seguintes localizações:
  - BR-365/MG, Km 767+120 Oeste, registro realizado em 08/09/2020, às 15:25
  - BR-365/MG, Km 842+700 Leste, registro realizado em 10/09/2020, às 15:23
  - BR-365/MG, Km 777+330 Oeste, registro realizado em 08/09/2020, às 16:04

Figura 2: Exemplos de depressões nos km 767+120 (oeste), 842+700 (leste) e 777+330 (oeste)

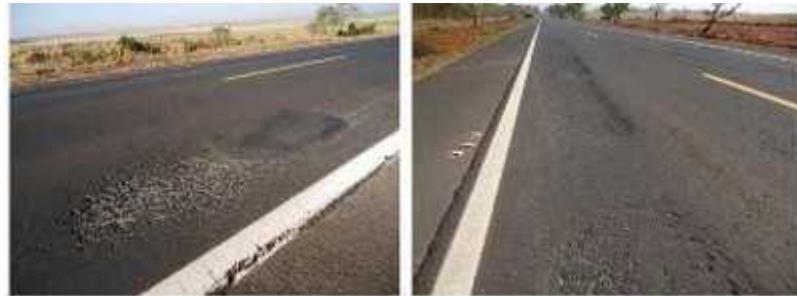
19. Também foram identificadas as presenças de depressões no pavimento associadas a trincas e início de buracos (Figura 3), conforme exemplos apresentados respectivamente nas seguintes localizações:
  - BR-365/MG, Km 866+470 Oeste, registro realizado em 09/09/2020, às 08:16
  - BR-365/MG, Km 842+700 Leste, registro realizado em 10/09/2020, às 15:25

Figura 3: Exemplos de depressões com trincas e início de buracos nos km 866+470 (oeste), 842 (leste)

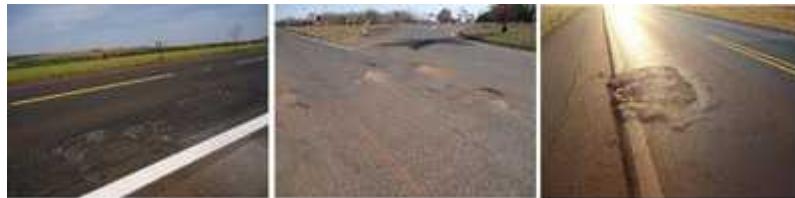
- BR-365/MG, Km 712+100 Oeste, registro realizado em 08/09/2020, às 12:10
- BR-364/GO, Km 114+330 Leste, registro realizado em 10/09/2020, às 10:01
- BR-365/MG, Km 769+650 Leste, registro realizado em 10/09/2020, às 17:34

Figura 4: Exemplos de remendos mal executados nos km 712+100 (oeste), 114+330 (leste) e 769+650 (leste)

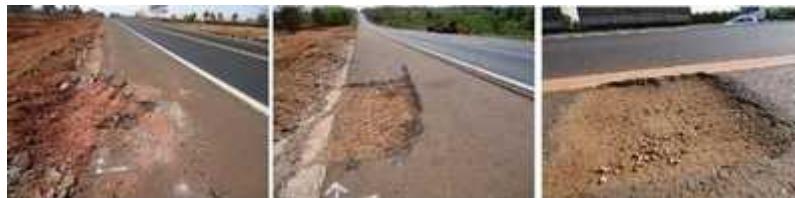
- BR-364/GO, Km 8+840 Oeste, registro realizado em 09/09/2020, às 09:05
- BR-364/GO, Km 47+450 Leste, registro realizado em 10/09/2020, às 13:09
- BR-365/MG, Km 701+150 Leste, registro realizado em 11/09/2020, às 08:33

Figura 5: Exemplos de acostamentos danificados nos km 8+840 (oeste), 47+450 (leste) e 701+150 (leste)

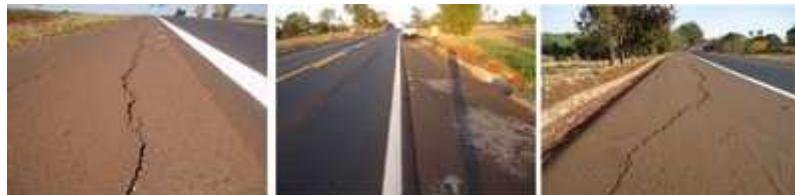
- BR-365/MG, Km 758+710 Oeste, registro realizado em 08/09/2020, às 14:24
- BR-365/MG, Km 824+150 Oeste, registro realizado em 09/09/2020, às 06:40
- BR-364/GO, Km 174+720 Leste, registro realizado em 10/09/2020, às 07:53

Figura 6: Exemplos de trincas em corpo de aterro nos km 758+710 (oeste), 824+150 (oeste) e 174+720 (leste)

23. Nesse sentido, foram identificadas diversas trincas em corpo de aterros que devem ser ao menos selados pela Concessionária. Exemplos de trincas encontradas nessas situações estão mostradas na

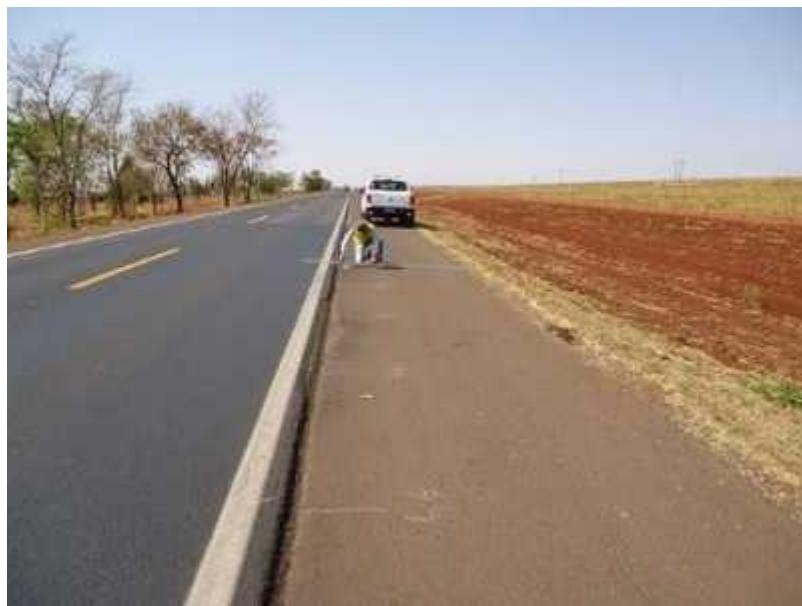
24. Na página 10 do PER, como Parâmetro de Desempenho de Trabalhos Iniciais, tem-se o desnível máximo tolerado entre faixa de tráfego e os acostamentos de 5 cm. Sobre isso, utilizou-se a régua de 3 metros para aferição, considerando 9 medições espaçadas de 2 metros cada (conforme determina o no memorando circular nº 006/2018/GEFOR/SUINF, de 08 de maio de 2018). Como exemplo da operacionalização dessa medição, tem-se a Figura 7, em que cada medição foi devidamente anotada em giz/gesso no acostamento.

Figura 7: Exemplo de medição com régua de 3 metros no km 111+740 leste, em 10/09/2020 às 10:23

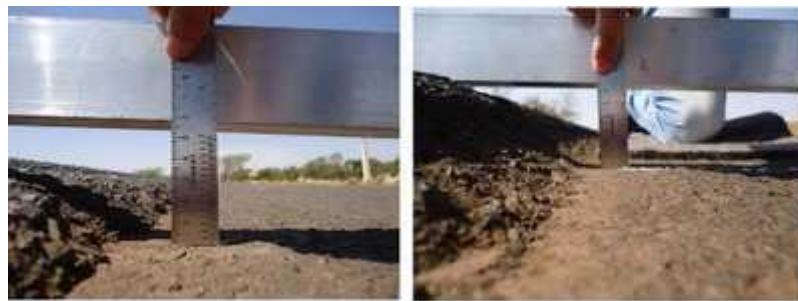
25. Algumas localidades foram encontradas com desnível pista/acostamento superior a 5 cm. De forma exemplificativa citam-se as seguintes localidades, cujas imagens de parte das medições estão respectivamente na Figura 8:
- BR-364/GO, Km 45+000 Leste, registro realizado em 09/09/2020, às 11:45
  - BR-364/GO, Km 111+740 Leste, registro realizado em 10/09/2020, às 10:23

Figura 8: Exemplos de localidades com desnível entre pista e acostamento acima de 5 cm

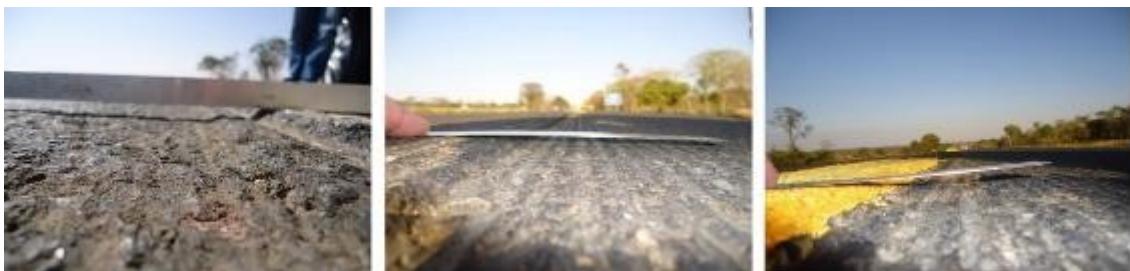
- BR-364/GO, Km 104+500 Oeste, registro realizado em 09/09/2020, às 14:41
- BR-365/MG, Km 808+830 Leste, registro realizado em 10/09/2020, às 16:26
- BR-365/MG, Km 799+380 Leste, registro realizado em 10/09/2020, às 16:46

Figura 9: Desnível entre faixas contíguas nos km 104+500 (oeste), 808+830 (leste), 799+380 (leste)

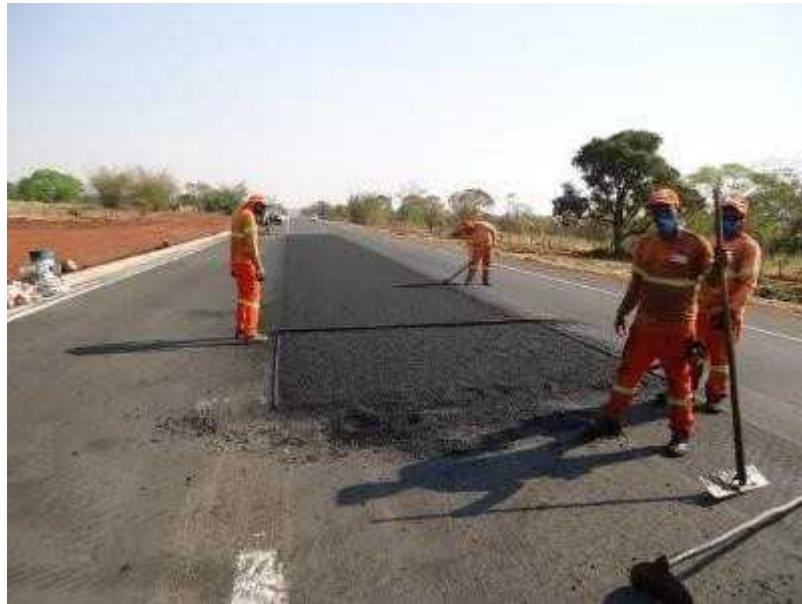
27. Ainda sobre pavimento, também foram identificados reparos sendo executados após a monitoração do pavimento, sem equipamentos adequados (sem acabadora) – ver Figura 10. Com isso, é importante ressaltar a necessidade de nova monitoração (IRI) no trecho em todos os segmentos que passaram por esse tipo de intervenção. Outras informações sobre inconsistências quanto à referida monitoração estão tratadas mais adiante, em item específico deste Parecer.

Figura 10: Reparo sem acabadora na BR-365/MG, Km 846+000 Leste, registro realizado em 10/09/2020, às 15:16

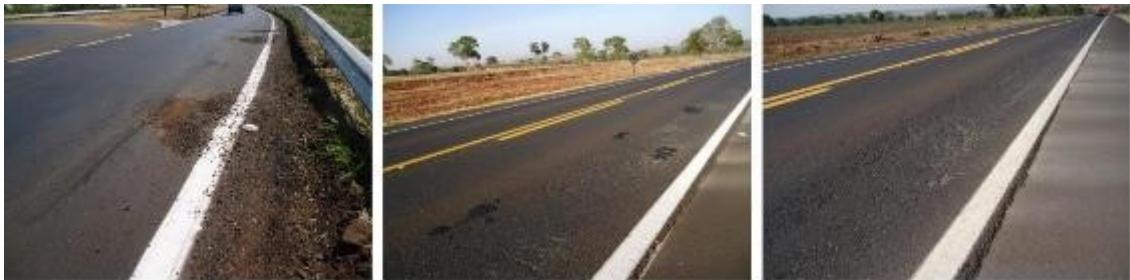
28. Apenas para conhecimento, citam-se que alguns trechos recém recuperados de forma superficial, mas sem intervenções profundas/estruturais (como prevê o PER na fase de Trabalhos Iniciais, item 2 da pg. 9), os quais já estão em estágio avançado de deterioração com presença de depressões, abaulamentos, trincas e, até buracos. Como exemplo, são apresentadas respectivamente na Figura 11 imagens referentes às seguintes localidades:

- BR-365/MG, Km 755+320 Oeste, registro realizado em 08/09/2020, às 14:11
- BR-365/MG, Km 855+340 Oeste, registro realizado em 09/09/2020, às 07:57
- BR-365/MG, Km 854+670 Leste, registro realizado em 10/09/2020, às 14:47

Figura 11: Pavimento recém recuperado com depressões/abaulamentos/trincas

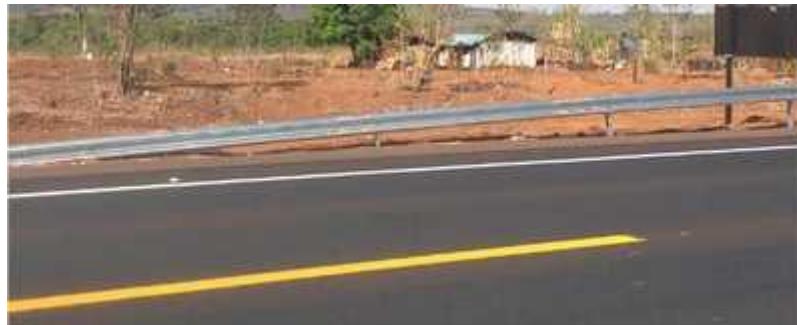
Figura 12: Defensa metálica com terminal de saída ancorado, mesmo podendo ser impactado no sentido oposto

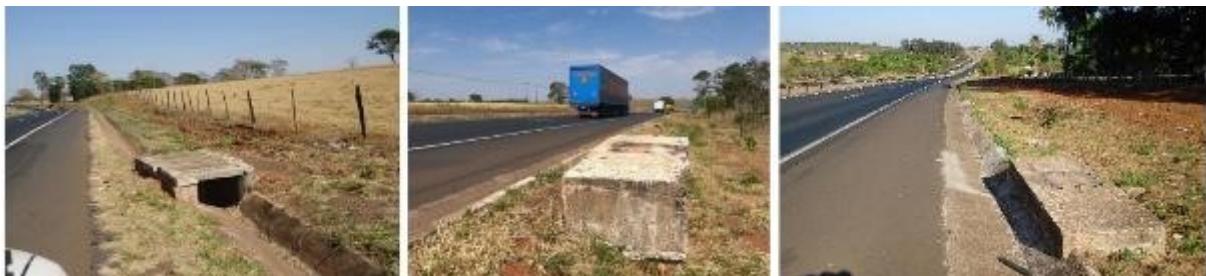
- BR-365/MG, km 666+200 Oeste, registro realizado em 08/09/2020
- BR-365/MG, km 656+870 Oeste, registro realizado em 18/09/2020
- BR-365/MG, km 636+810 Oeste, registro realizado em 14/09/2020

Figura 13: Obstáculos fixos a menos de 4 m do bordo do acostamento

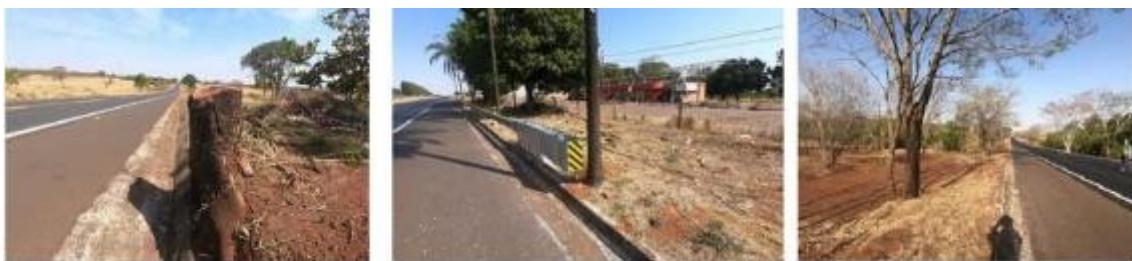
- km 792+050 oeste – toco de árvore a menos de 4 metros do bordo externo do acostamento (registro em 17/09/2020).
- km 630+200 oeste – árvore a menos de 4 metros do bordo externo do acostamento (registro em 17/09/2020). Nessa situação, ainda se evidencia na foto a utilização ineficaz de terminal atenuador de impacto modular (atrás da árvore). Observa-se ainda a aplicação do atenuador modelo OBEX MT P2, dispositivo restrito a vias de até 80 km/h. O trecho em cena é de até 110 km/h, exigindo o modelo OBEX MT P4, que tem mais que o dobro do tamanho.
- km 23+900 oeste – algumas árvores a menos de 4 metros do bordo externo do acostamento (registro em 16/09/2020).

Figura 14: Toco de árvore ou árvores a menos de 4 m do bordo do acostamento.

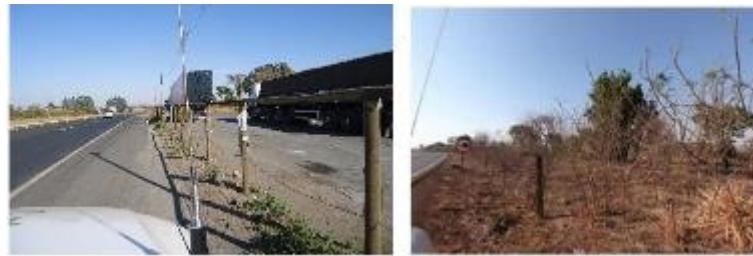
- km 647+240 oeste: aparente ocupação de faixa de domínio com avanço de cerca (obstáculo fixo) para menos de 4 metros do bordo externo do acostamento (registro em 18/09/2020). Se for o caso, reposicionar cerca e/ou proteger com dispositivo de proteção e segurança.
- km 179+450 leste: ocupação irregular da faixa de domínio com cerca (obstáculo fixo) no lado externo da curva a menos de 4 m do acostamento (registro em 16/09/2020)

Figura 15: Exemplos de cercas a menos de 4 m do bordo externo do acostamento

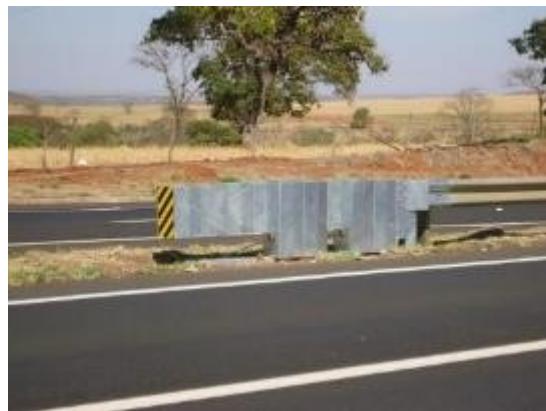
Figura 16: Atenuador de impacto para 80 km/h, implantado na faixa 1, em local regulamentado para 110 km/h

Destaca-se que este apontamento é apenas amostral, e que a concessionária deverá rever/reavaliar os demais dispositivos das rodovias BR-364/365/GO/MG.

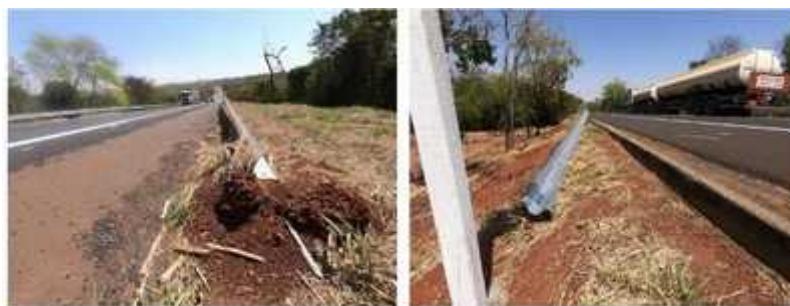
Figura 17: Ausência de atenuador de impacto em defensa metálica recém implantada (km 728,6 Oeste, e 79,6 Oeste).

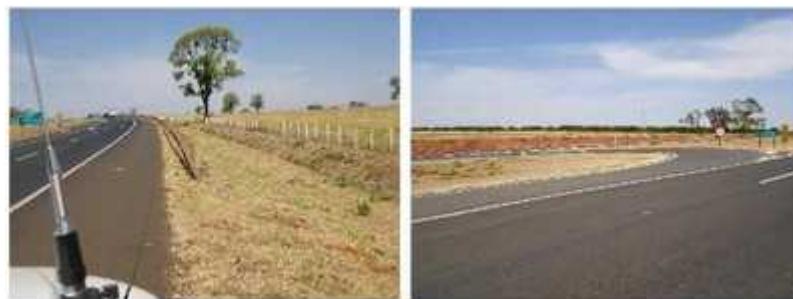
Figura 19: km 672,7 leste (ausência de MP em defensa) e km 692,95 canteiro central (ausência de Marcadores de Alinhamento em retorno em nível)

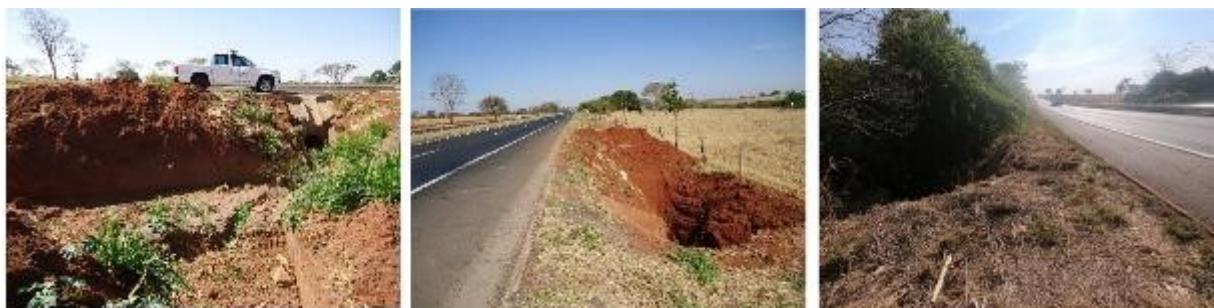
Figura 20: Ausência de defensa metálica (km 648,24 leste, km 660,4 oeste, e km 757,6 Leste - BR 365/MG)

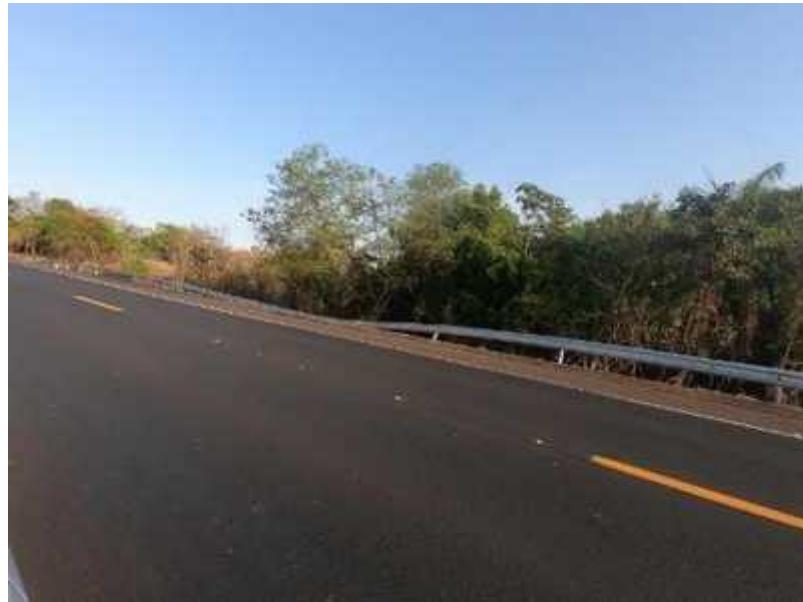
Figura 21: km 819,7 Leste - BR 365/MG - Defensa danificada (obs. terminal de saída ancorado)

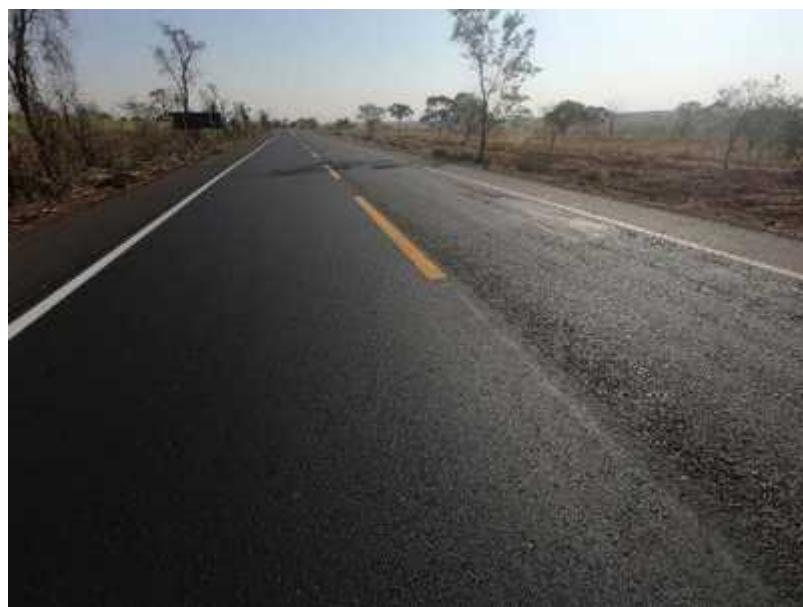
Figura 22: km 840,4 Eixo - BR 365/MG - Ausência de tacha refletiva

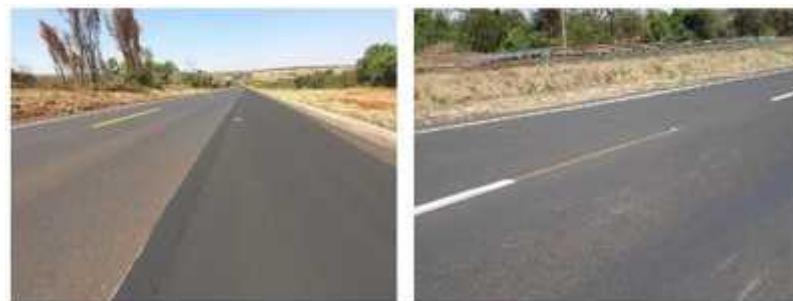
Figura 23: Sinalização horizontal deficiente (ausência de bordo de pista - km 75,0 Leste, e eixo em faixa “amarela” em pista dupla km 695,7 oeste)

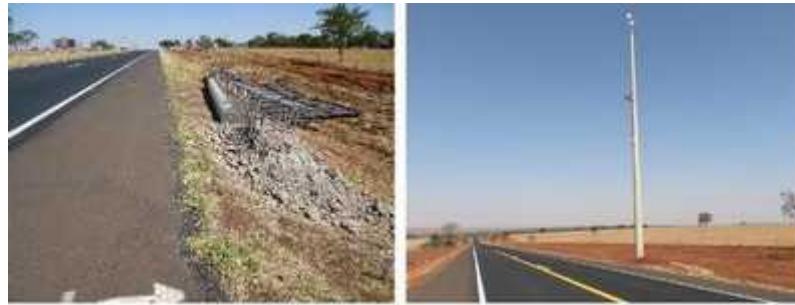
Figura 24: Ausência de defensa, obstáculos a menos de 4 metros do bordo do acostamento (km 670,89 oeste e km 120,3 leste)

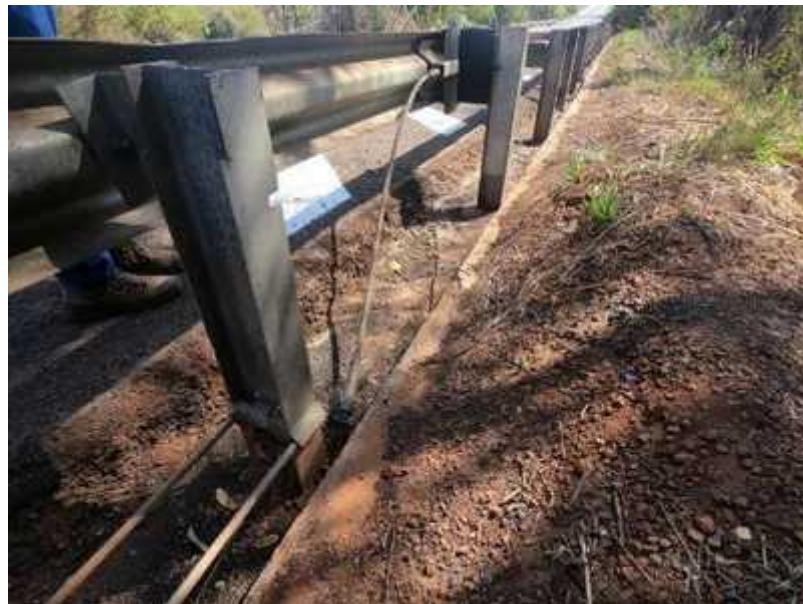
Figura 25: km 126,1 Leste/Oeste - BR 364/GO - Atenuador do tipo x-lite danificado sem fixação de cabo de ancoragem

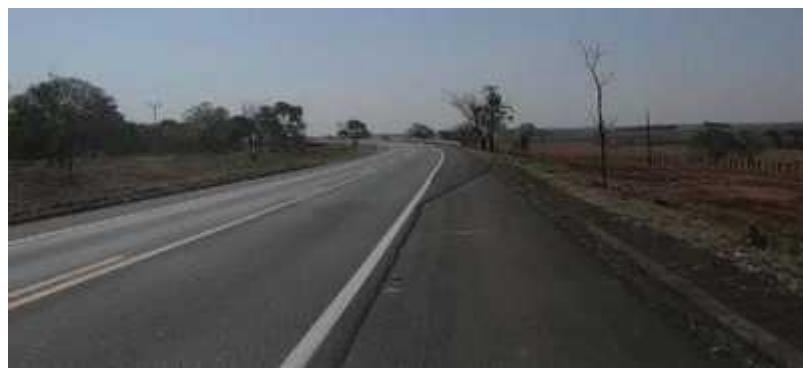
Figura 26: km 144,9 Oeste - BR 364/GO - Placa A - 2a ausente

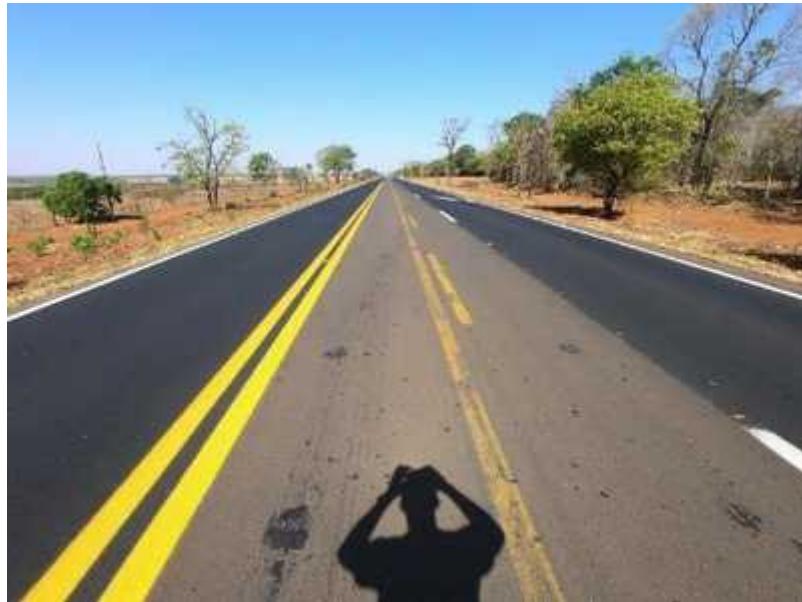
Figura 27: km 147,5 Leste - BR 364/GO - Sinalização horizontal antiga não removida

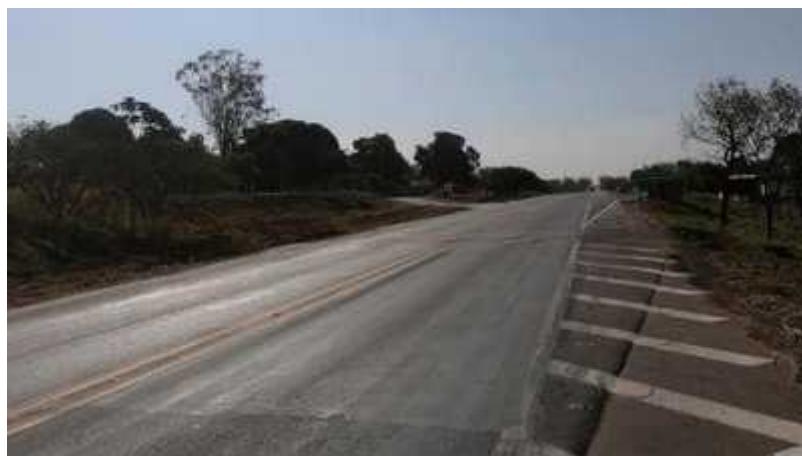
Figura 28: km 159,0 Leste/Oeste - BR 364/GO - Placa A – 18 ausente inclusive placas de aproximação

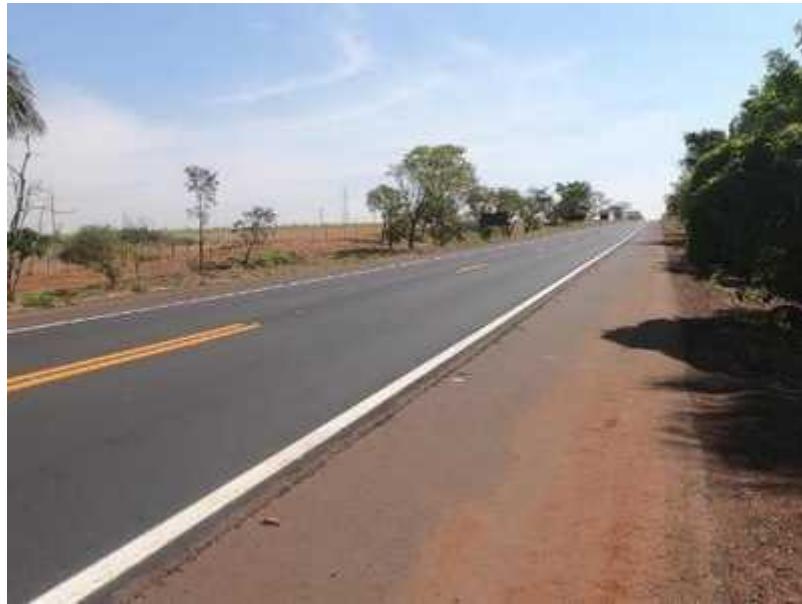
*"Nas aproximações das linhas de proibição de ultrapassagem, a LFO-2 passa a ser tracejada na proporção de 1:1, numa extensão de 152 metros, mantendo o comprimento do traço do trecho precedente."*. (Manual de Sinalização do DNIT, 2010)

Figura 29: Cadênciā da sinalizaçāo horizontal de permissāo de ultrapassagem desconforme ao Manual de Sinalizaçāo do DNIT

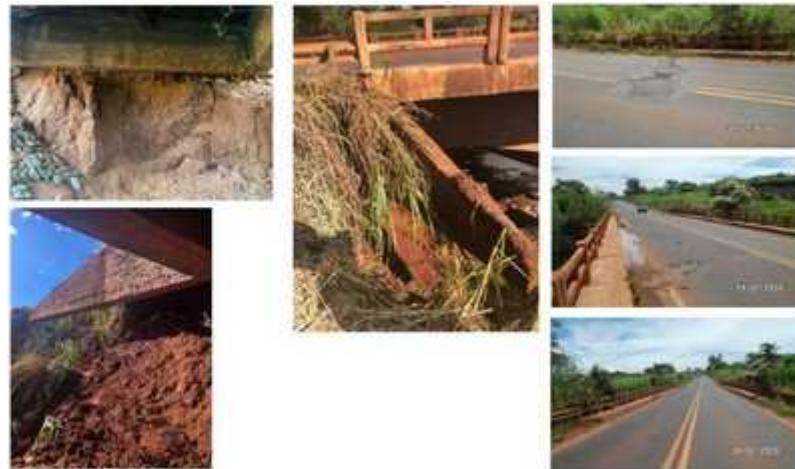
Figura 30: OAE 754,800 antes da intervenção - fotos apresentadas pela Ecovias do Cerrado

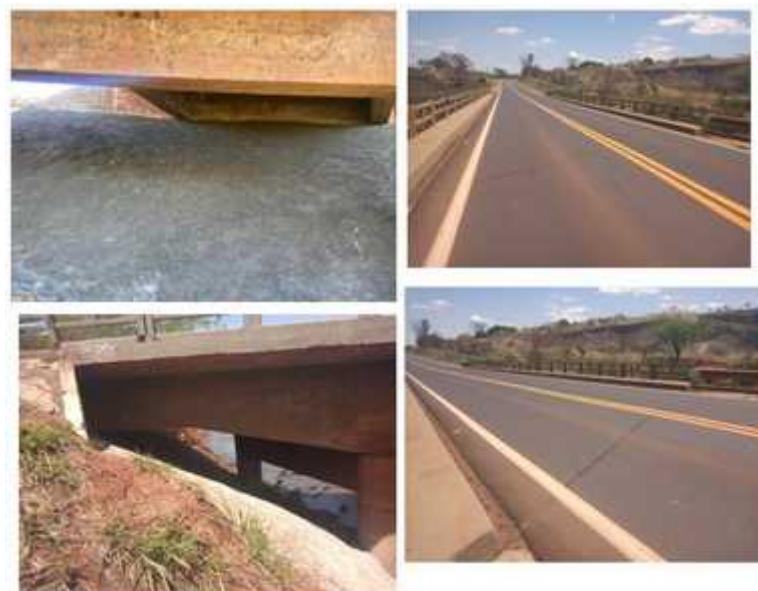
42. Entretanto, durante o decorrer dos Trabalhos Iniciais a concessionária atuou nestas duas OAEs de forma a melhorar suas condições estruturais e afastar os riscos de curto prazo, conforme se verifica nas figuras abaixo apresentadas pela Concessionária.

Figura 31: OAE km 754,800 depois da intervenção com detalhe para recomposição da erosão no talude - fotos apresentadas pela Ecovias do Cerrado

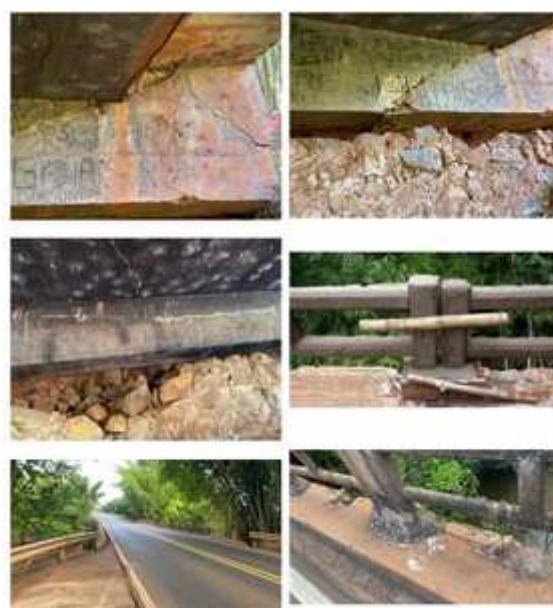
Figura 32: OAE km 149,100 antes da intervenção - fotos apresentadas pela Ecovias do Cerrado

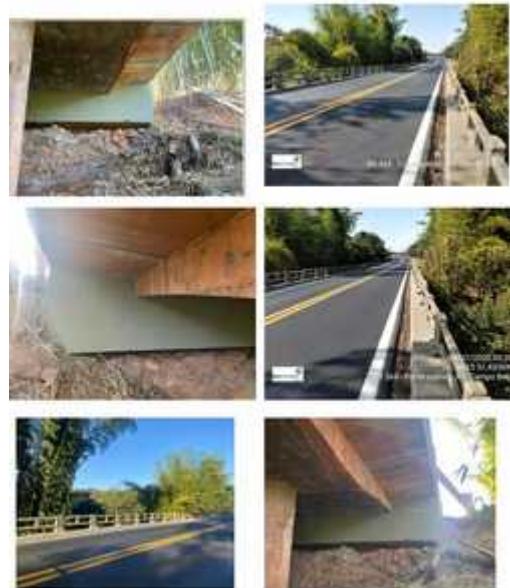
Figura 33: OAE km 149,100 depois da intervenção - fotos apresentadas pela Ecovias do Cerrado

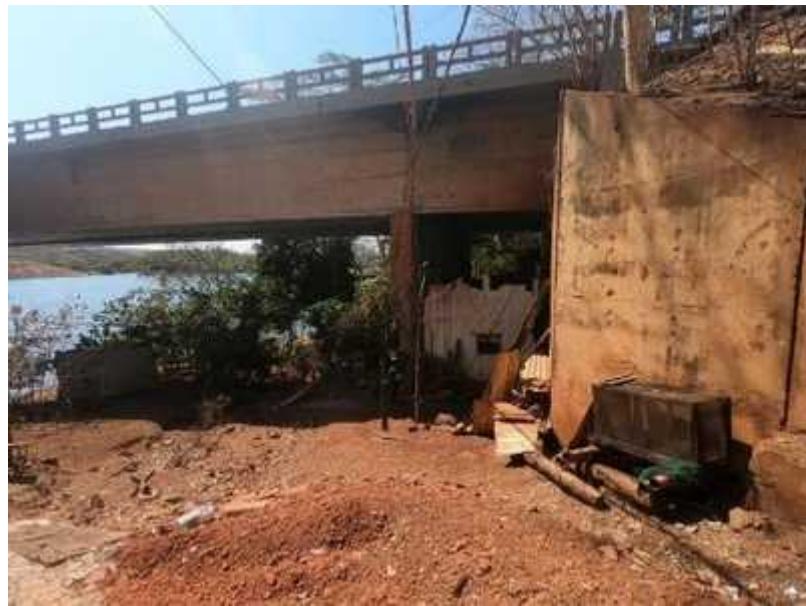
Figura 34: km 870,6 - BR 365/MG - Ocupação irregular no pilar da OAE

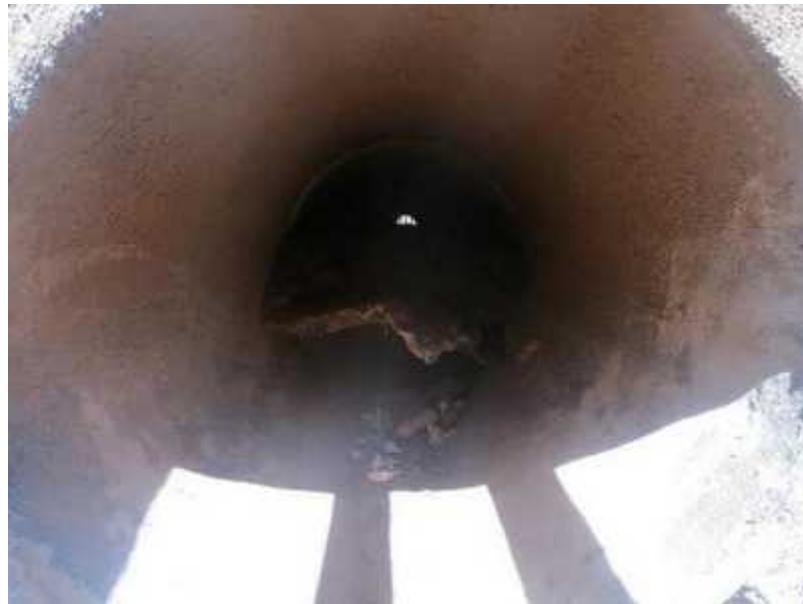
Figura 35: km 631,73 Canteiro Central - BR 365/MG – Bueiro obstruído

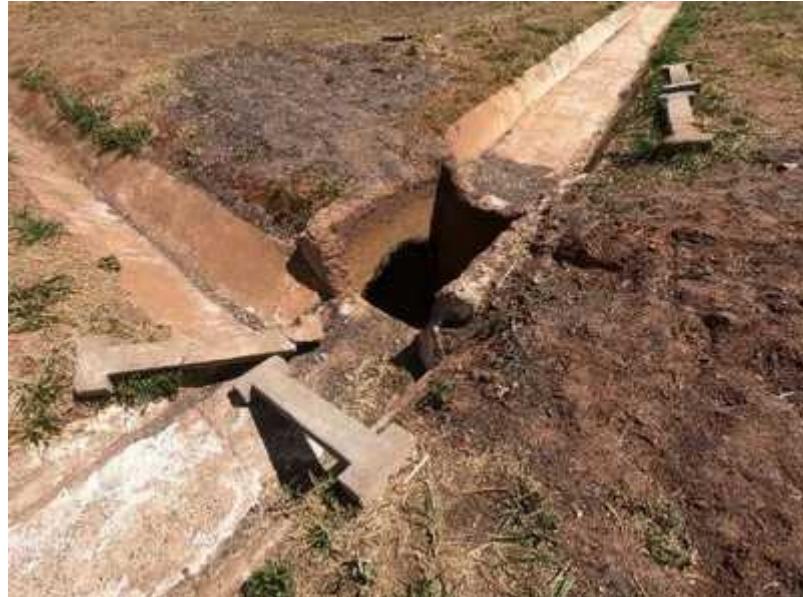
Figura 36: km 648,2 CC - BR 365/MG - Caixa sem tampa/ tampa danificada

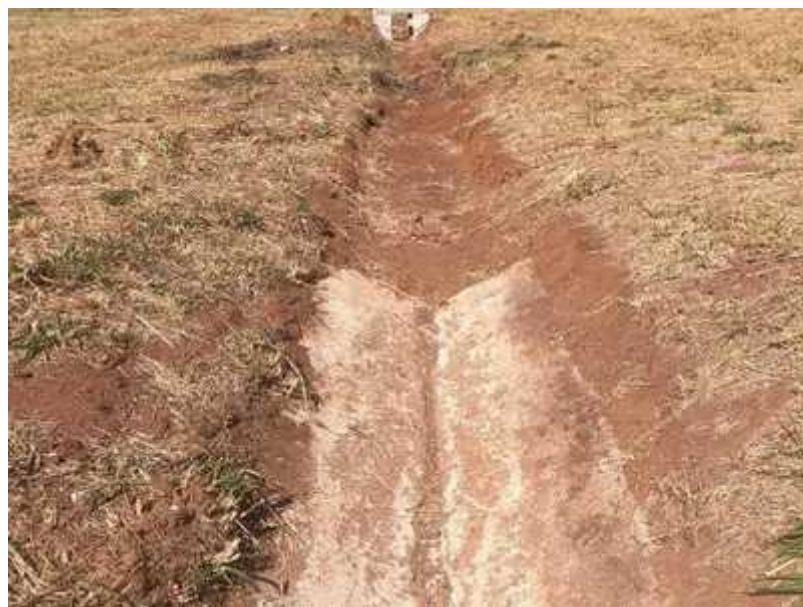
Figura 37: km 678,1 CC - BR 365/MG - Sarjeta quebrada

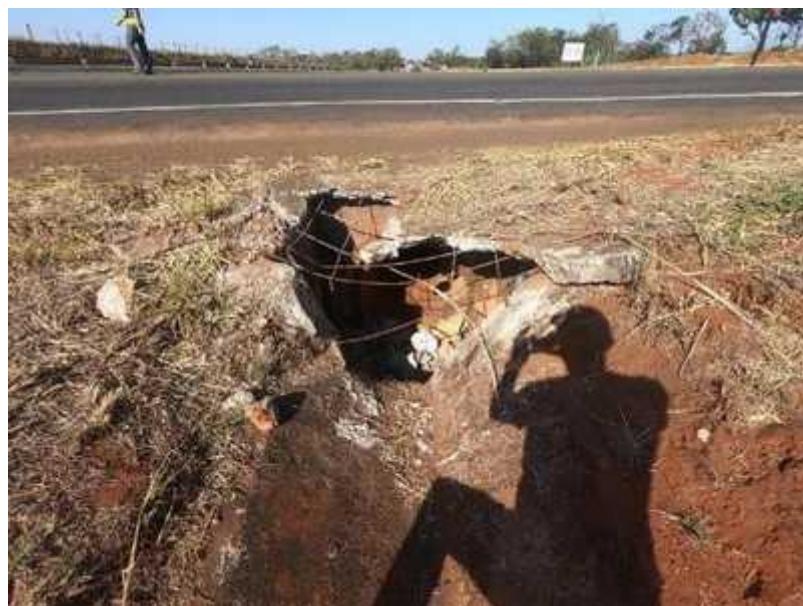
Figura 38: km 696,03 CC - BR 365/MG - Bueiro danificado

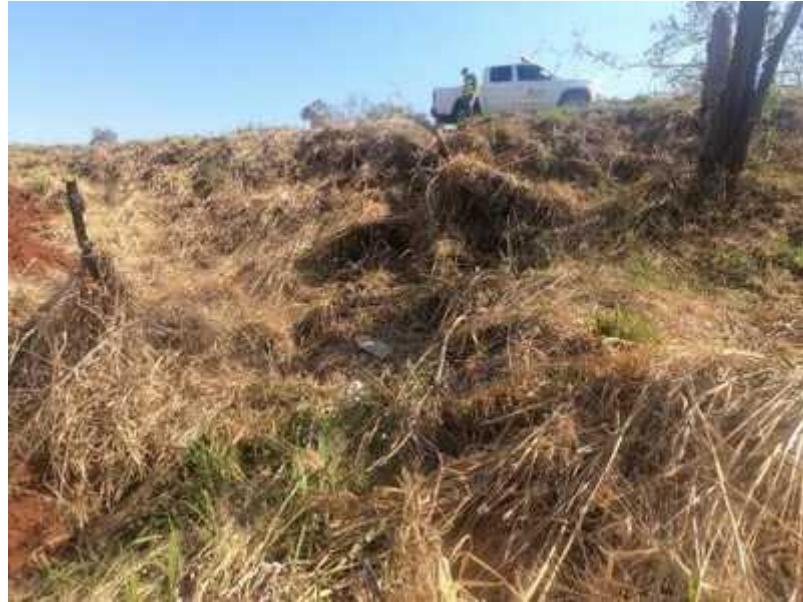
Figura 39: km 775,5 Leste - BR 365/MG - Bueiro obstruído por resto de capina

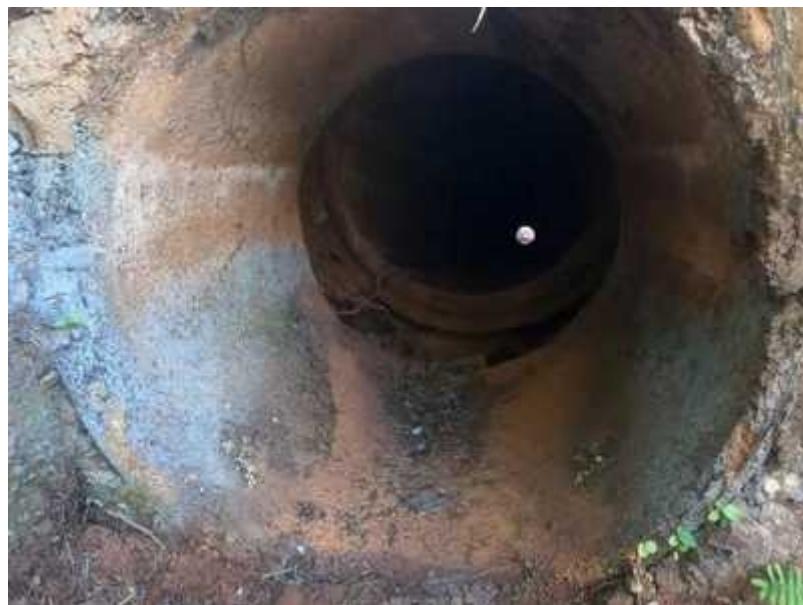
Figura 40: km 844,22 Oeste - BR 365/MG - Bueiro rompido

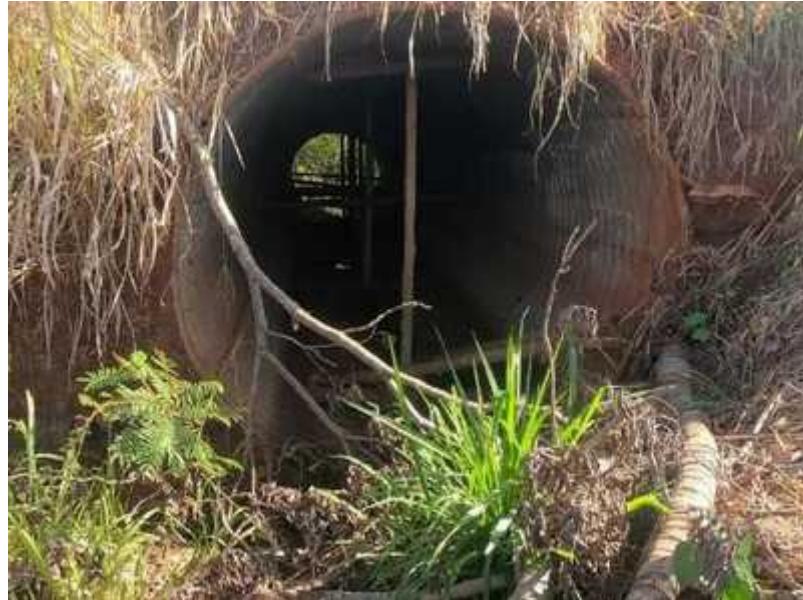
Figura 41: km 857,24 Leste/Oeste - BR 365/MG - Bueiro Armco danificado

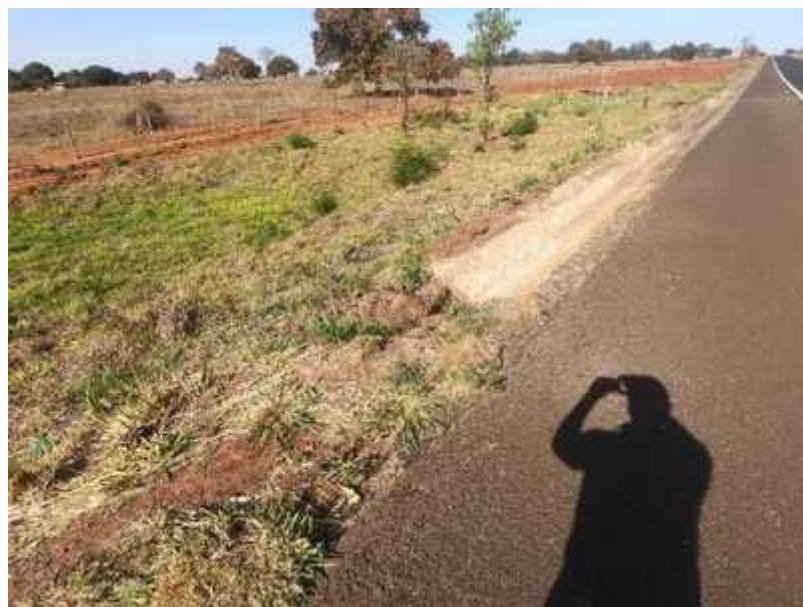
Figura 42: km 857,3 Leste - BR 365/MG - Sarjeta quebrada / ausência de saída d'água

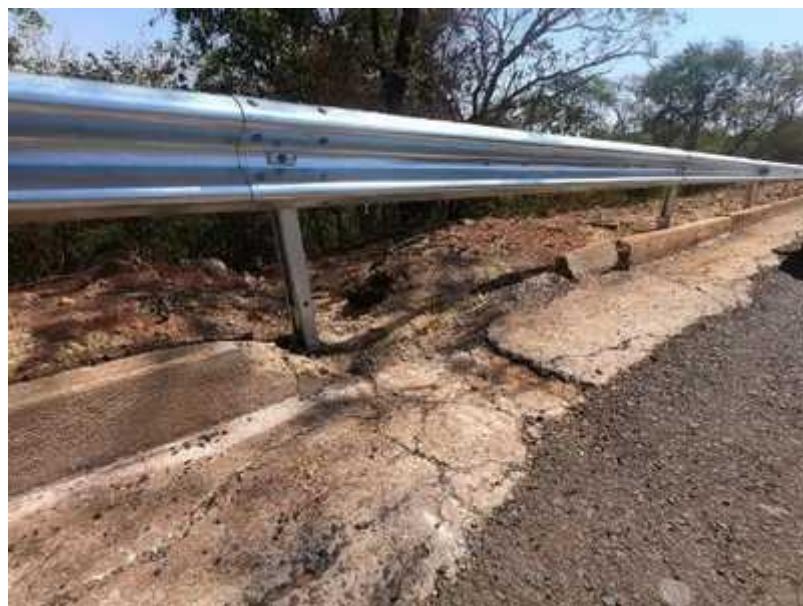
Figura 43: km 3,75 Leste - BR 364/GO - Meio fio quebrado / risco de erosão

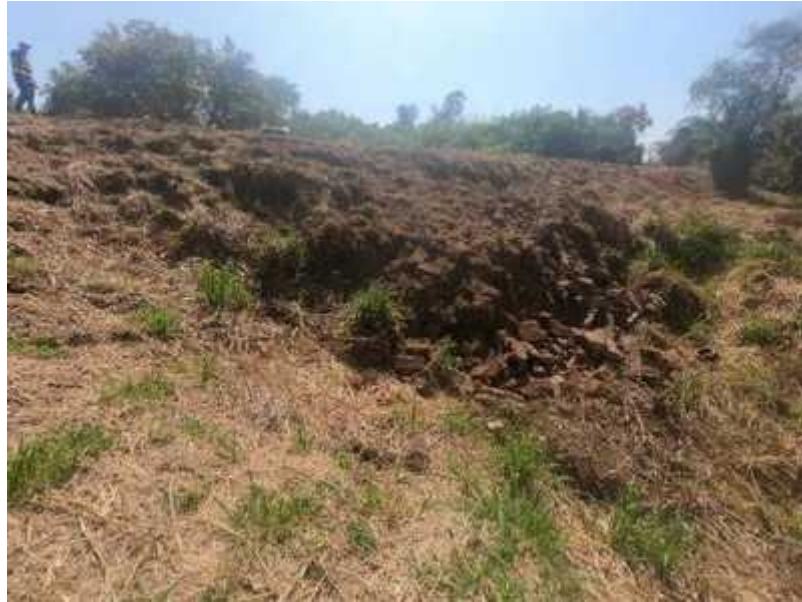
Figura 44: km 22,8 Leste - BR 364/GO - Bueiro enterrado

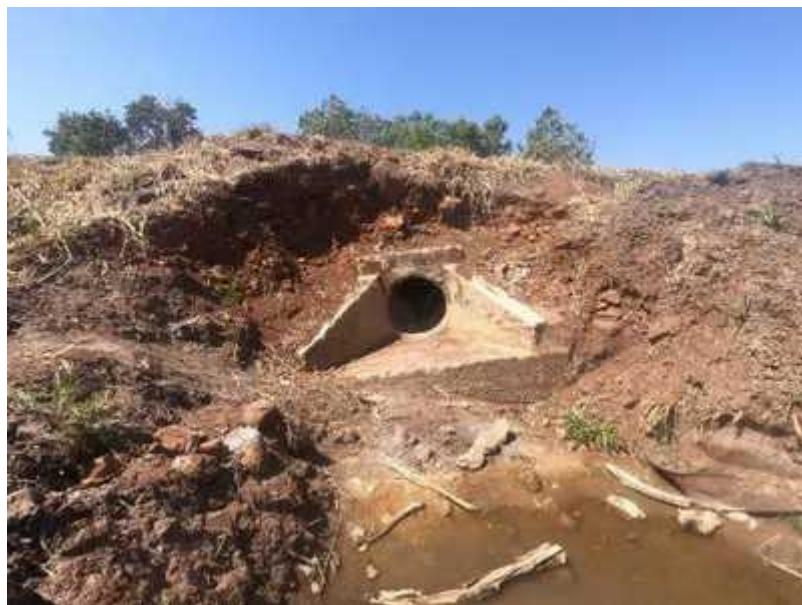
Figura 45: km 95,2 - BR 364/GO - Bueiro danificado / torto / escorado

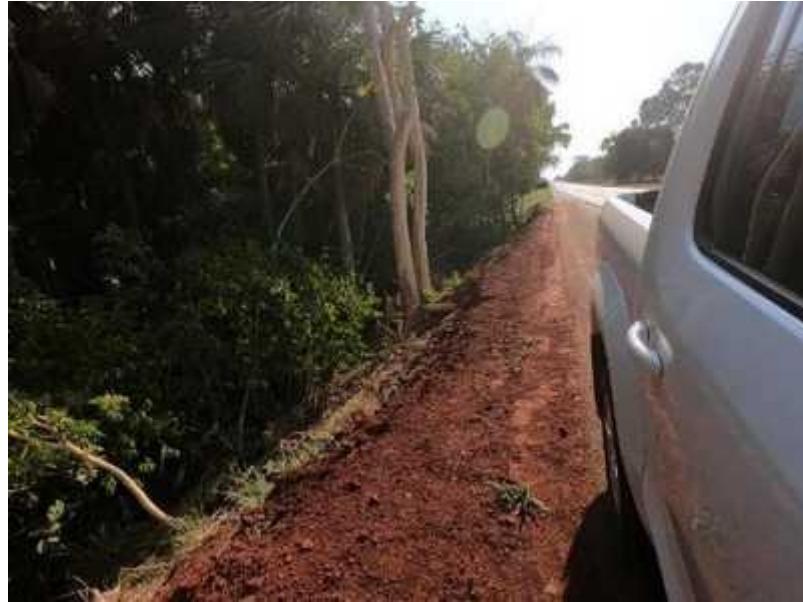
Figura 46: km 805,6 Leste/Oeste - BR 365 - Retirada de meio-fio em talude de aterro

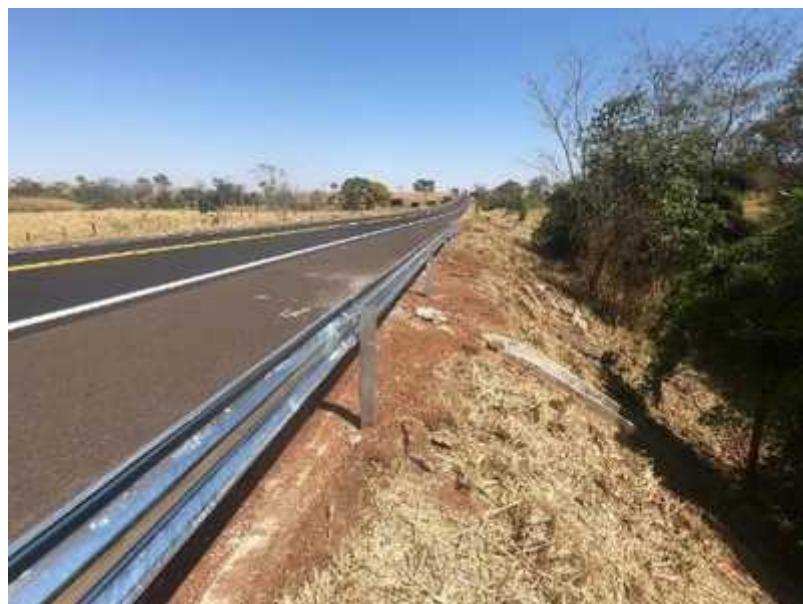
Figura 47: km 33,1 Leste/Oeste - BR 364/GO - Retirada de meio-fio em talude de aterro

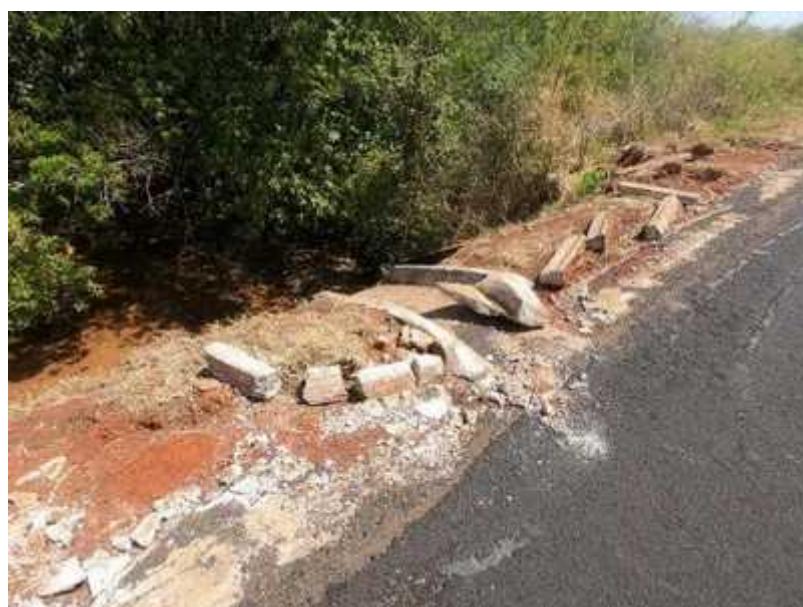
Figura 48: km 41,67 Leste – BR 364/GO - Retirada de meio-fio em talude de aterro

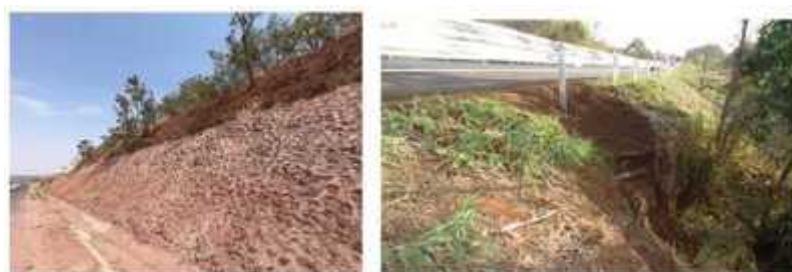
Figura 49: Ocorrências no km 684,500 (oeste) e 789,040 (oeste), respectivamente

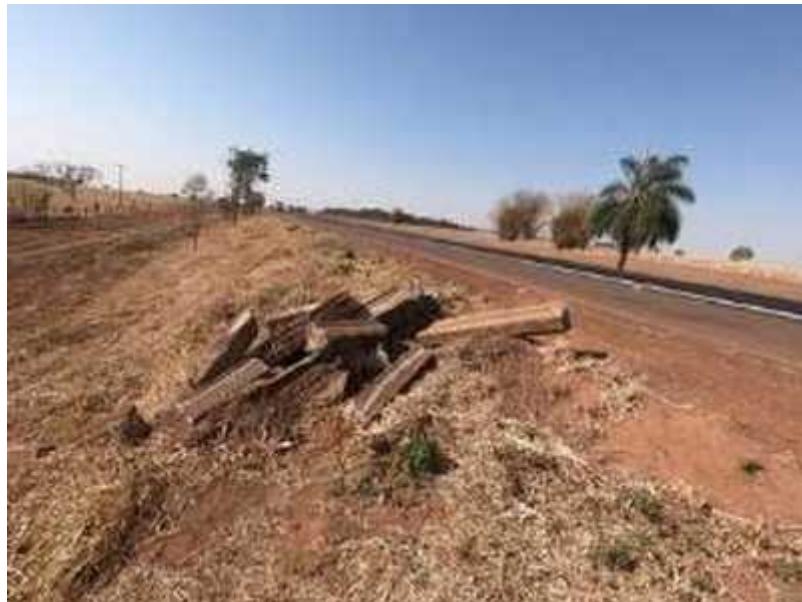
Figura 50: km 165+900 leste/oeste – Necessidade de retirar entulhos (restos de meio-fio) e realizar limpeza de materiais na faixa de domínio

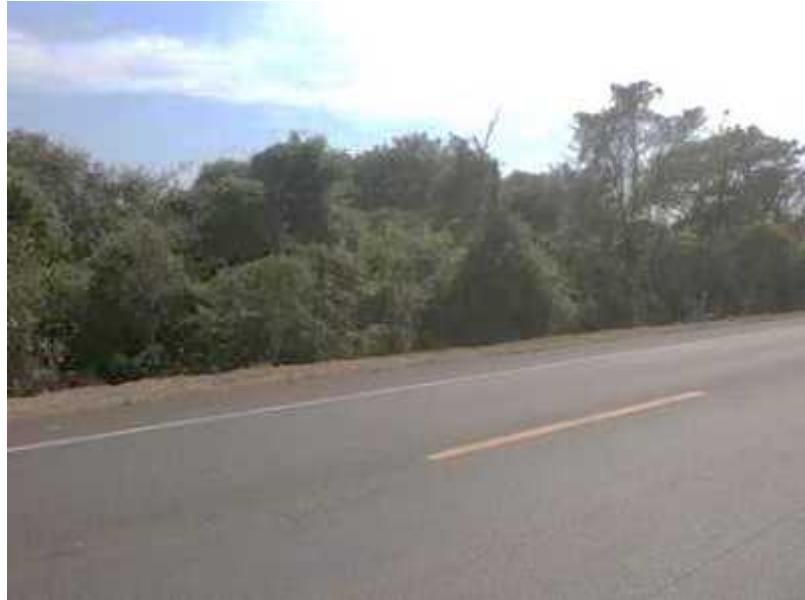
Figura 51: km 815+000 ao 814+100 oeste – roçada inadequada, impossibilitando visualizar eventual cerca delimitadora ou aceiro da faixa de domínio.

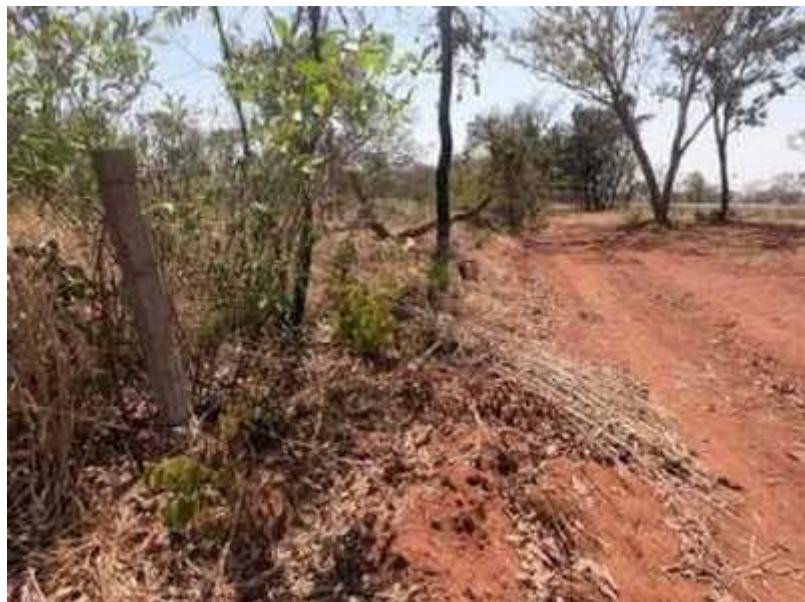
Figura 52: km 106+000 leste: Ausência de cerca delimitadora da faixa de domínio.

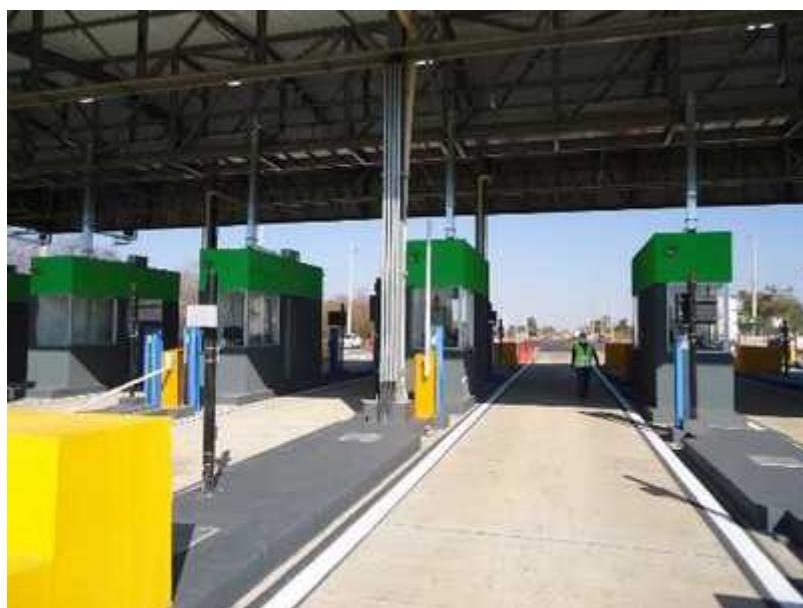
Figura 53: PP1 - Ausência de proteção (Barreira de concreto) dos pilares da PP1 nas pistas 6 e 7 em ambos os sentidos.
