## AGÊNCIA NACIONAL DE TRANSPORTES TERRESTRES

**PARECER Nº****169/2020/COINF/MG/URMG****PROCESSO Nº**

**ASSUNTO:**

Vistoria realizada com objetivo de verificar o atendimento dos Trabalhos Iniciais por parte da concessionária de rodovias ECOVIAS DO CERRADO.

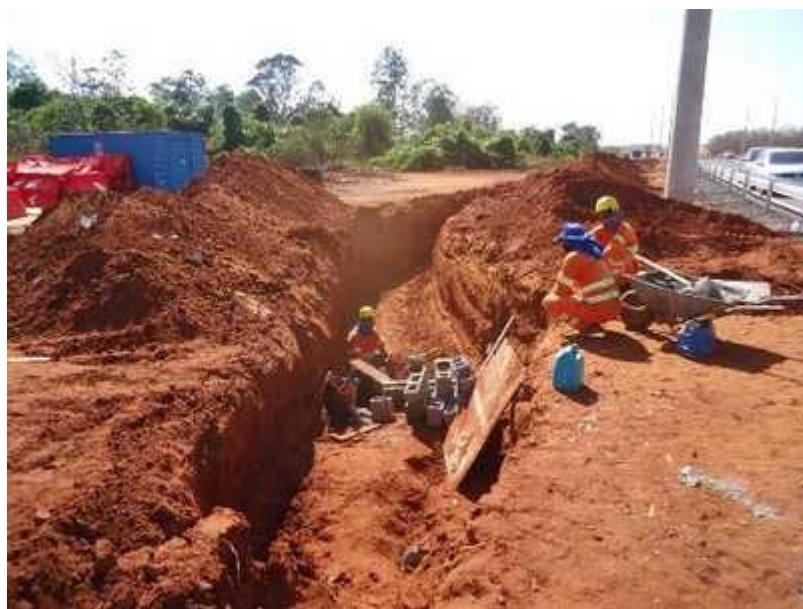
Figura 54: PP1 - Drenagem deficiente - obra em andamento.

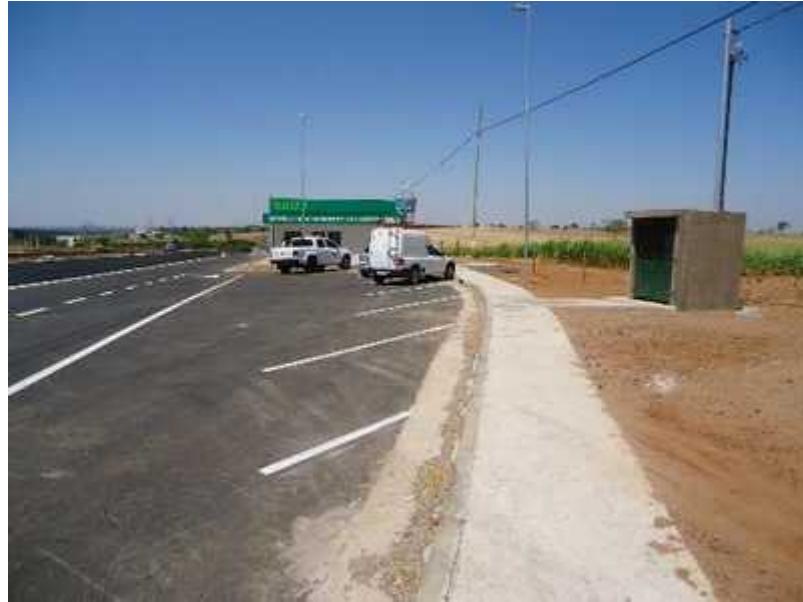
Figura 55: BSO1 - Geometria do estacionamento de automóveis da BSO em desacordo com o projeto aprovado, permitindo apenas 5 vagas utilizáveis.

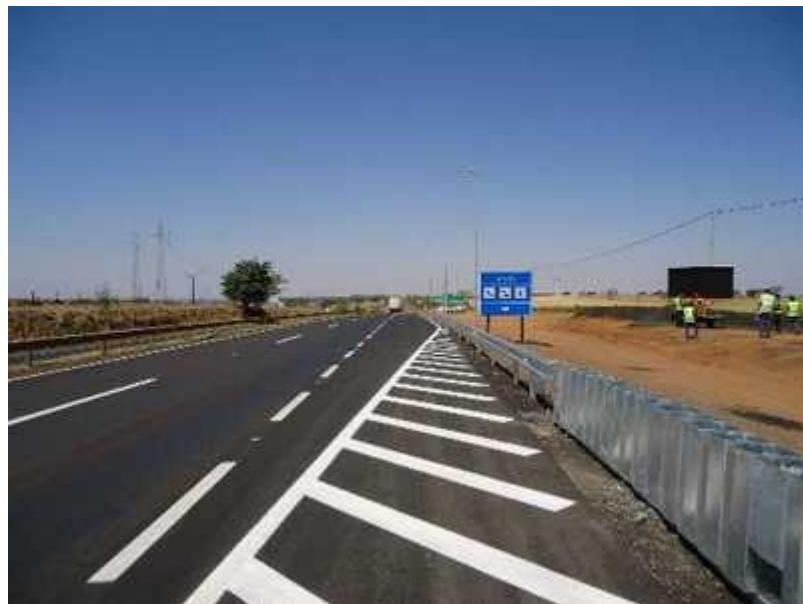
Figura 56: BSO1 - Taper de desaceleração com 160 m de comprimento - medido de sua abertura no zebraado até a New Jersey (pelos estacas no projeto, o taper possui aproximadamente 180 metros).

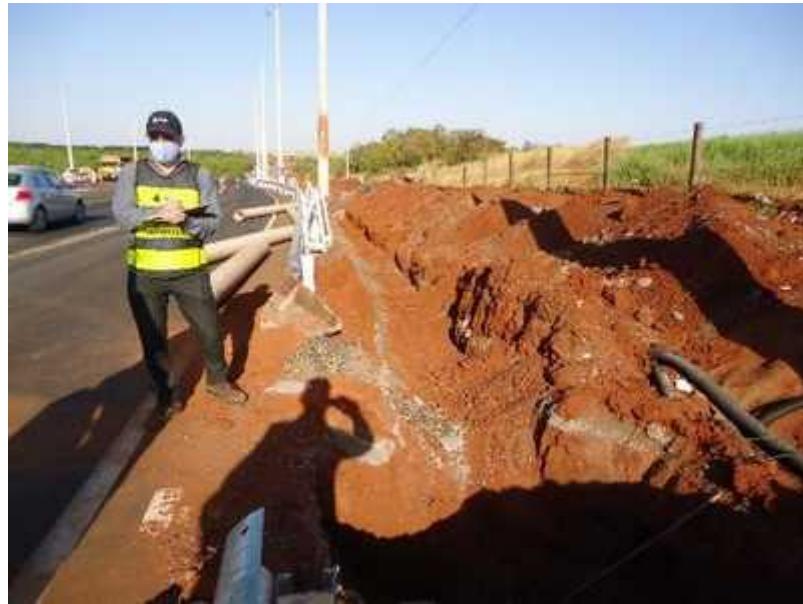
Figura 57: PP2 - Na saída leste houve alteração da solução de drenagem de Bueiro para Valeta de Proteção de Aterro - VPA e a obra ainda está em andamento. Também falta concluir o fechamento com defensa metálica.

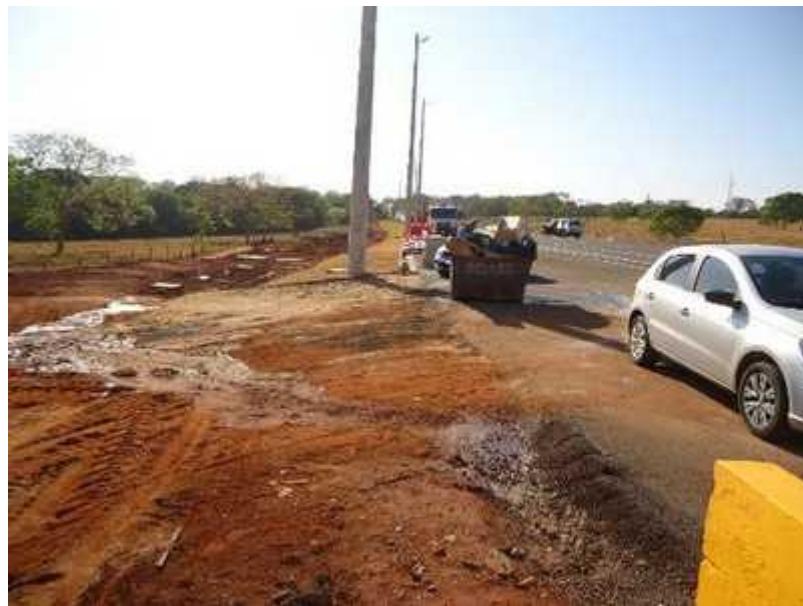
Figura 58: PP3 - Ausência do fechamento da defensa metálica com a tripla onda de encaixe na Barreira New Jersey.

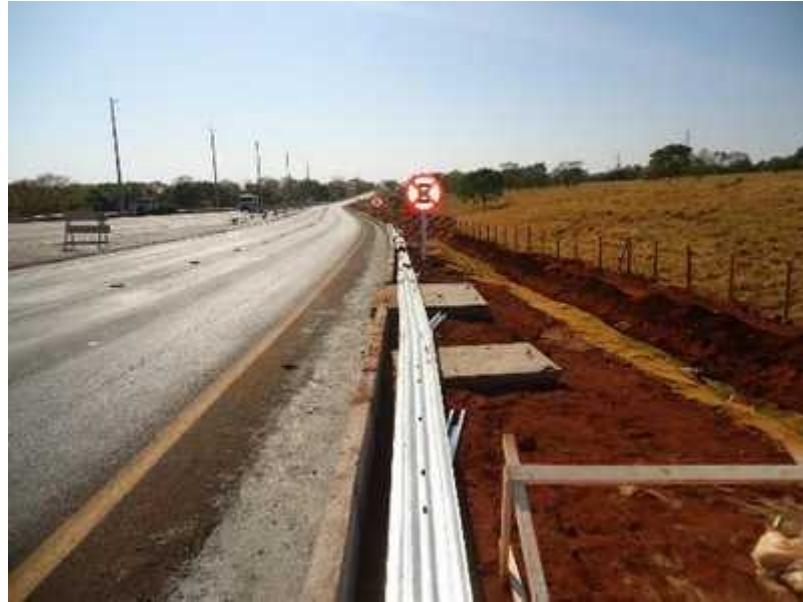
Figura 59: PP3 - Elemento de proteção e segurança (defensa metálica) não instalado.

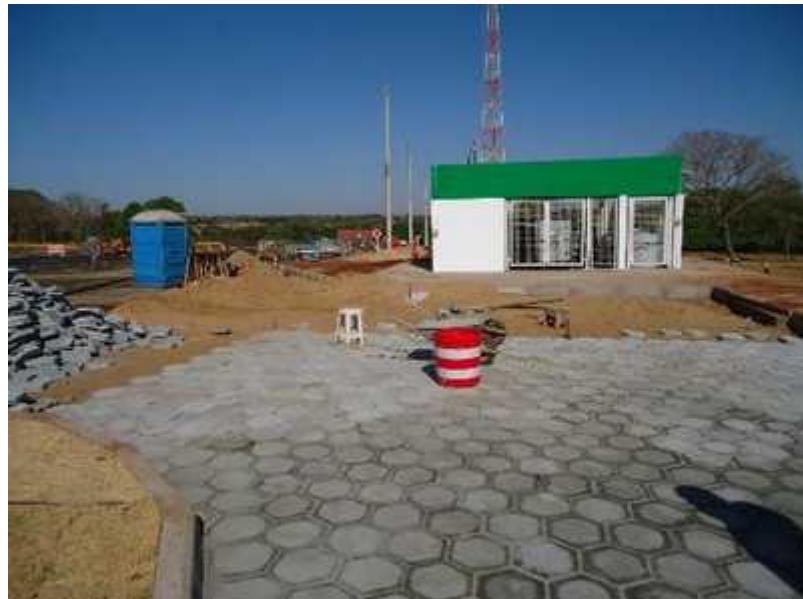
Figura 60: PP3 - Execução do piso do estacionamento em concreto intertravado em andamento.

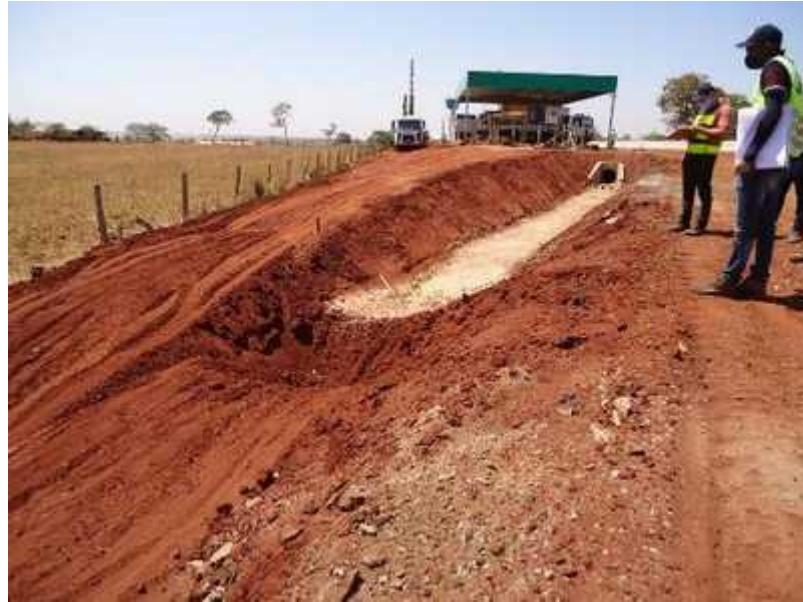
Figura 61: BSO4 - Execução da drenagem ainda em andamento.

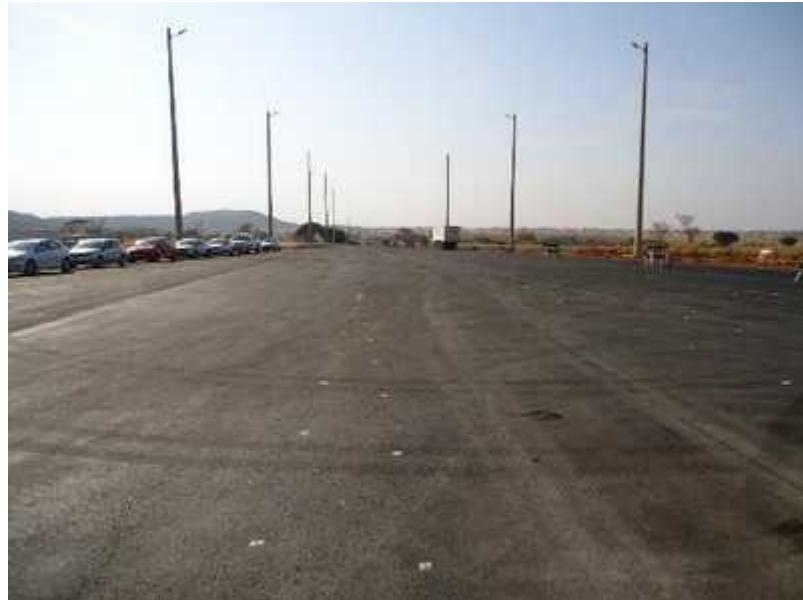
Figura 62: PP5 - Ausência de sinalização horizontal na aproximação da praça.

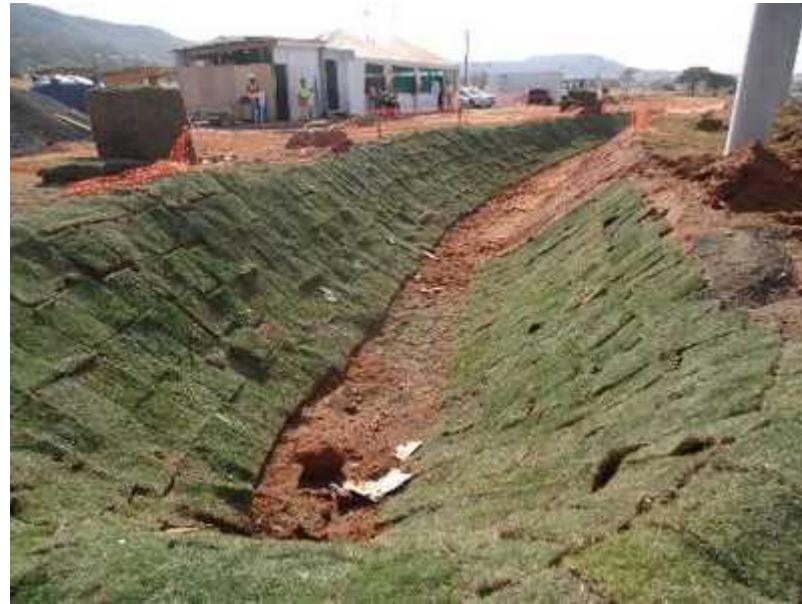
Figura 63: PP5 - Ausência de dissipador de energia e recobrimento vegetal no fundo da vala.

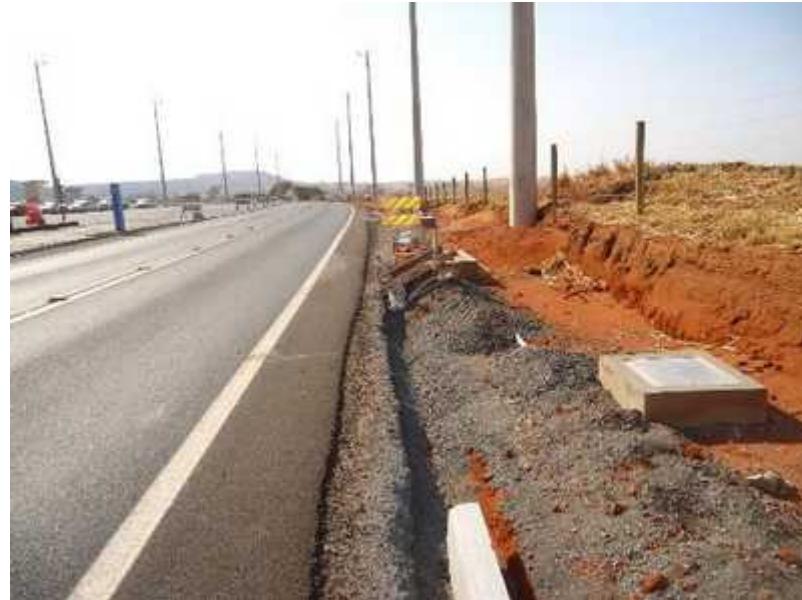
Figura 64: PP5 - Execução de meio fio em andamento.

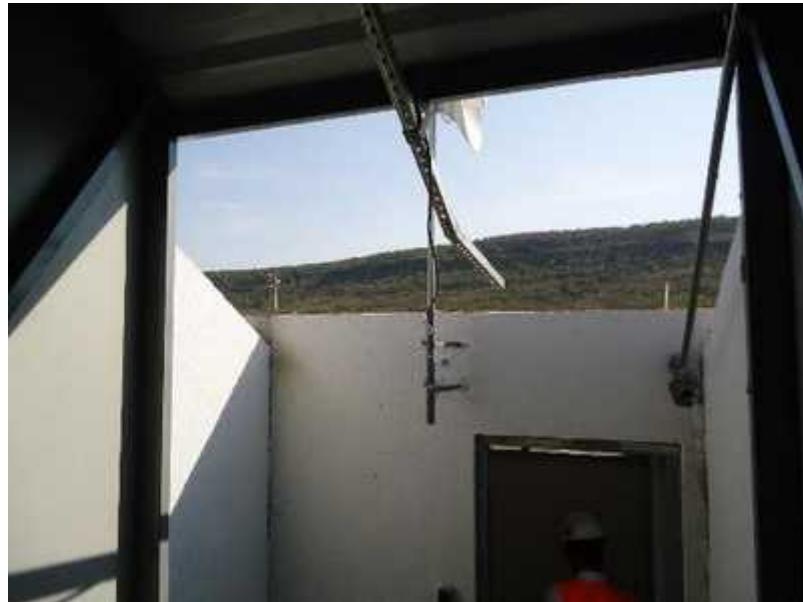
Figura 65: PP5 - Ausência de fechamento da cobertura no encontro da passarela com o prédio administrativo.

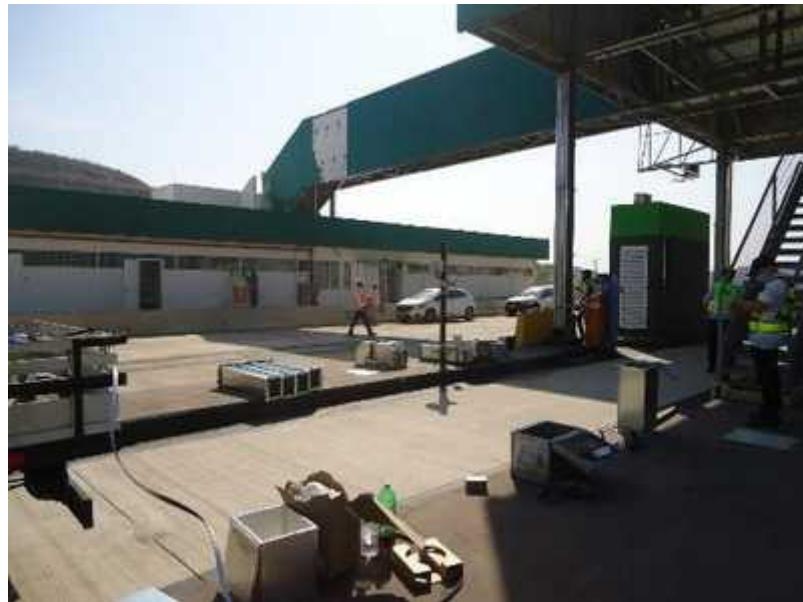
Figura 66: PP5 - Ausência do gradil e do dispositivo "passa 1" entre a pista AVI e a Mista.

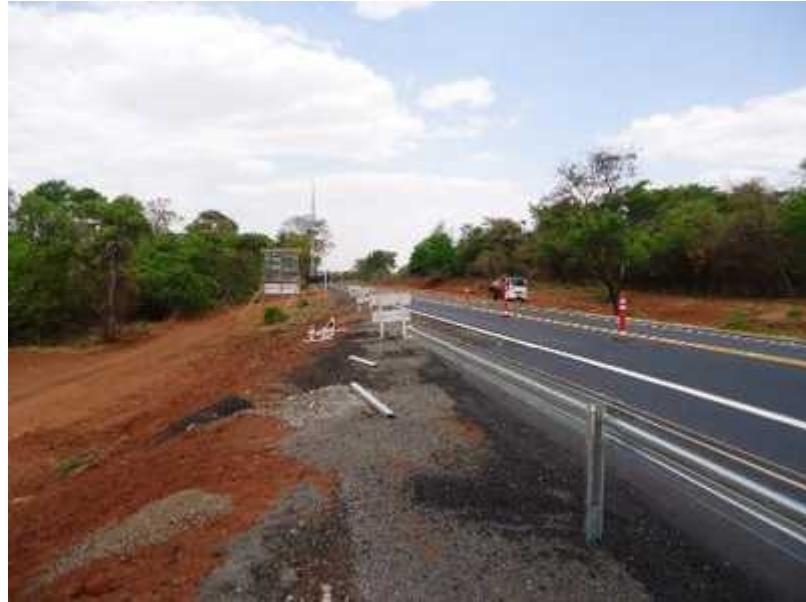
Figura 67: PP6 - Na entrada oeste, necessidade de prolongamento da defensa metálica e execução do meio fio.

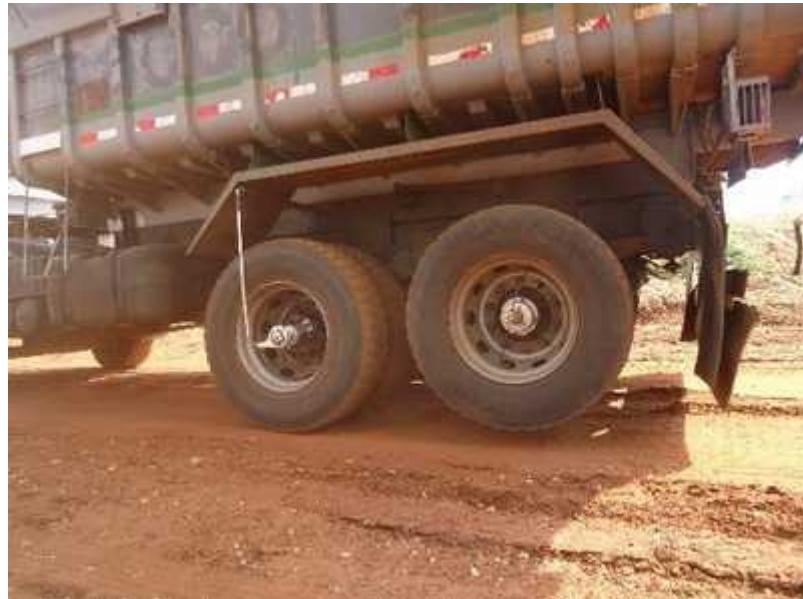
Figura 69: PP6 e demais - Scanner de eixos com inconsistência. Durante o funcionamento do sistema da praça foi observado que o para-lama do caminhão foi considerado como eixo suspenso

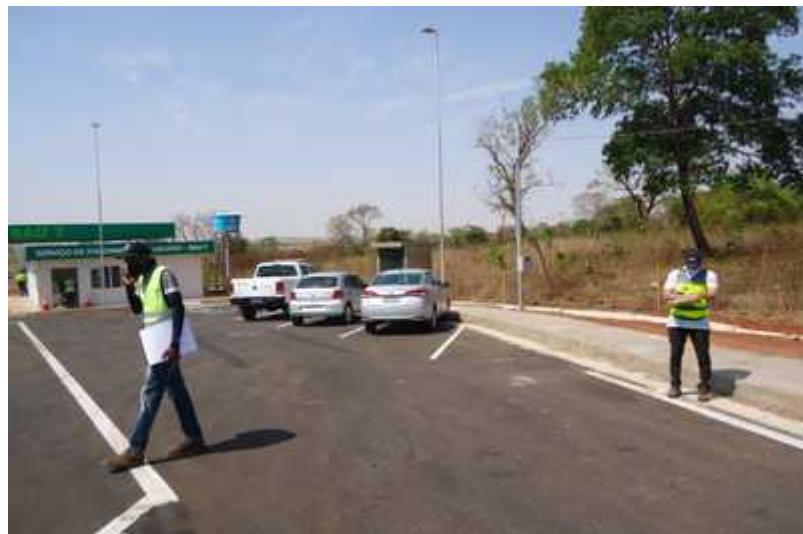
Figura 70: BSO6 - Estacionamento de caminhões com 22 metros de comprimento (projeto prevê 28 metros).

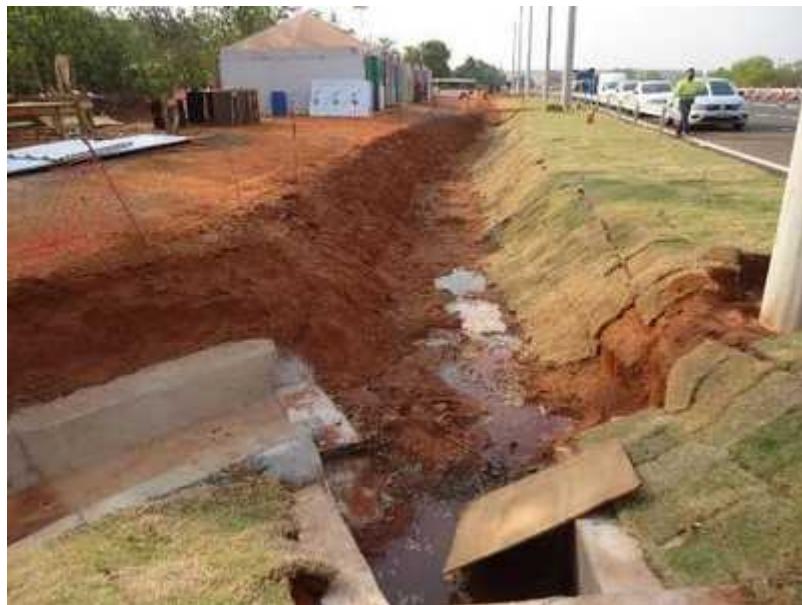
Figura 71: PP7 - Ausência de dissipador de energia e cobrimento vegetal na vala de drenagem.
