## AGÊNCIA NACIONAL DE TRANSPORTES TERRESTRES

**PARECER Nº** 235/2020/COINFMG/URMG  
**PROCESSO Nº** 50500.092135/2020-82  
**INTERESSADO:** CONCESSIONÁRIA ECOVIAS DO CERRADO S.A.  
**ASSUNTO:** Vistoria realizada com objetivo de verificar o atendimento dos trabalhos iniciais por parte da concessionária de rodovias Ecovias do Cerrado nas áreas de cobertura das praças de pedágio P6 e P7.

Verificação em campo do atendimento dos escopos e parâmetros dos Trabalhos Iniciais (TIs) da concessionária Ecovias do Cerrado, tendo em vista a carta ECC-GAC-0478-2020, de 09 de dezembro de 2020, em que a concessionária informa sua conclusão quanto à área de cobertura das praças de pedágio P6 e P7, e solicita a correspondente vistoria.

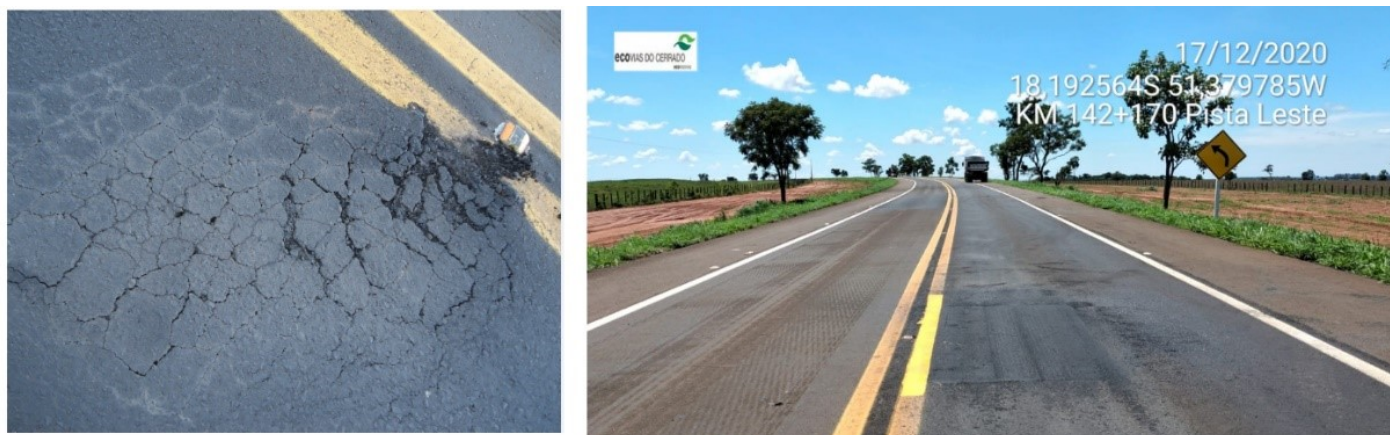
| BR | km | Pista | Ocorrência | Trecho de Influência | Conferência em campo - Dezembro/2020 | Status |
|---|---|---|---|---|---|---|
| 364 | 142,180 | Leste | 16/12/2020 - Depressão com trincas e escorregamento de massa (17h31min) | Praça 7 | Depressão em processo de correção | Pendente |

18. Por sua vez, a Concessionária apresentou registro fotográfico supostamente comprovando o atendimento à essa pendência ainda no dia 17/12/2020, o qual consta na Figura 1. Reitera-se que esta Comissão se posicionou por não dar baixas em pendências apresentadas por meio de registro fotográfico da Concessionária, conforme esclarecido no Despacho COINFMG 4748074, mas prezando pela transparência de seus atos e visando eventual celeridade para o andamento do processo, mostra aqui esses registros da Ecovias do Cerrado na hipótese de alguma Unidade Organizacional da ANTT se sentir confortável em aceitá-la.

Figura 1: Comparativo entre registro fotográfico da Comissão (à esquerda) e sua suposta comprovação (à direita) apresentada pela Ecovias do Cerrado

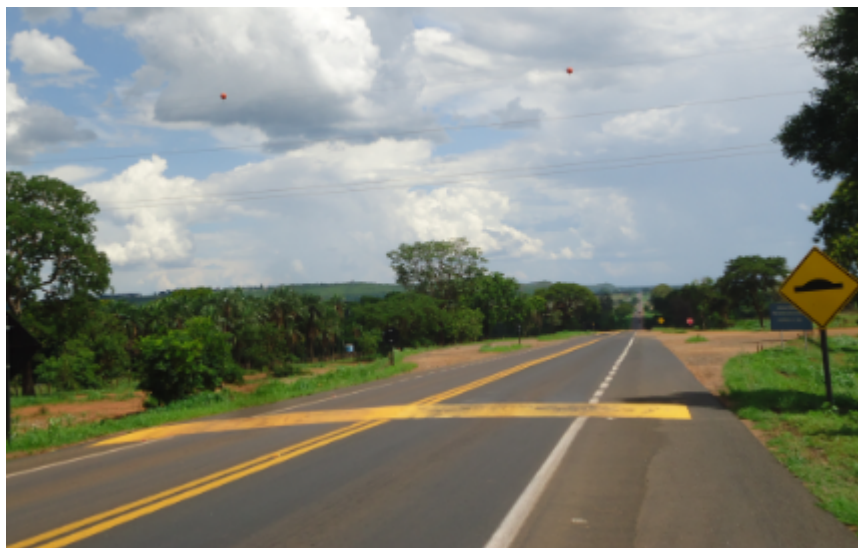
19. No que tange à sinalização horizontal, destaca-se inicialmente que vários quebra-molas do trecho foram completamente pintados, em atendimento à recomendação desta Comissão à Ecovias do Cerrado em seu Parecer nº 214/2020. De forma exemplificativa, apresenta-se a seguir a Figura 2, que corresponde aos quebra-molas próximos ao km 63,00 da BR-364/GO.

Figura 2: Registro fotográfico da Comissão identificando os quebra-molas devidamente pintados no km 63+000, às 14h38min do dia 17/12/2020.

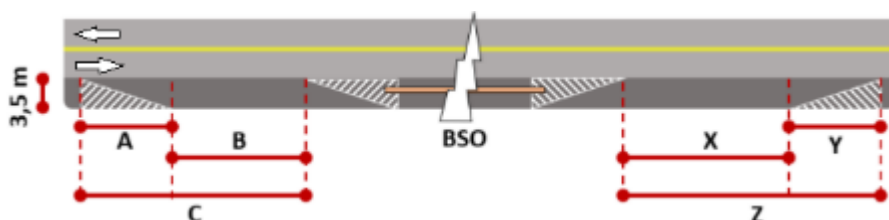
40. Ressalta-se que no Parecer 214/2020 foram apontadas inconsistências quanto à medição dos *tapers* da Base de Serviço Operacional (BSO) 7. Sobre o fato, rememora-se o processo nº 50500.021740/2020-79 que trata da redução do *taper* de aceleração/desaceleração realizado pela Concessionária. Em suma, a Coordenação de Projetos e Estudos de Rodovia (CPROJ) emitiu o Despacho CPROJ 4650598, pelo qual apresenta documentos comprovando a não objeção à revisão de projetos com a redução apresentada pela Concessionária. Assim, quanto à BSO 7 e conforme consta no Despacho COINFMG 4786167, esta Comissão realizou as medições por meio de trena com 50,0 metros de extensão com o método apresentado na Figura 3 pelas letras A, B, C (desaceleração), e X, Y, Z (aceleração), cujos valores foram resumidamente apresentados na Tabela 7:

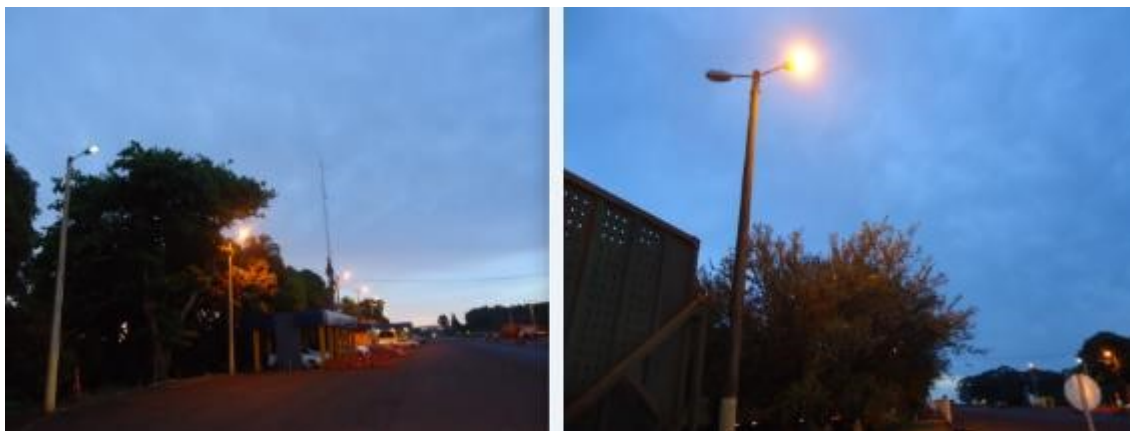
43. Acerca dos sistemas elétricos e de iluminação, durante o final do dia 16/12/2020, a equipe da ANTT aguardou até as 19h no Posto da Polícia Rodoviária Federal (PRF) de Jataí/GO para conferência das pendências anteriormente apontadas no Parecer 214/2020. Em geral, verificou-se que as lâmpadas da PRF estavam em funcionamento, apenas uma única luminária não acendeu na saída oeste do pátio, conforme Figura 4:

Figura 4: À esquerda, o funcionamento geral das lâmpadas, e à direita, detalhe da única que restou apagada.

44. A fundamentação para essa exigência advém do item 3.1.8 do PER, que traz no escopo dos trabalhos iniciais:

6. Substituição de postes, luminárias, reatores e lâmpadas danificadas

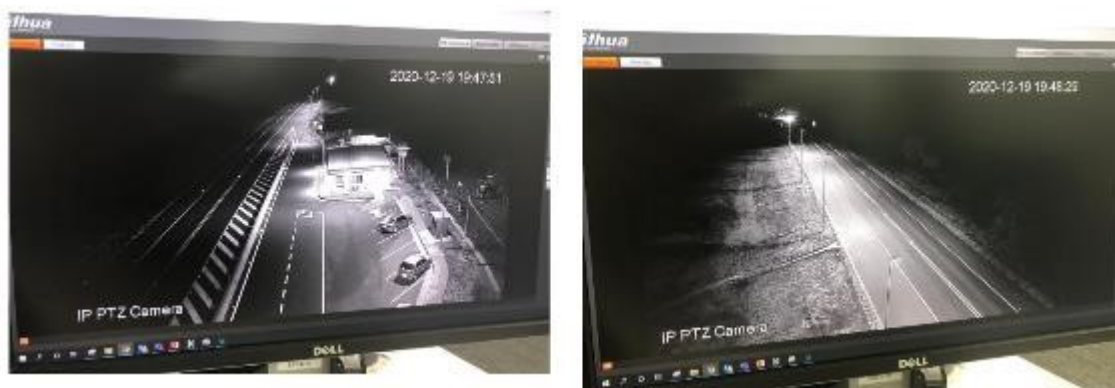
45. Quanto à BSO 7, em que restaram algumas não conformidades quanto à iluminação no Parecer 214/2020, a Concessionária alegou a impossibilidade de ligar os postes durante o dia por limitações técnicas (foi reportado que os postes funcionam isoladamente por acionamento automático via fotocélula). Tendo em vista que o cronograma desta inspeção não permitiu que a Comissão verificasse *in loco* a correção da patologia durante a noite, decidiu-se verificar o pleno atendimento à pendência via câmeras em tempo real disponíveis no Centro de Controle Operacional da Ecovias do Cerrado, em Uberlândia-MG, na noite de 19/12/2020. O resultado foi a constatação de que as lâmpadas estavam com o devido funcionamento (Figura 5).

Figura 5: Registro realizado no CCO dia 19/12/2020, comprovando o pleno funcionamento das lâmpadas na BSO 7
