AGÊNCIA NACIONAL DE TRANSPORTES TERRESTRES

92/2021/COINFMG/URMG

Vistoria realizada com objetivo de verificar o atendimento dos trabalhos iniciais por parte da concessionária de rodovias Ecovias do Cerrado nas áreas de cobertura das praças de pedágio P3, P4 e P5.

- Data da Vistoria: dias 22 a 26 de fevereiro de 2021.

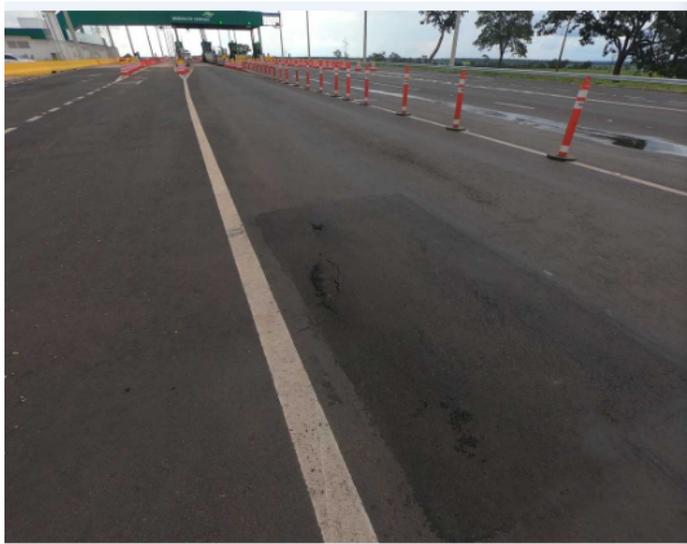
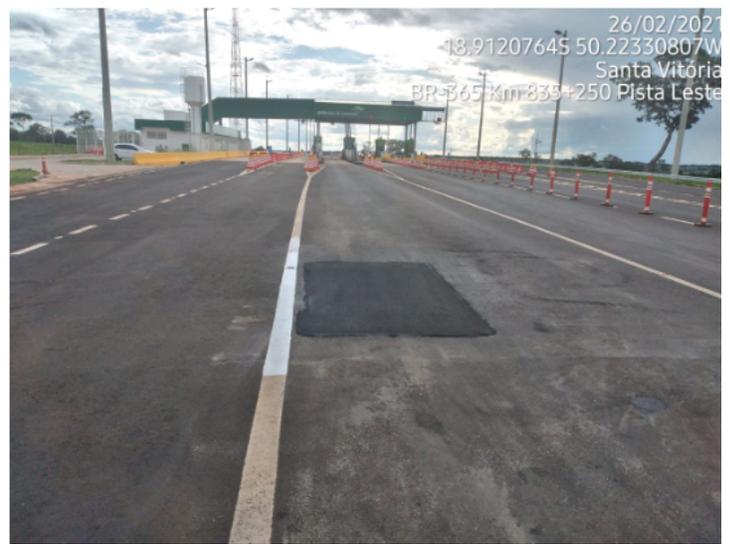
18. Apenas destaca-se uma depressão identificada no km 835,250 leste da BR-365/MG, área nobre de convergência de tráfego da saída da praça de pedágio. Essa identificação ocorreu no dia 25 de fevereiro de 2021 pela fiscalização da ANTT às 15h56min (Figura 1 – à esquerda) que não foi corrigida até o retorno desta Comissão à região, que ocorreu na manhã do dia 26 de fevereiro de 2021. A Comissão percebeu durante essa última passagem que a equipe da Ecovias do Cerrado estava mobilizada para sanar o problema, mas devido às chuvas na região ainda não tinham conseguido corrigir a patologia. Poucas horas depois, às 17h32min do mesmo dia, a equipe da Ecovias do Cerrado encaminhou registro fotográfico comprovando o atendimento à pendência (Figura 1 – à direita). Por se tratar de um ponto único, o qual é de fácil referência (próximo à praça de pedágio), é possível em caráter excepcional aceitar a comprovação apresentada pela Concessionária.

Figura 1: Depressão no km 835,250 leste identificada pela ANTT próximo à P4 (à esquerda), cuja correção foi comprovada por registros fotográficos da Ecovias do Cerrado (à direita).

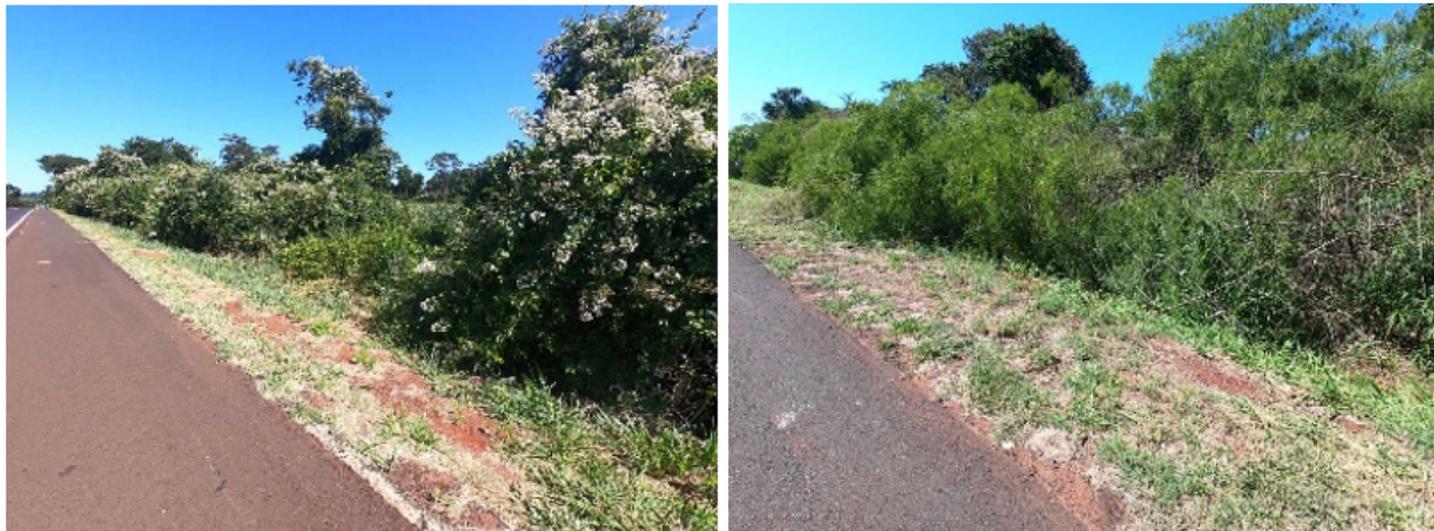
26. De forma meramente ilustrativa, a Figura 2 apresenta alguns registros fotográficos daquilo apontado na Tabela 2. Essas fotos estão inteiramente disponibilizadas no Anexo I deste Parecer.

Figura 2: “Roçada inadequada”, respectivamente apontadas no trecho do km 781,480 e no km 800,950 da BR-365/MG.

33. De qualquer forma, enquanto perdurar esse impasse, **esta Comissão sugere que sejam instaladas defensas metálicas nas 8 localidades apresentadas na Tabela 2 no intuito de evitar que veículos desgovernados adentrem na densa vegetação** (dificultando serem encontrados pela inspeção de tráfego). Essa sugestão visa a melhoria da segurança viária e se sustenta nos parágrafos 31 ao 42 do Despacho COINFMG 4661337, quando foram rememorados acidentes ocorridos em situações dessa natureza, especialmente em seus parágrafos 39 e 40 que trazem *in verbis*:
