**Riscos geológico-geotécnicos em taludes
rodoviários: desenvolvimento de uma
metodologia de mapeamento e gerenciamento
integrado de informações para a BR-376, trecho
da Serra do Mar (PR-SC)**

Alessander C. Morales Kormann

21/08/2013

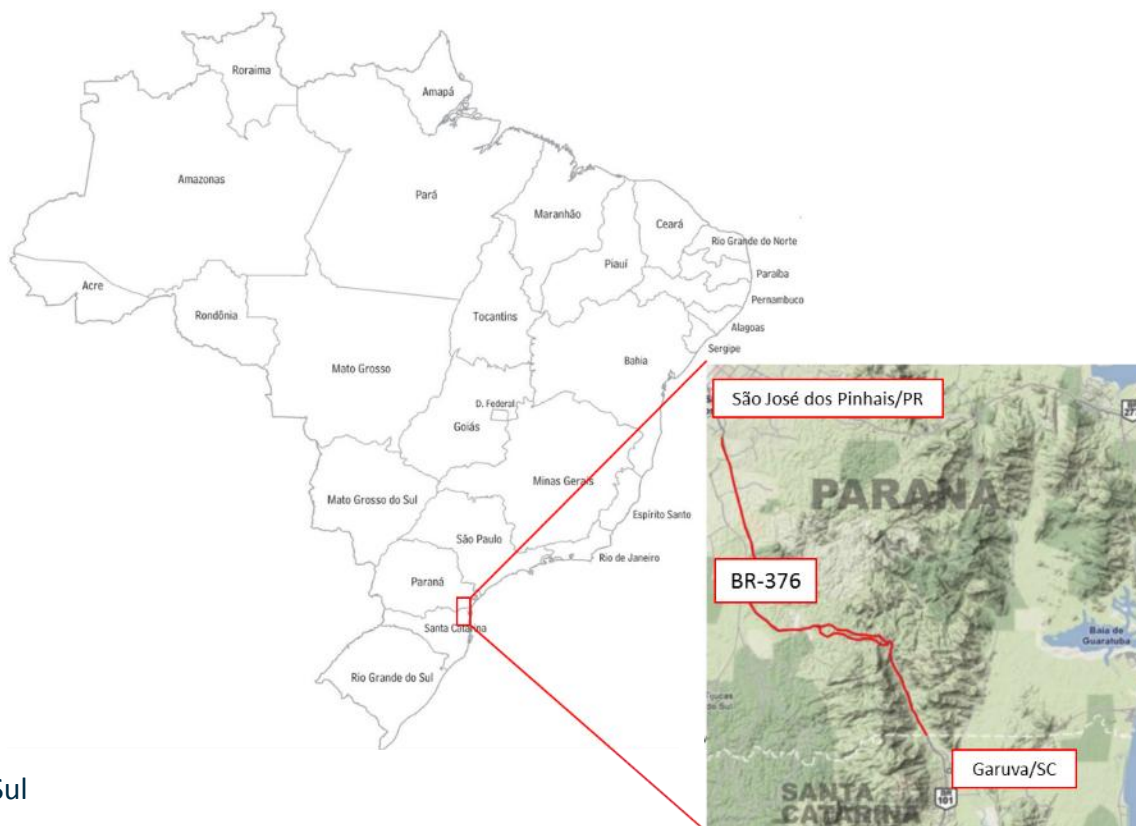
Localização e Descrição da Área de Estudo

- BR-376/PR - Trecho sob concessão da Autopista Litoral Sul → início em São José dos Pinhais/PR e término na divisa com o estado de Santa Catarina → 69km de extensão

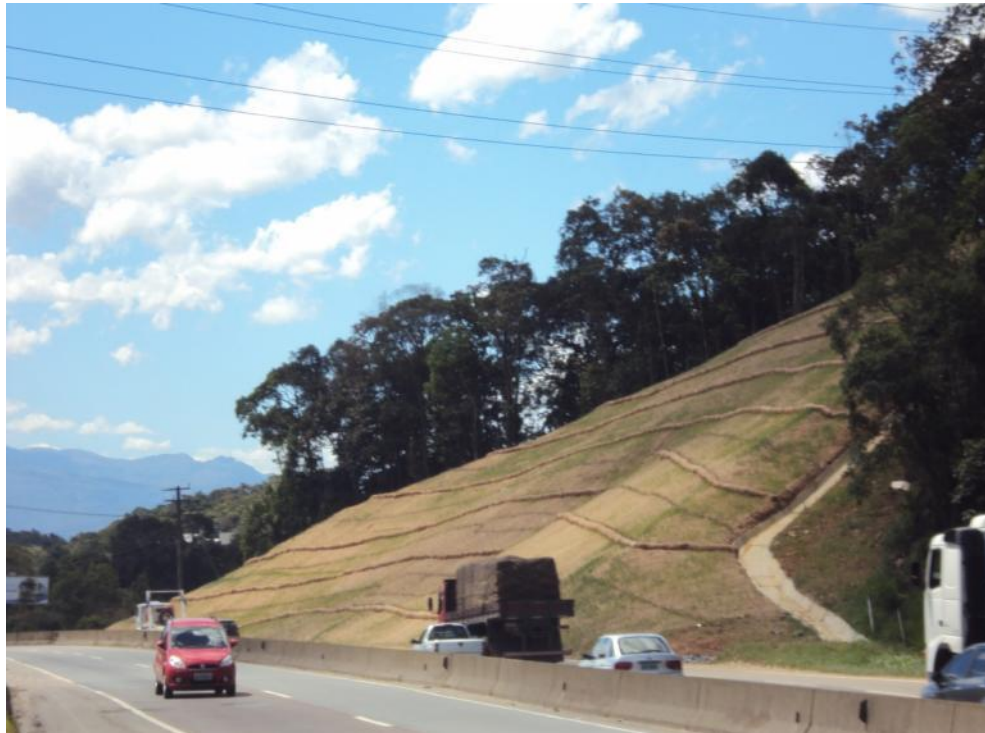
- Km 37+800 Norte
 - Retaludamento, revegetação e fibroretentores

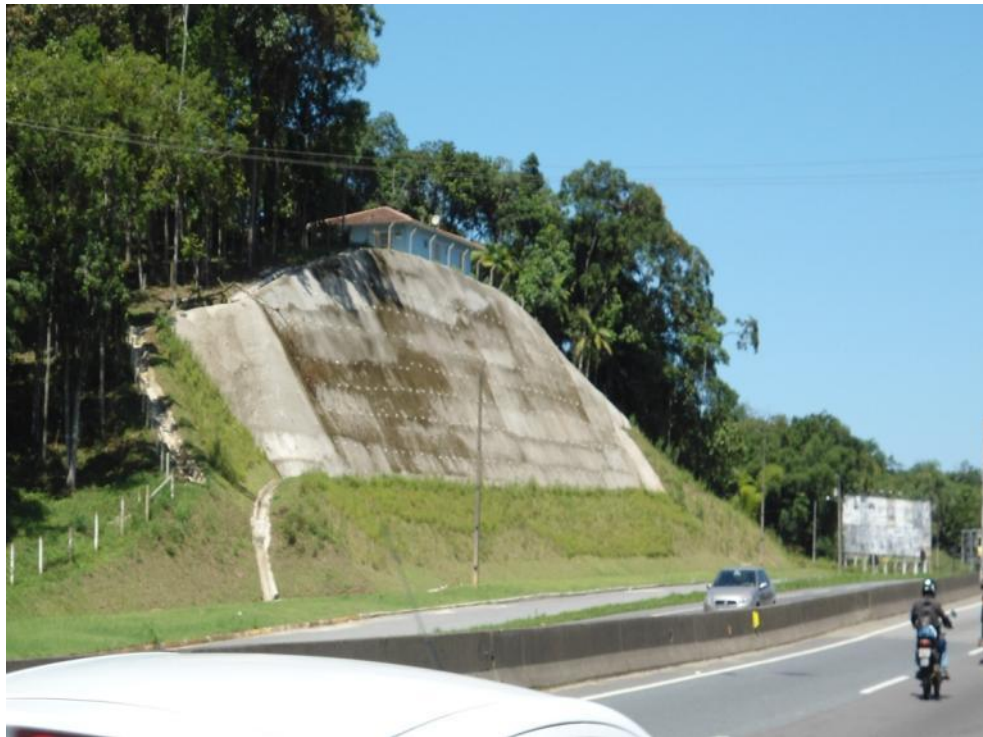
- Km 48+300 Norte
 - Solo Grampeado

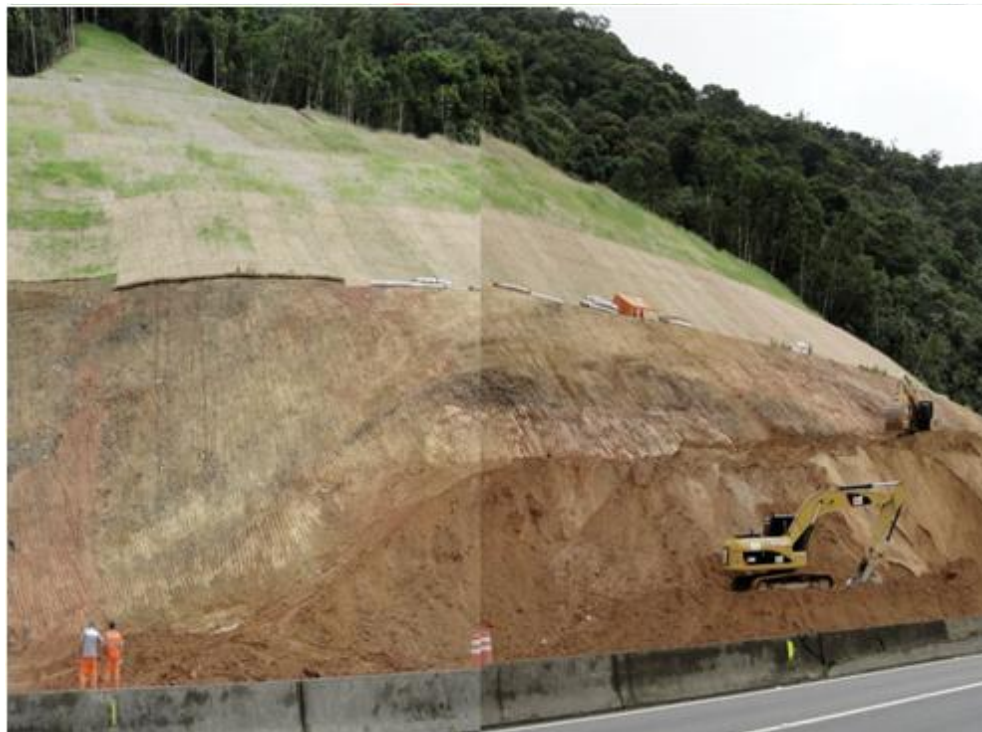
- Km 667+900 Norte
 - Retaludamento

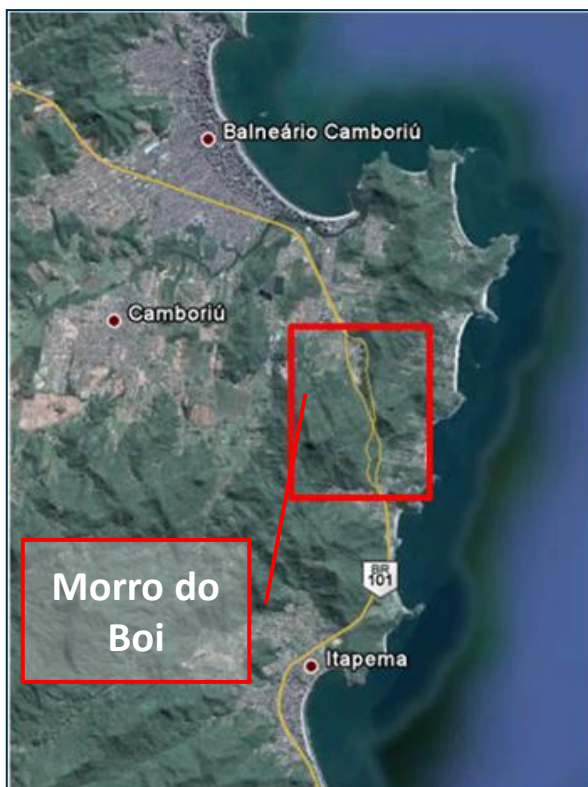
BR-101/SC – Sul: Morro do Boi: km 140+700 m e 140+950 m;

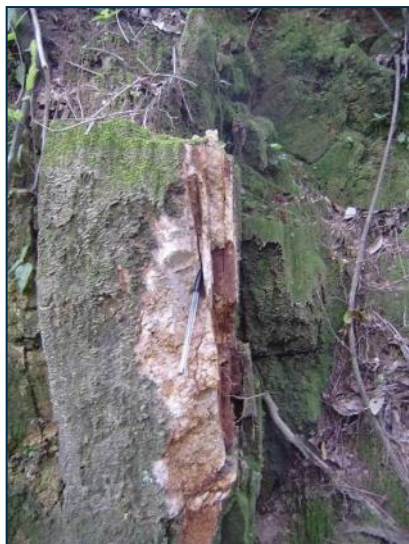
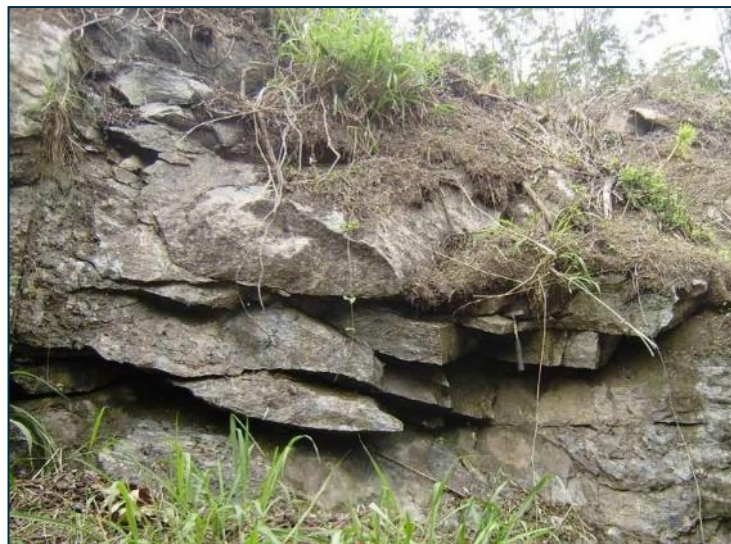
Morro do Boi - Aspectos Geológicos

- Quatro sistemas de fraturas principais:
 - Sistema NE-SW direcionado para NW-SE;
 - Sistema NW-SE direcionado para NW;
 - Sistema NW-SW direcionado para NE
 - Fraturas de alívio de pressão ou deslocamento
- Fraturas verticais ou sub-verticais**

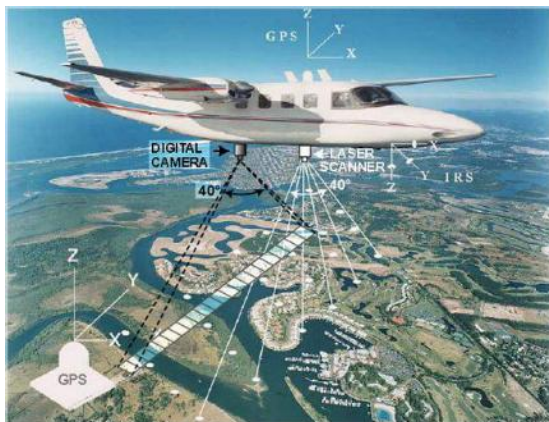
- Perfilamento a *laser* com LiDAR

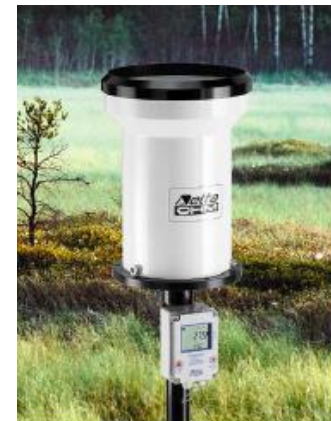
- Locados em posições de interesse → dados alimentarão os mapas de índice de segurança gerados
- Com base nos dados de pluviometria, no modelo digital de elevação obtido com o LiDAR e os parâmetros de resistência dos solos das diferentes regiões geológicas subsidiarão **novas avaliações de áreas de risco**

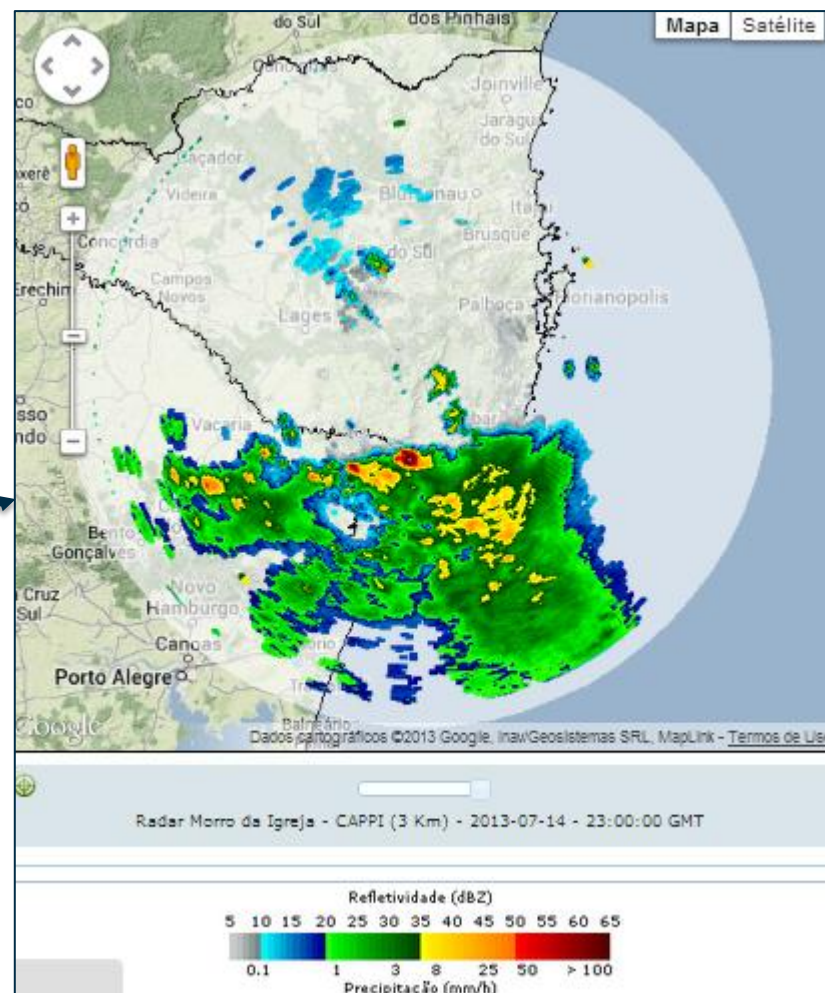
Imagem do Radar Meteorológico Morro da Igreja

- As imagens de satélite e de radar tem se mostrado eficientes para a observação da distribuição espacial da precipitação
- Dados quantitativos de precipitação → os erros na captação de informações pelo satélite e os inseridos nos métodos de estimativa de precipitação comprometem a confiabilidade
- Estudos anteriores evidenciam a necessidade de se correlacionar as informações com dados de pluviógrafos, a fim de se avaliar a consistência das estimativas
