ESTUDOS DE VIABILIDADE TÉCNICA

CONCESSÃO DA BR-153/414/080

ALIANÇA (TO) - ANÁPOLIS (GO)

Tomo I: Cadastro Geral da Rodovia

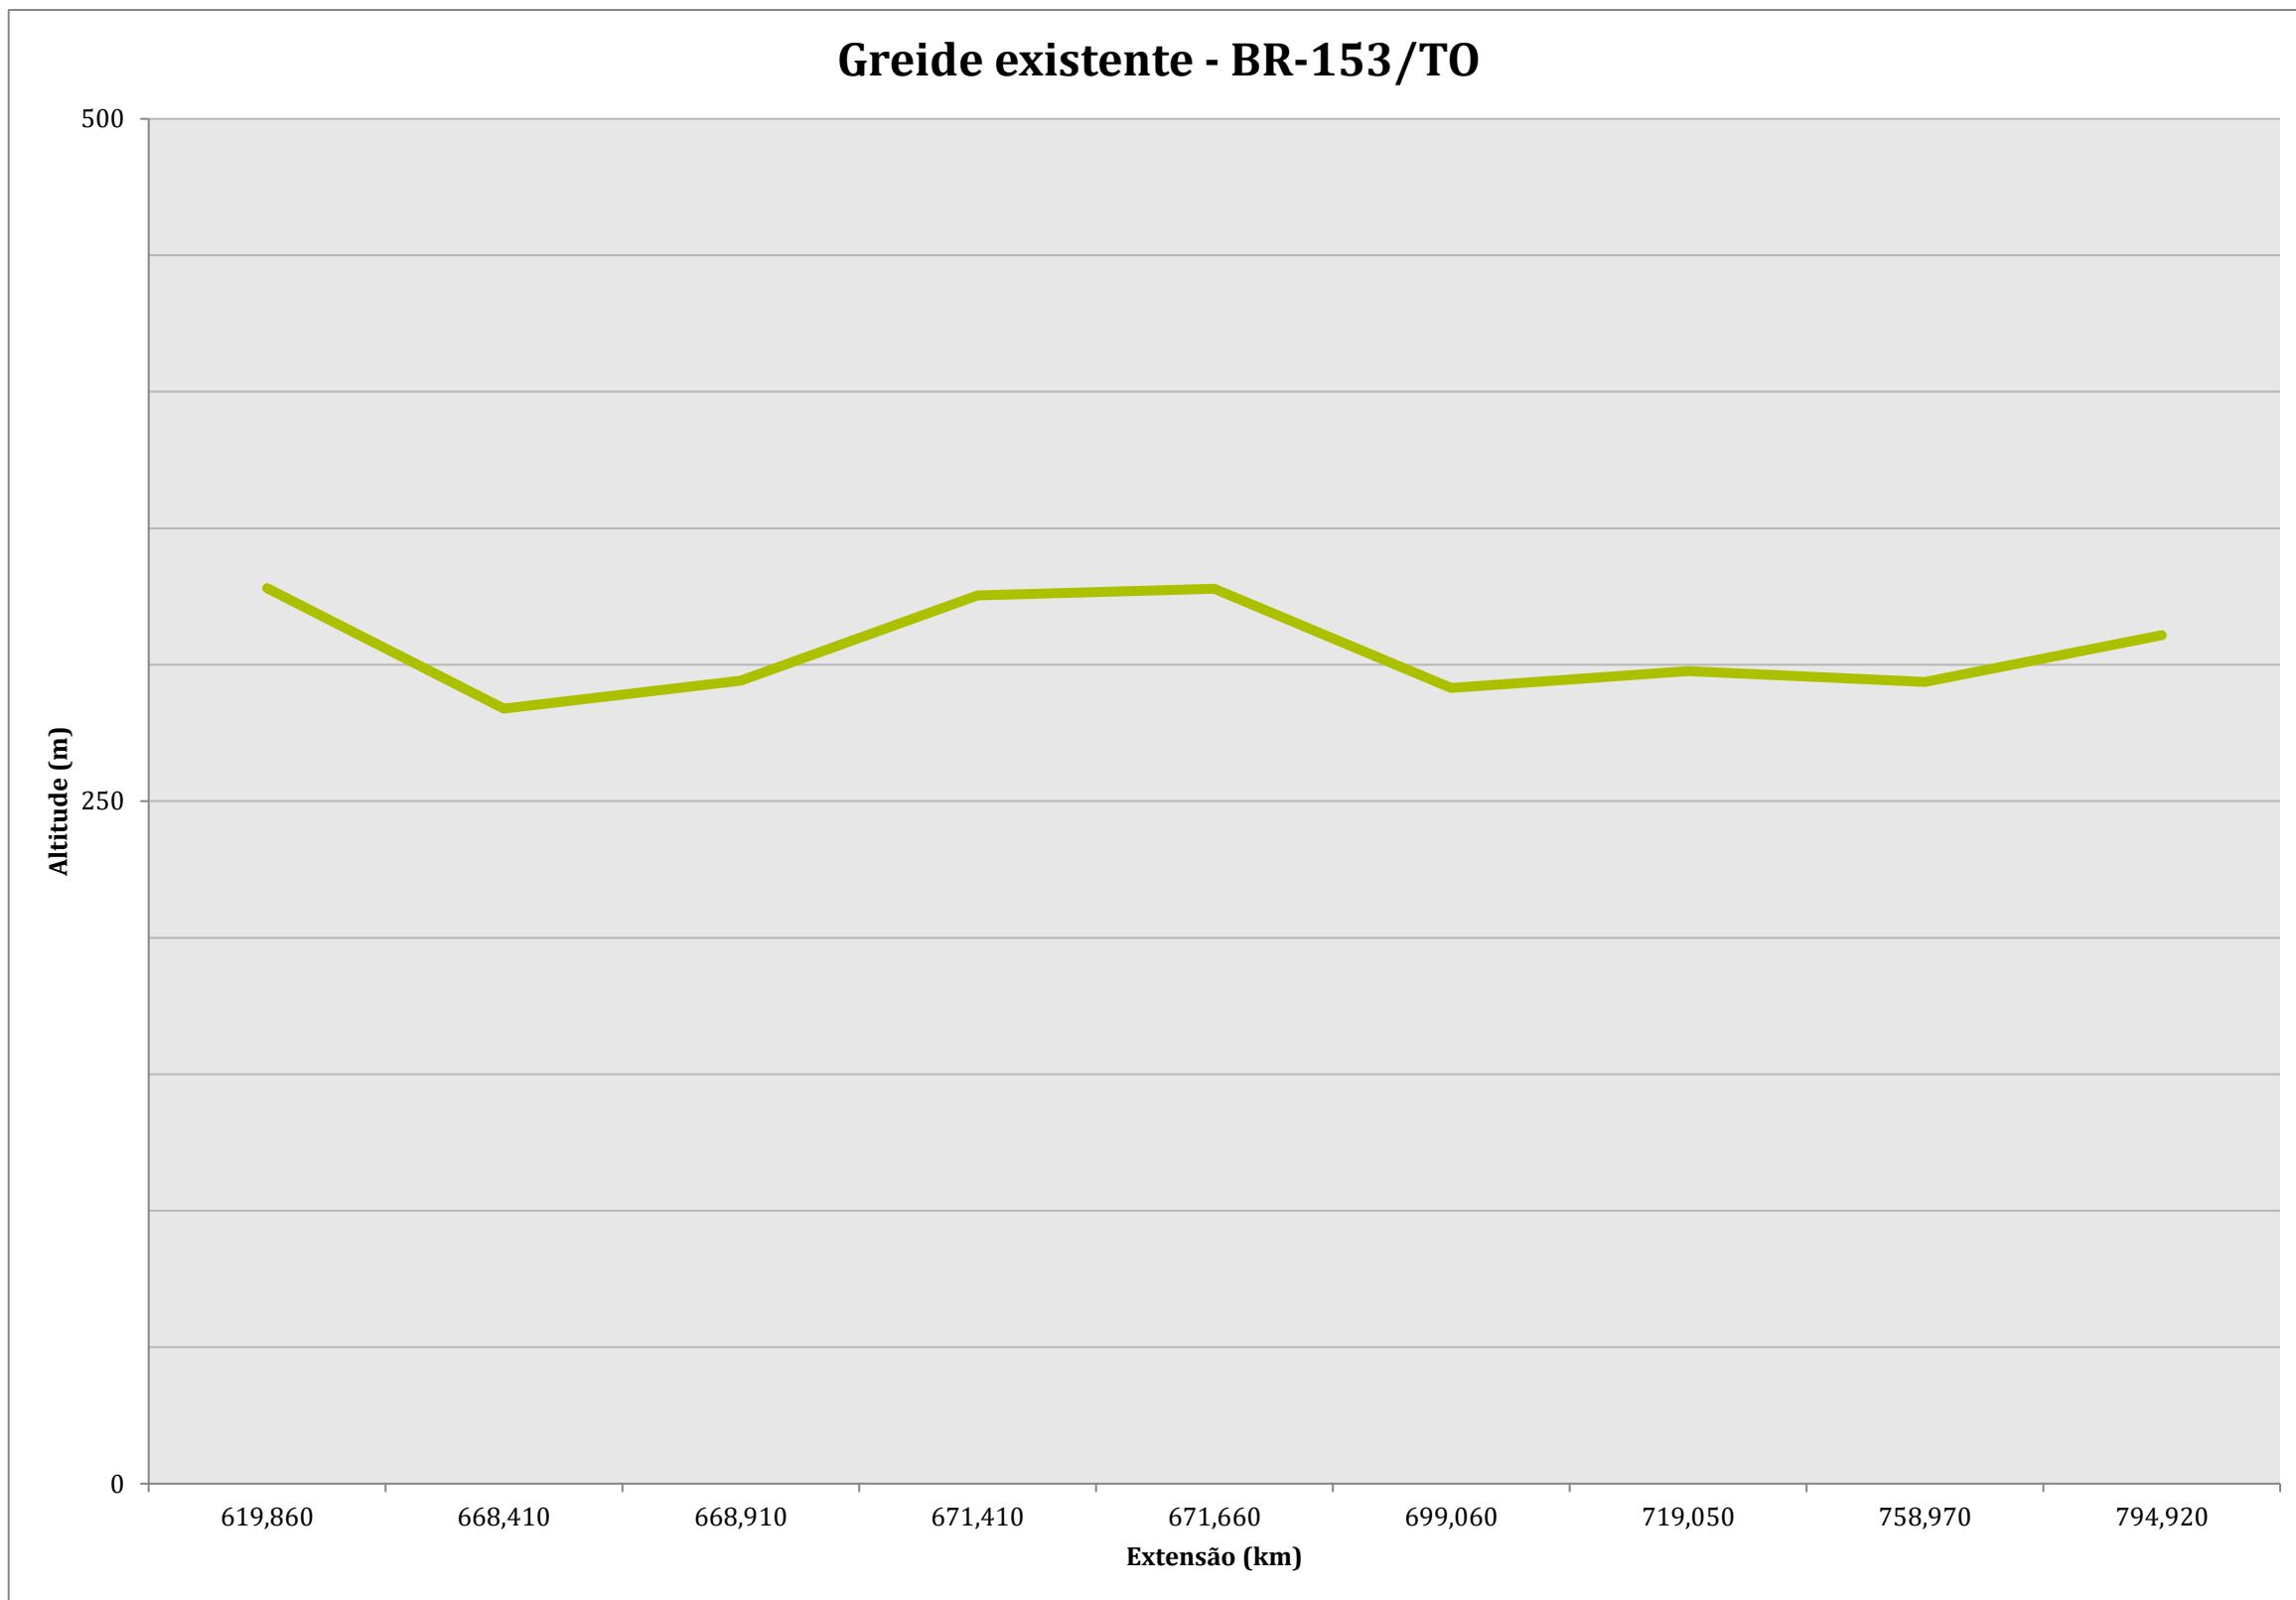
Figura 8 - Levantamento do Greide da BR-153/TO

É apresentado, a seguir, os gráficos de caracterização do greide e a classificação do terreno de cada rodovia.

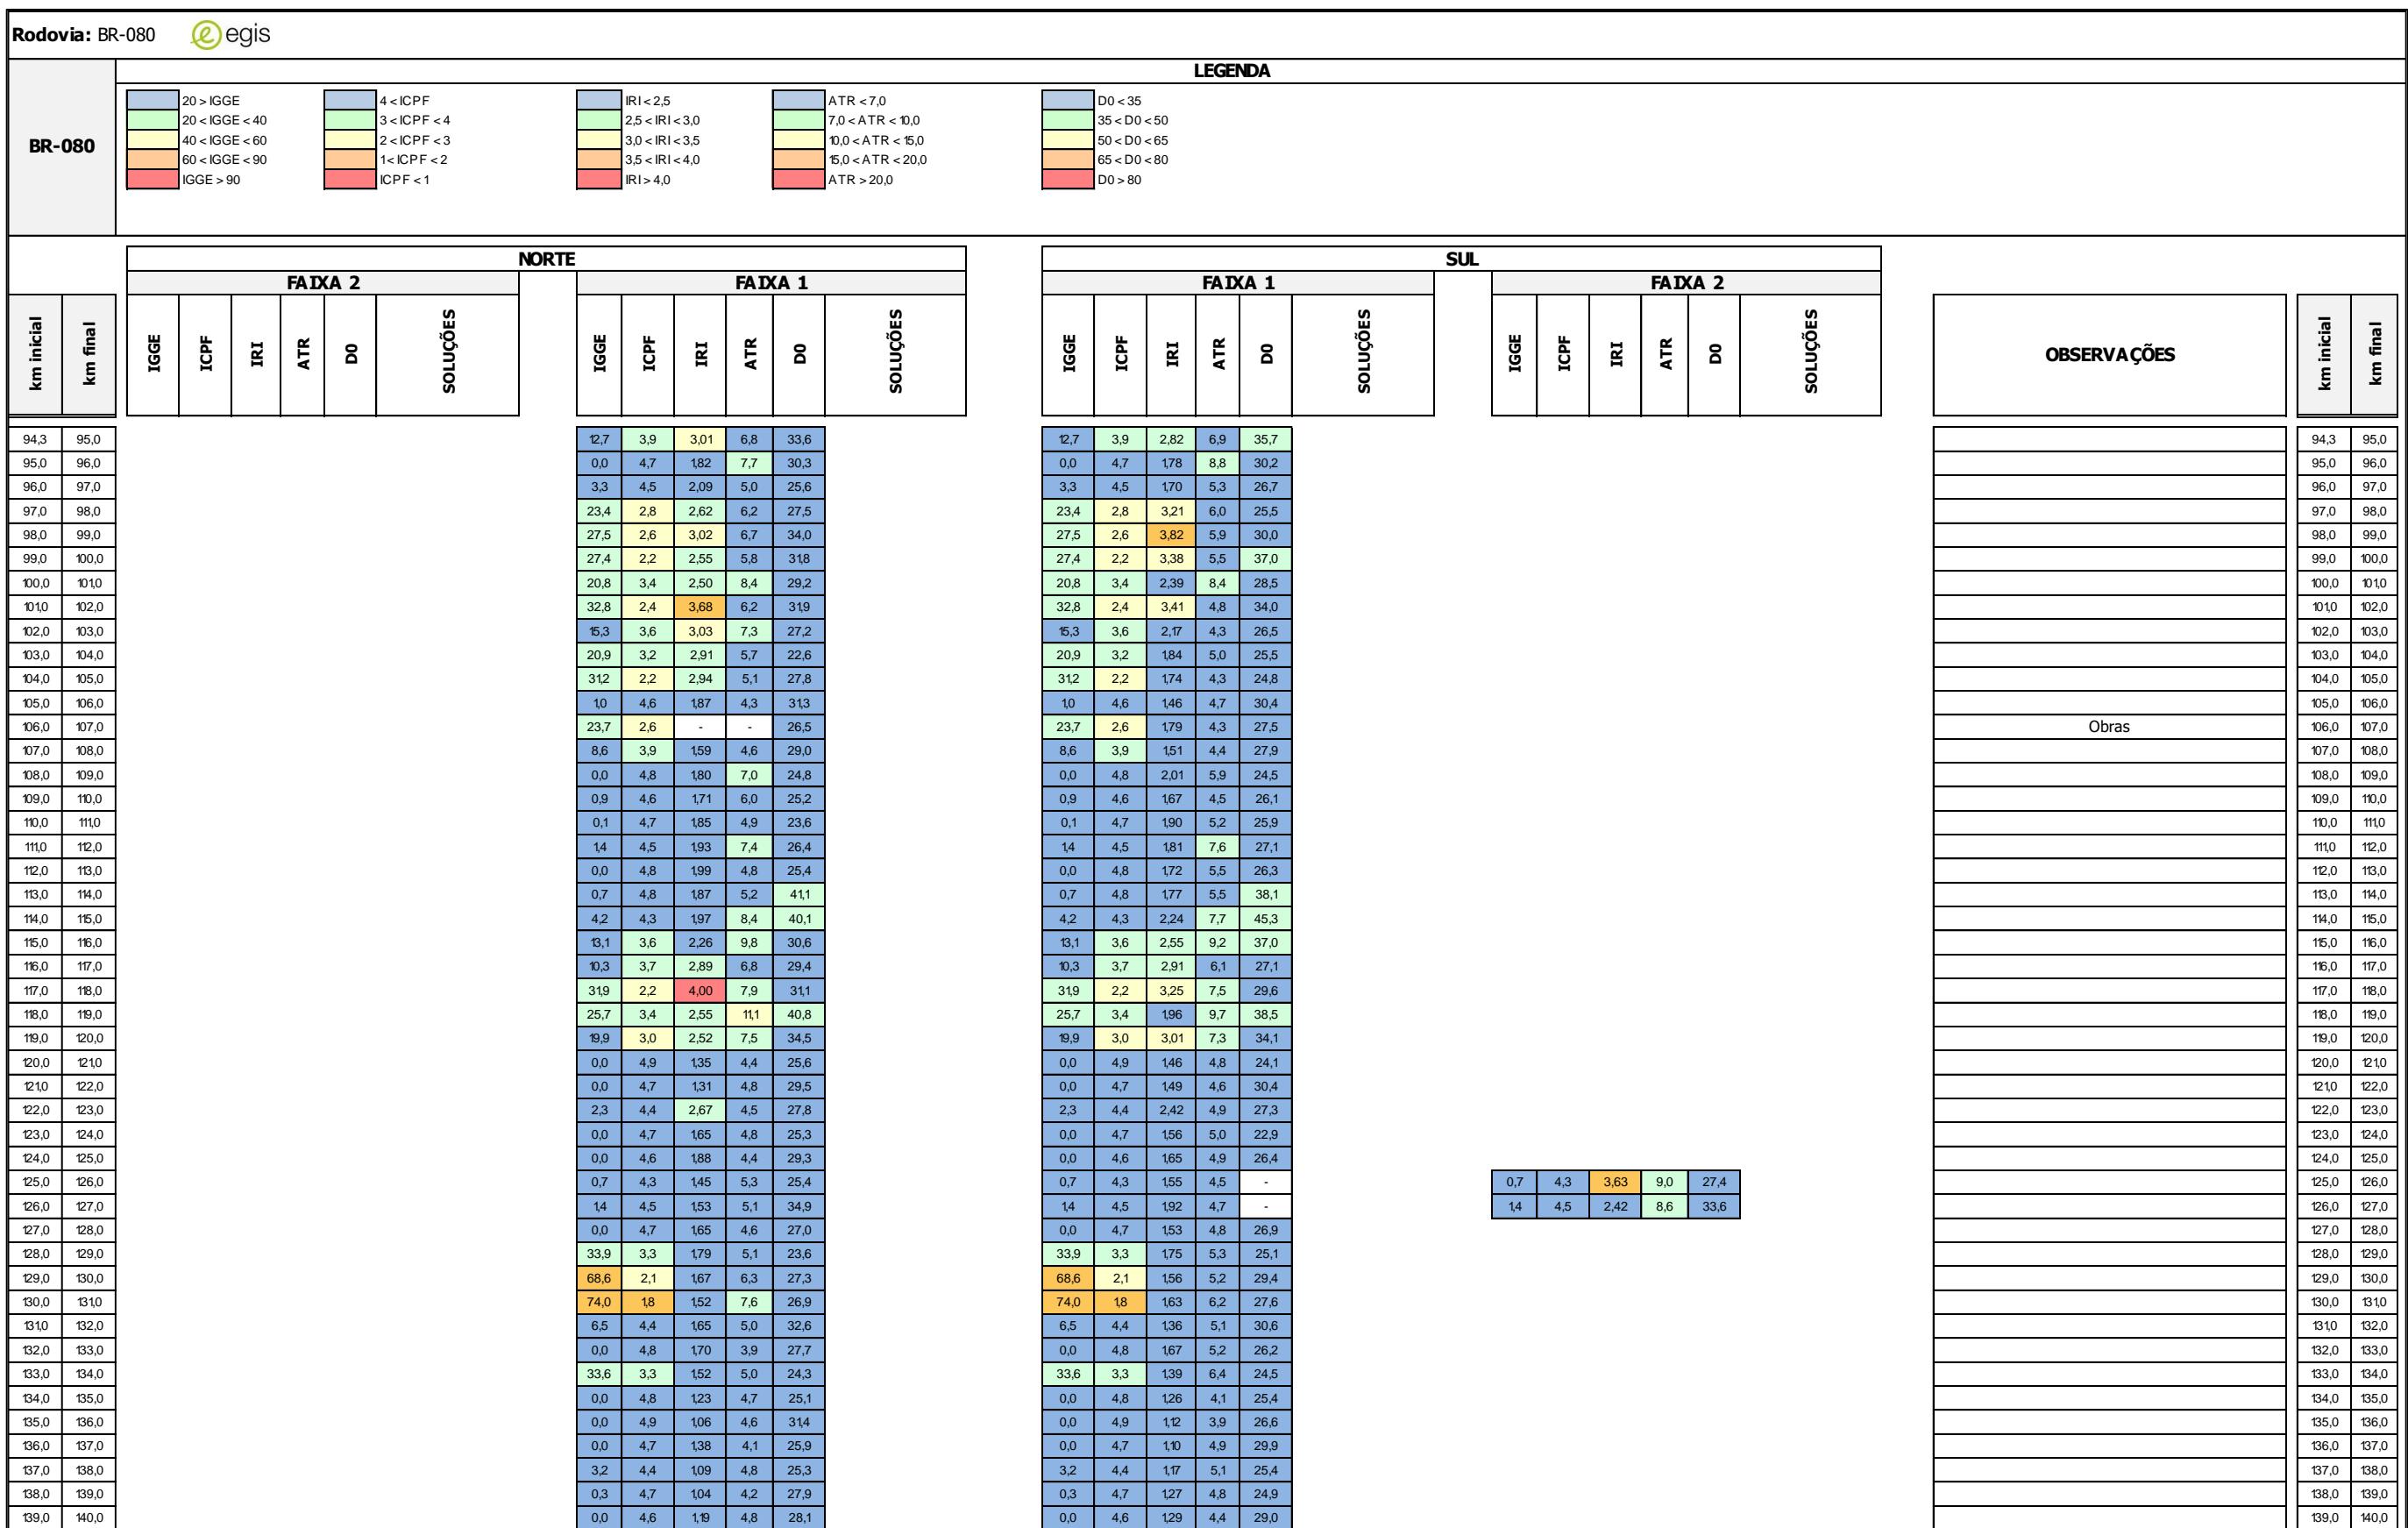
BR-080

20 > IGGE	4 < ICPF
20 < IGGE < 40	3 < ICPF < 4
40 < IGGE < 60	2 < ICPF < 3
60 < IGGE < 90	1 < ICPF < 2
IGGE > 90	ICPF < 1

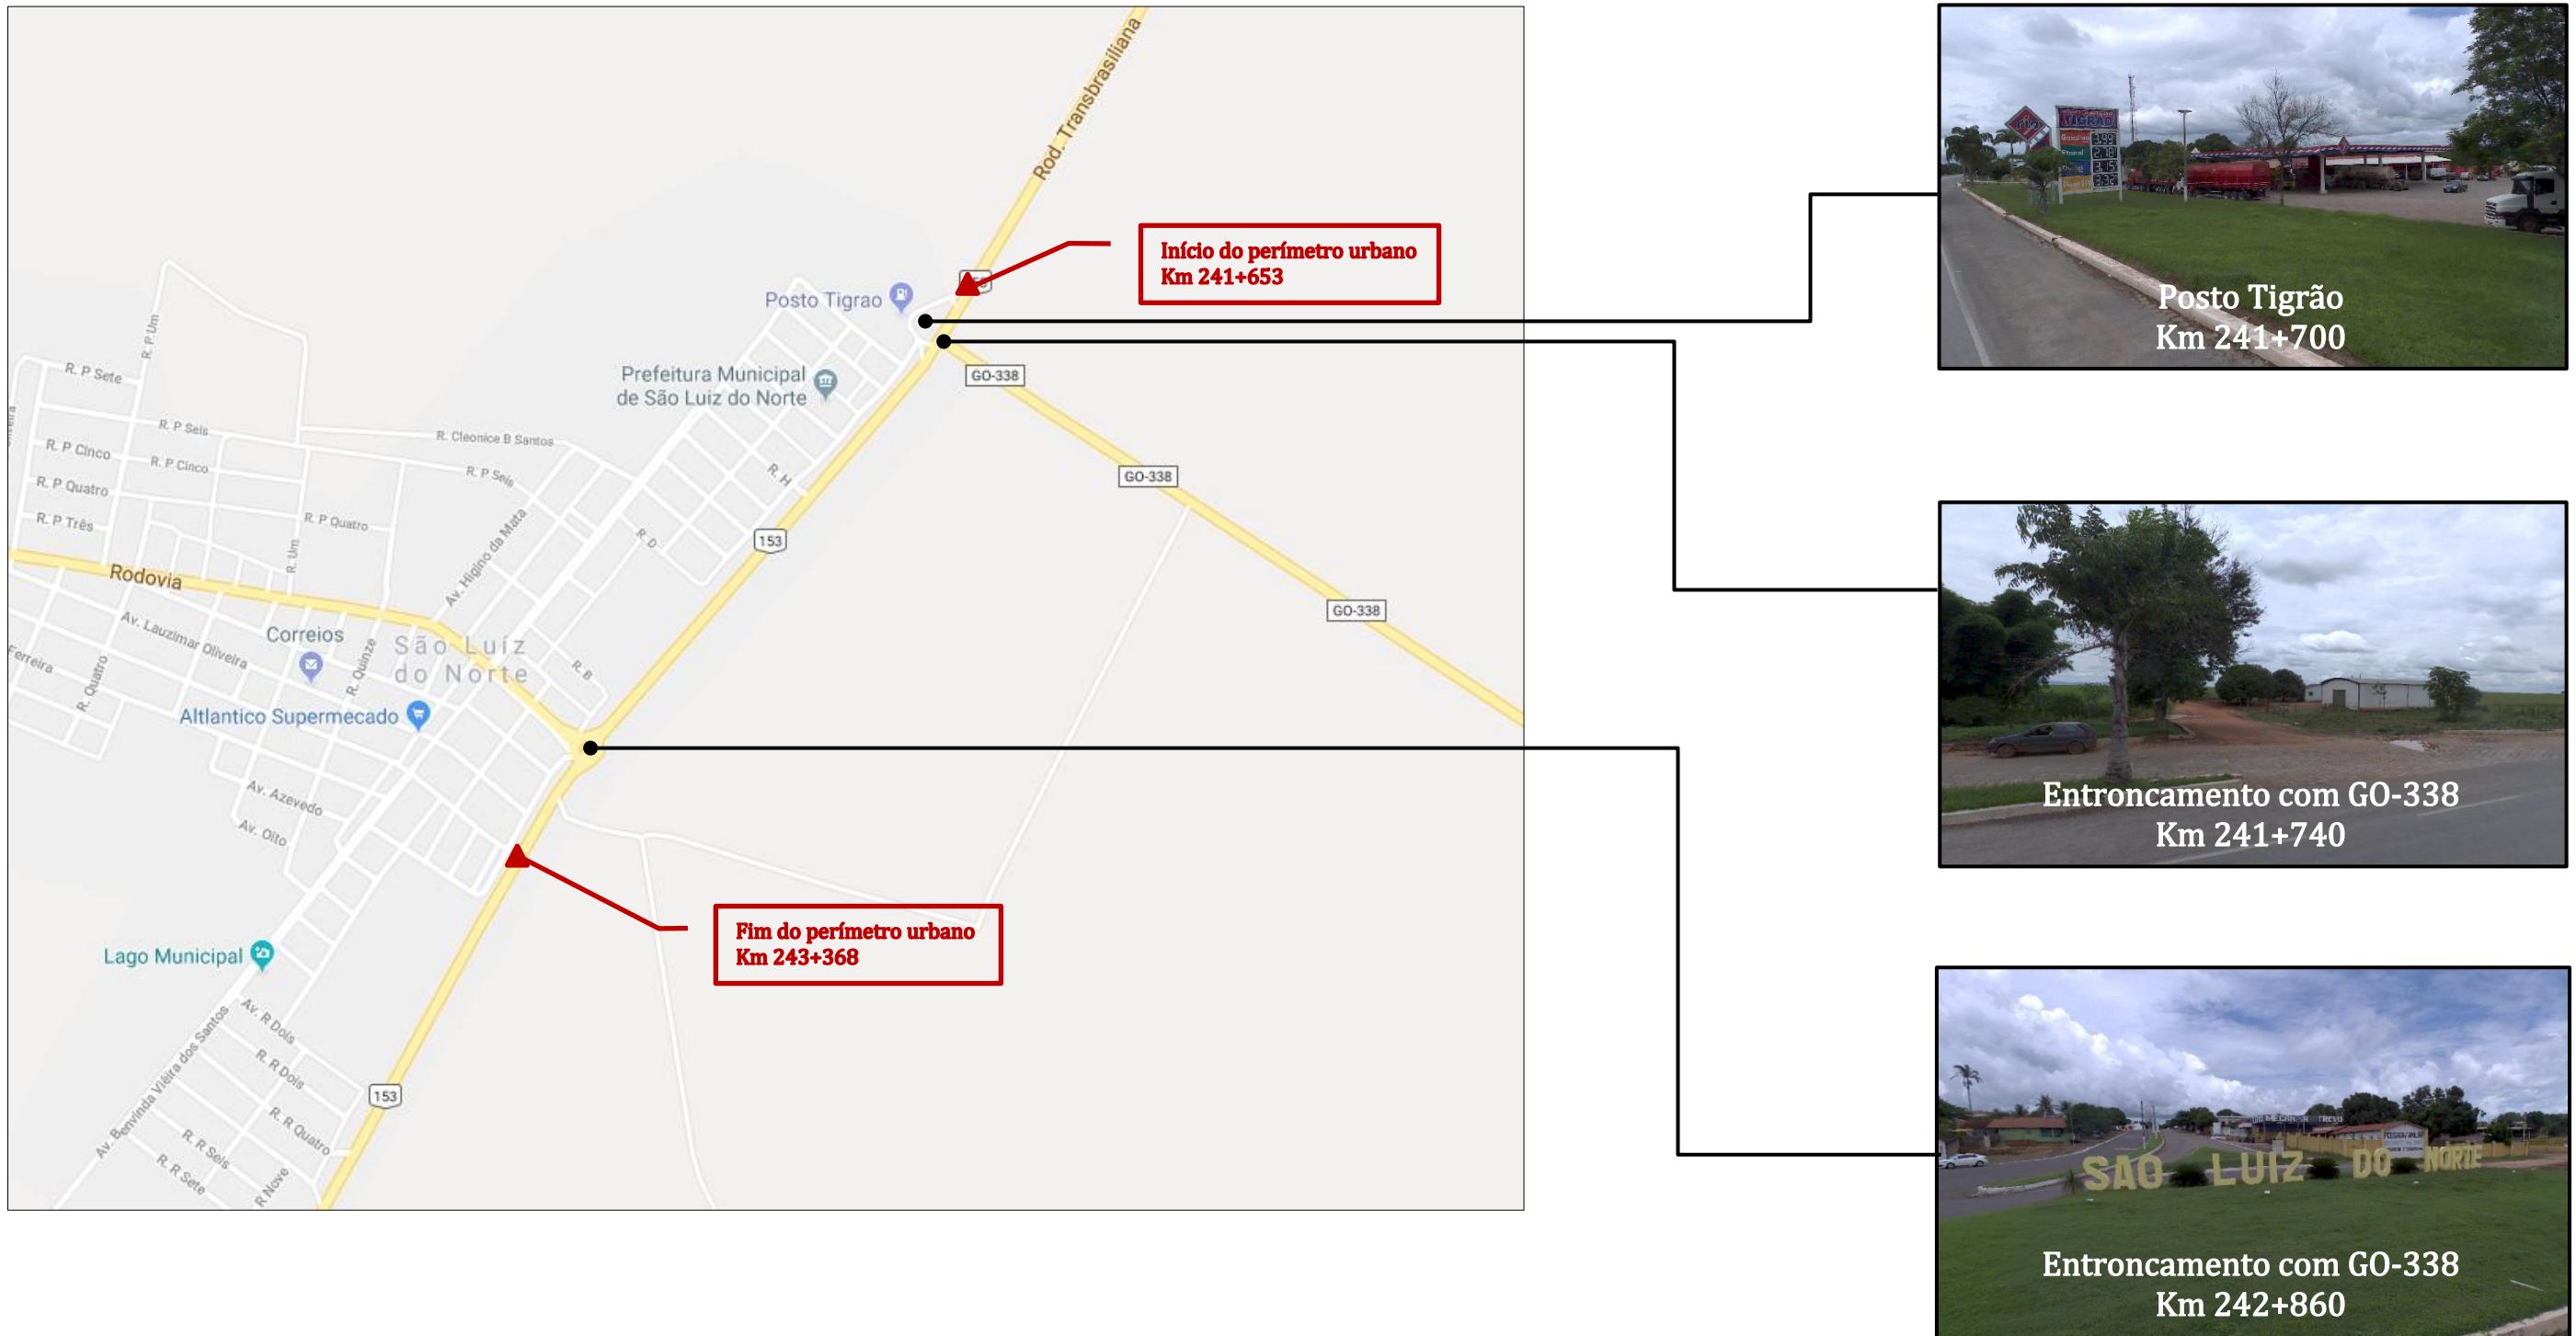
Figura 35 – Travessia Urbana de São Luiz do Norte (GO)

BR-153
TRAVESSIA URBANA
DE SÃO LUÍZ DO NORTE/GO
km 241+653 ao km 243+368

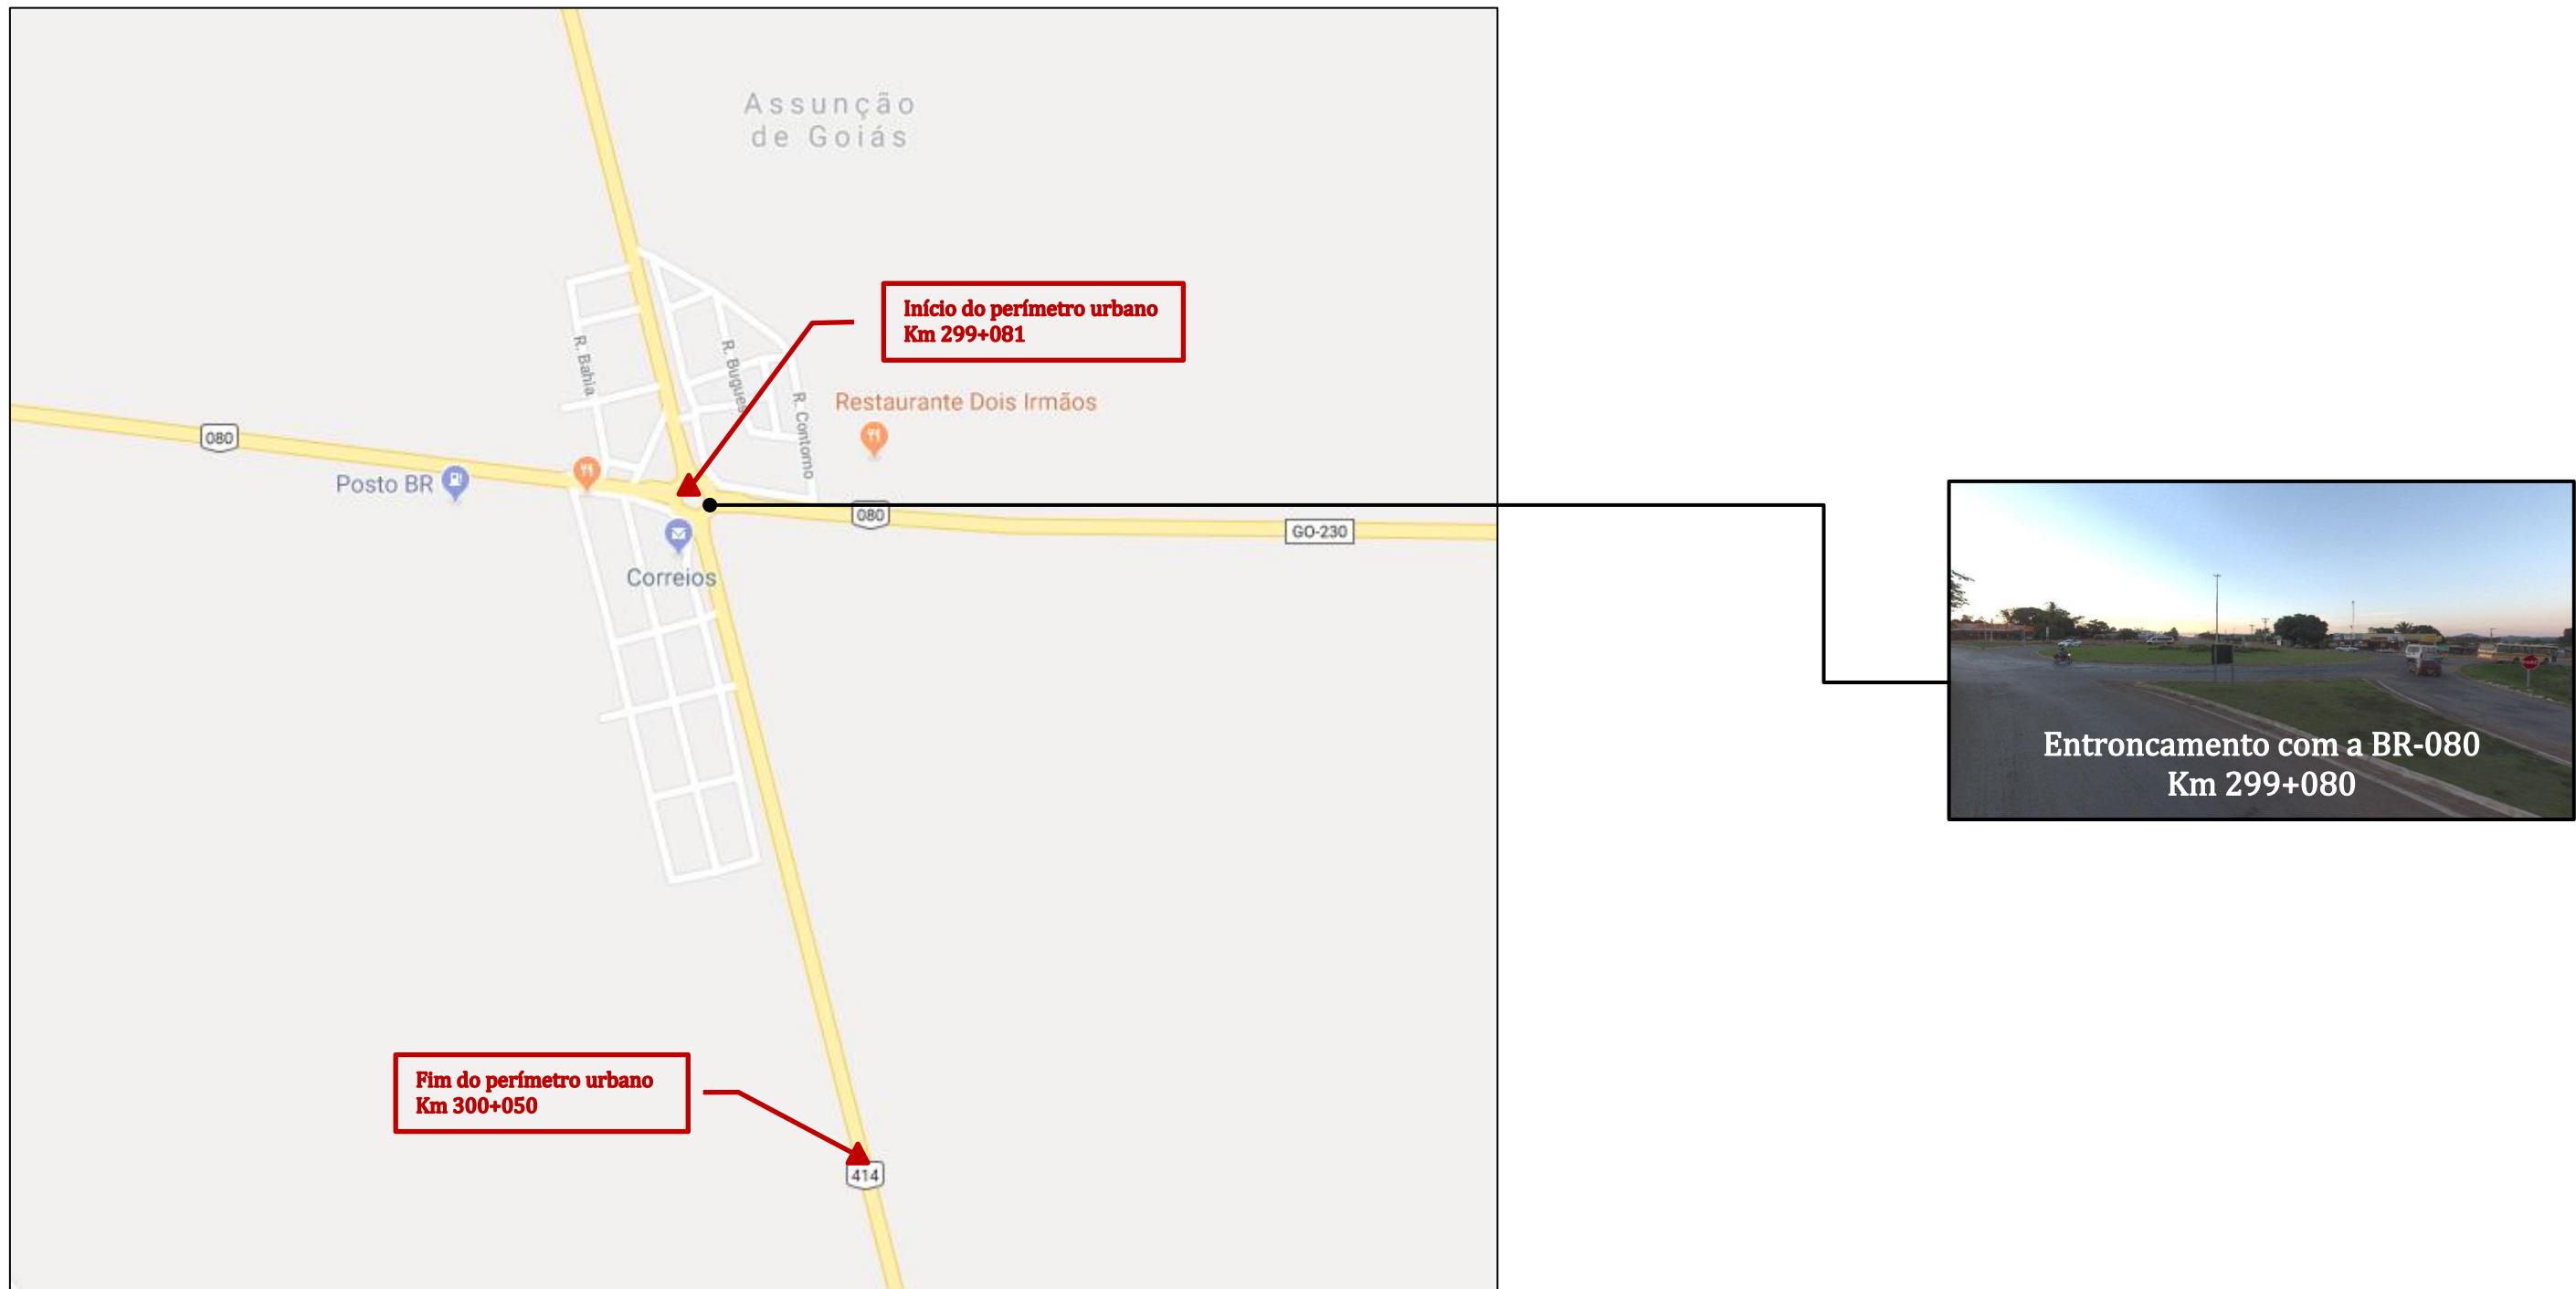
Figura 43 – Travessia Urbana de Assunção de Goiás (GO)

BR-414
TRAVESSIA URBANA
DE ASSUNÇÃO DE GOIÁS/GO
km 299+081 ao km 300+050

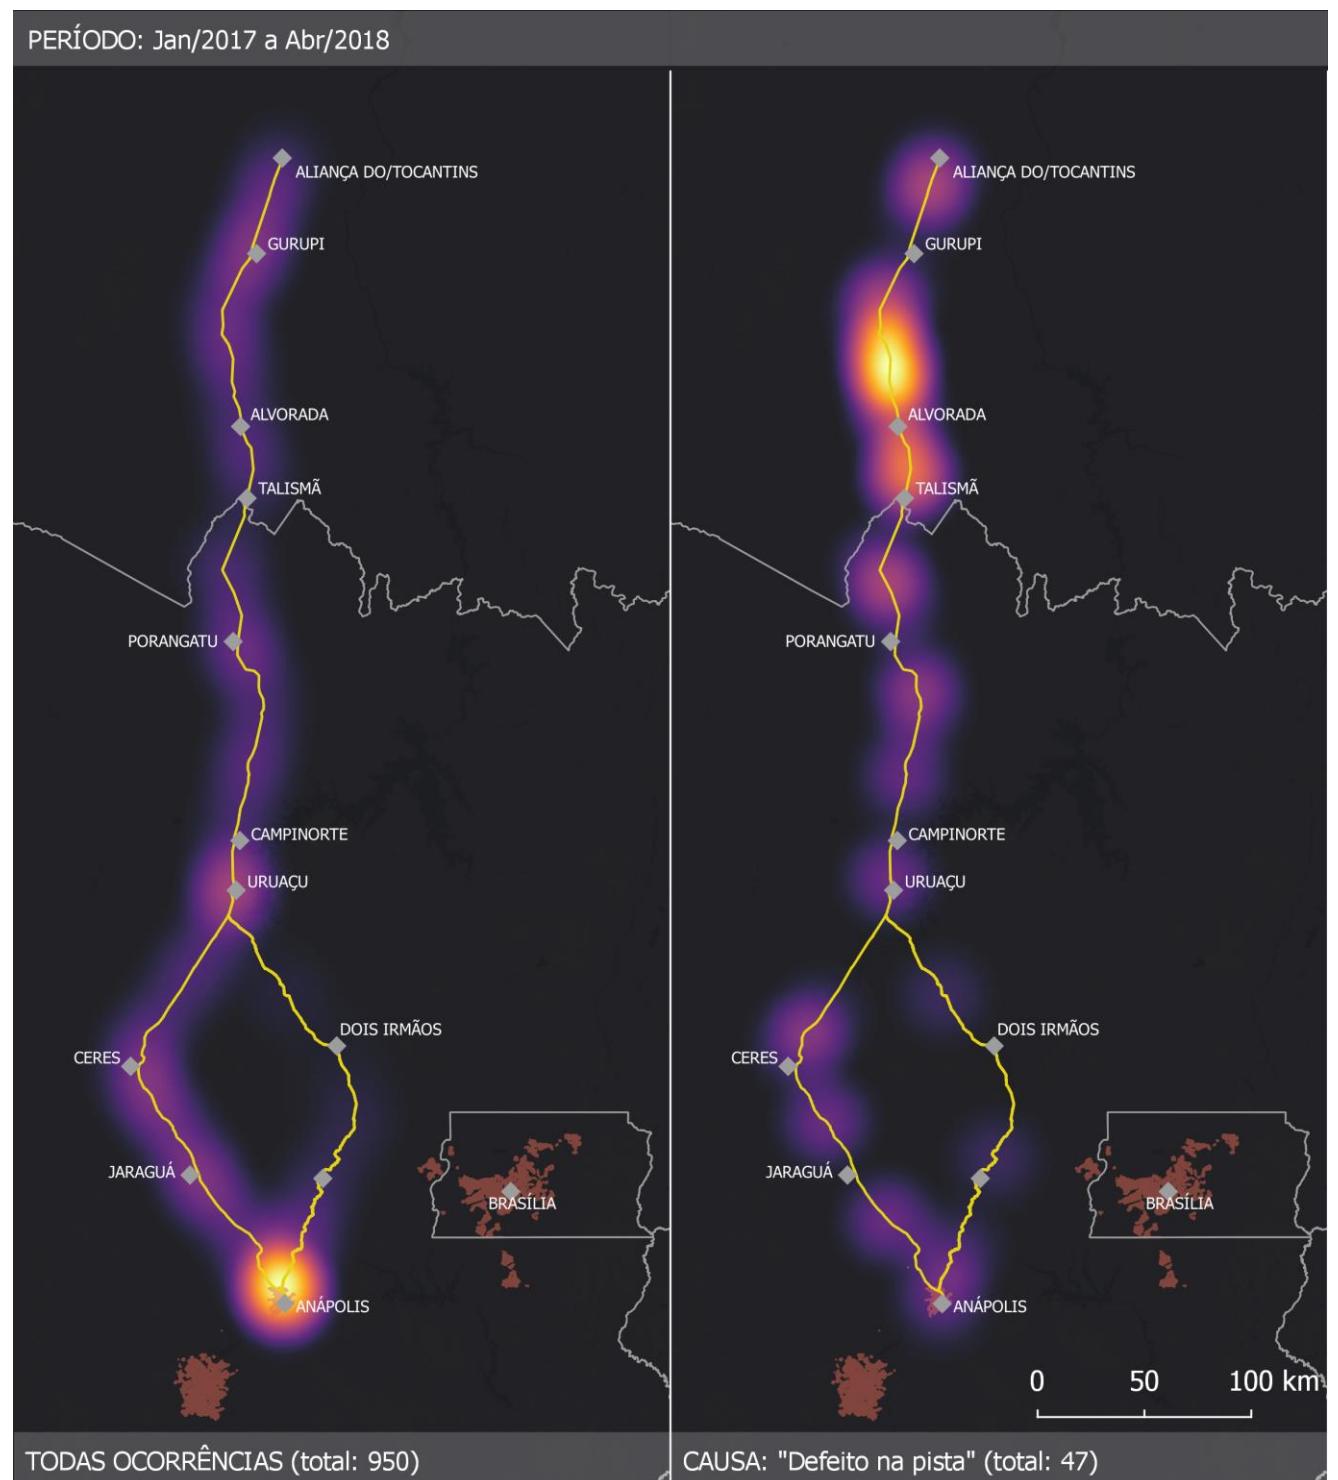
Figura 58 – Localização de acidentes cuja causa é defeito na pista (todas ocorrências na esquerda da imagem para comparação da distribuição espacial)

PERÍODO: Jan/2017 a Abr/2018
