# Monitoramento das condições climáticas associadas às geotécnicas na BR-116/RJ

Glauco Aguilar – Maurício Ehrlich  
COPPE/UFRJ

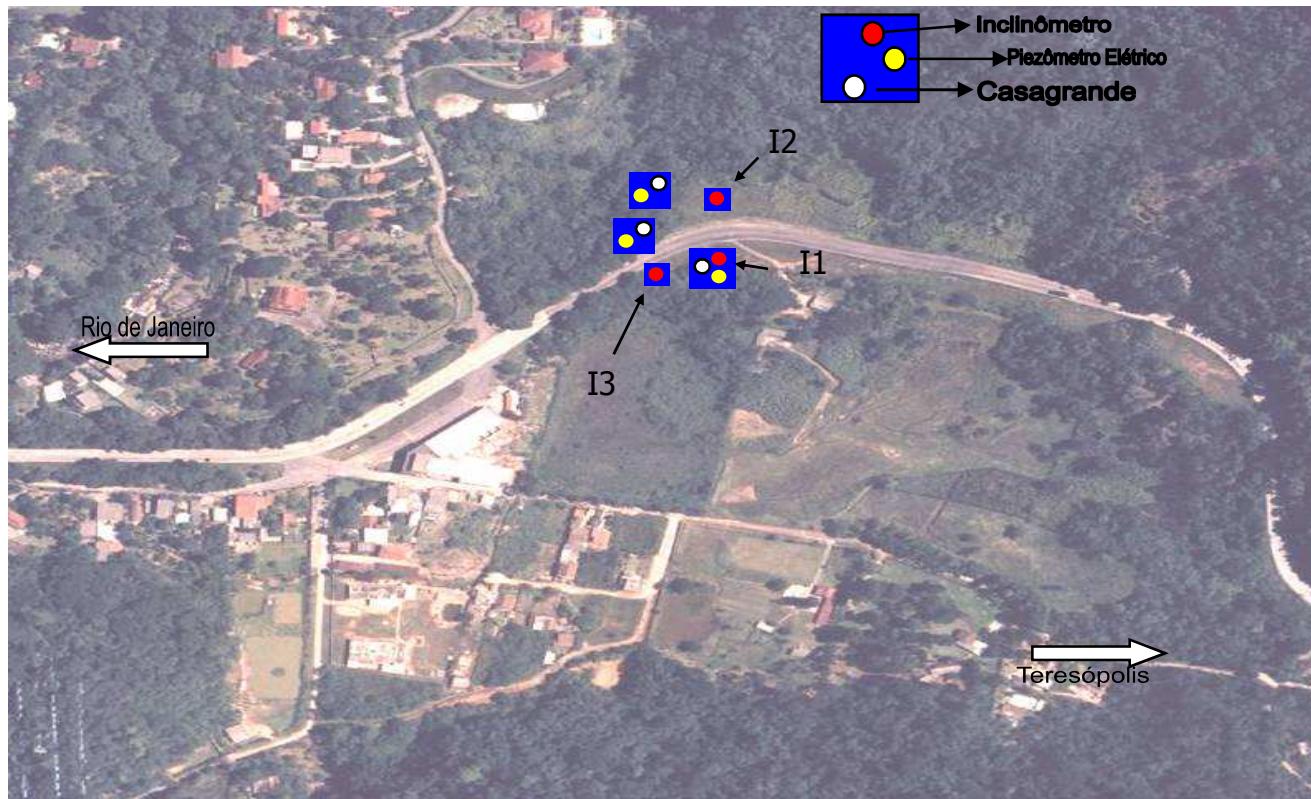
# Instrumentação geotécnica km 101

- movimentos ocorrem permanentemente no local;
- na década de 70 foi efetuado um alteamento de 2m da pista;
- após este reaterro os movimentos diminuíram, mas não cessaram por completo;
- hoje se observam desvios significativos na pista.

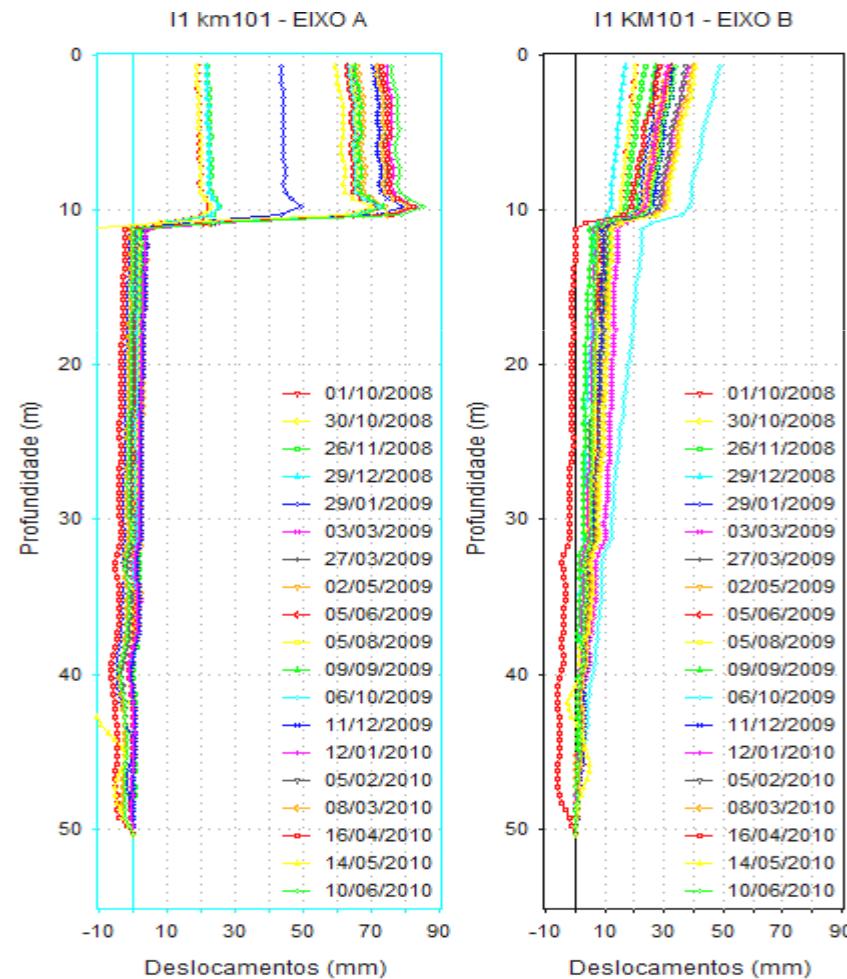
# Movimentação lateral (I1)

- As movimentações laterais mostraram-se similares quanto à velocidade, períodos e deslocamento acumulado (~90 mm).
- Maiores velocidades nos períodos chuvosos (e de subida dos níveis piezométricos) e praticamente nulas nos períodos de estiagem. O movimento é classificado como Rastejo por ser intermitente.
- As leituras piezométricas variam com chuvas acumuladas superiores a 100 mm (em 96 horas).
- O tempo de resposta no piezômetro apresenta-se aproximadamente 7 dias.

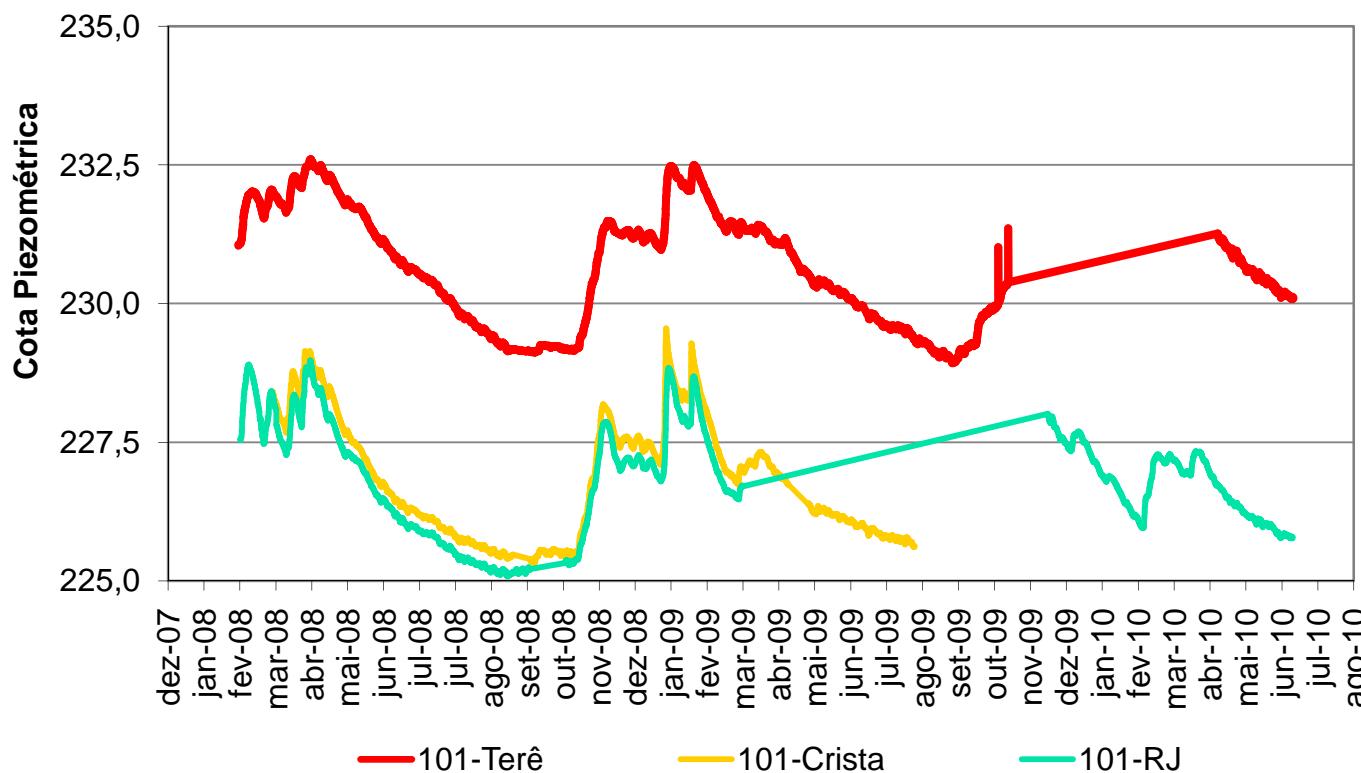
Piezômetros Elétricos km 101

- As leituras piezométricas variam com chuvas acumuladas superiores a 100 mm (em 96 horas).
- O tempo de resposta no piezômetro apresenta-se aproximadamente 7 dias.

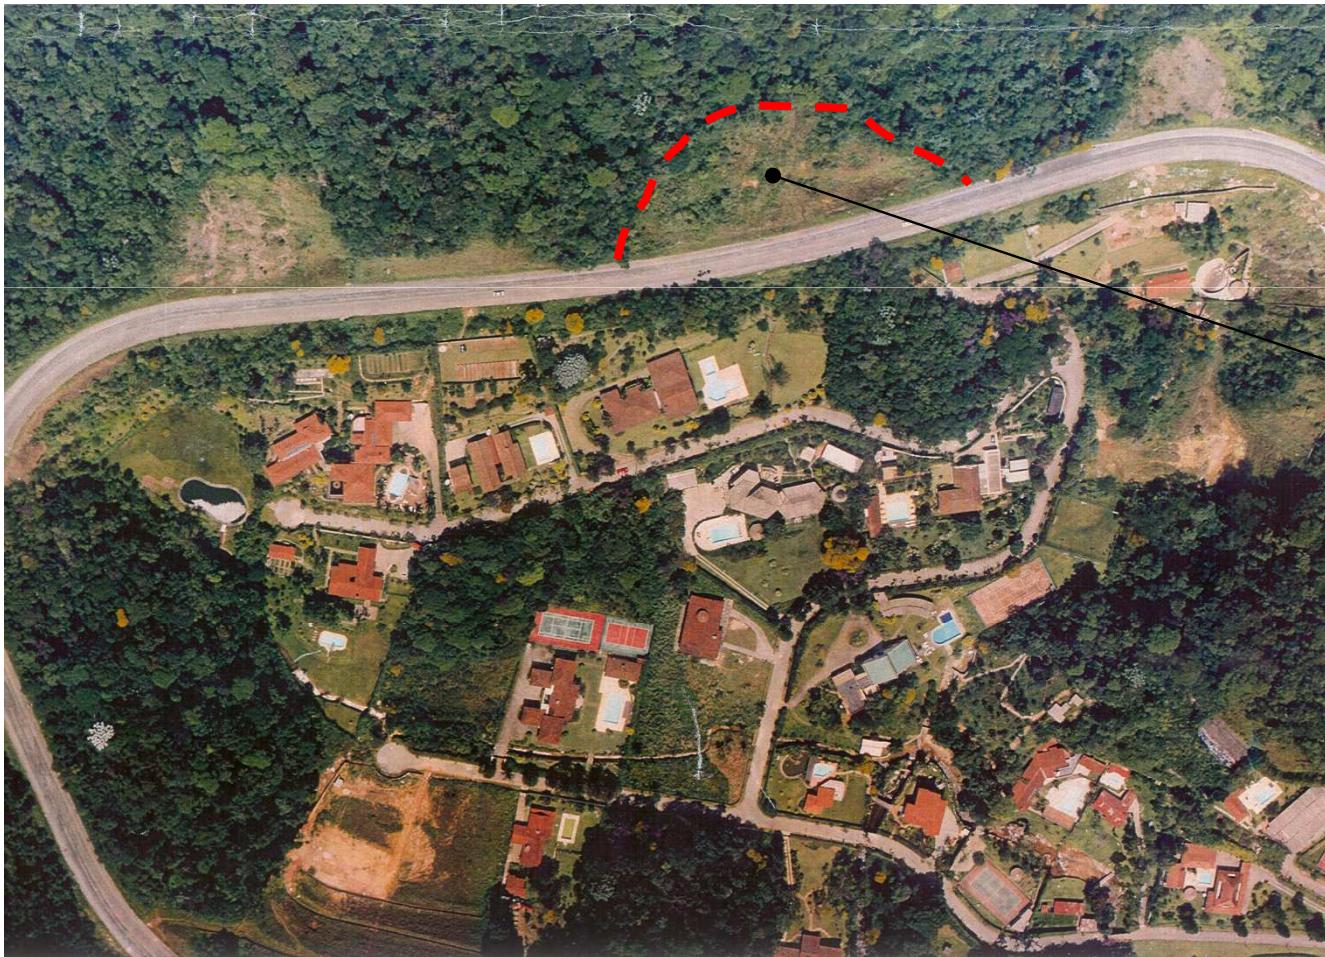
## Situação anterior ao colapso

- rotura de trecho em aterro à meia encosta (Fev./2005);
- trecho colapsado – 10m profundidade e 40m extensão;
- corrida de lama 120m na direção da Granja Comari.

região do  
colapso

- a rotura deu-se pelas deficiências de drenagem do terreno natural (talvegue) na base do aterro;
- colchão drenante (fase construtiva da rodovia) ou drenos subhorizontais (intervenção posterior) poderiam ter evitado o sucedido.

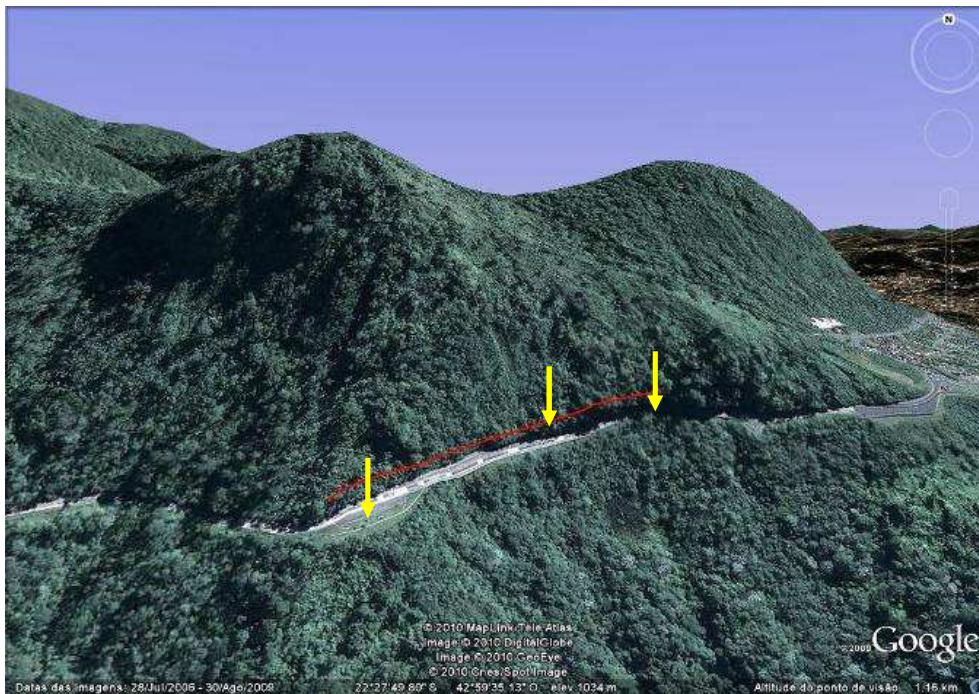
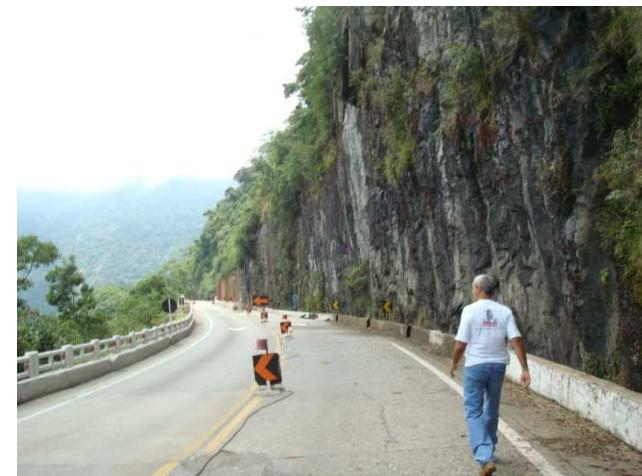
# Encosta km 90

↑ corte em rocha  
(quedas de blocos)

Vista geral.

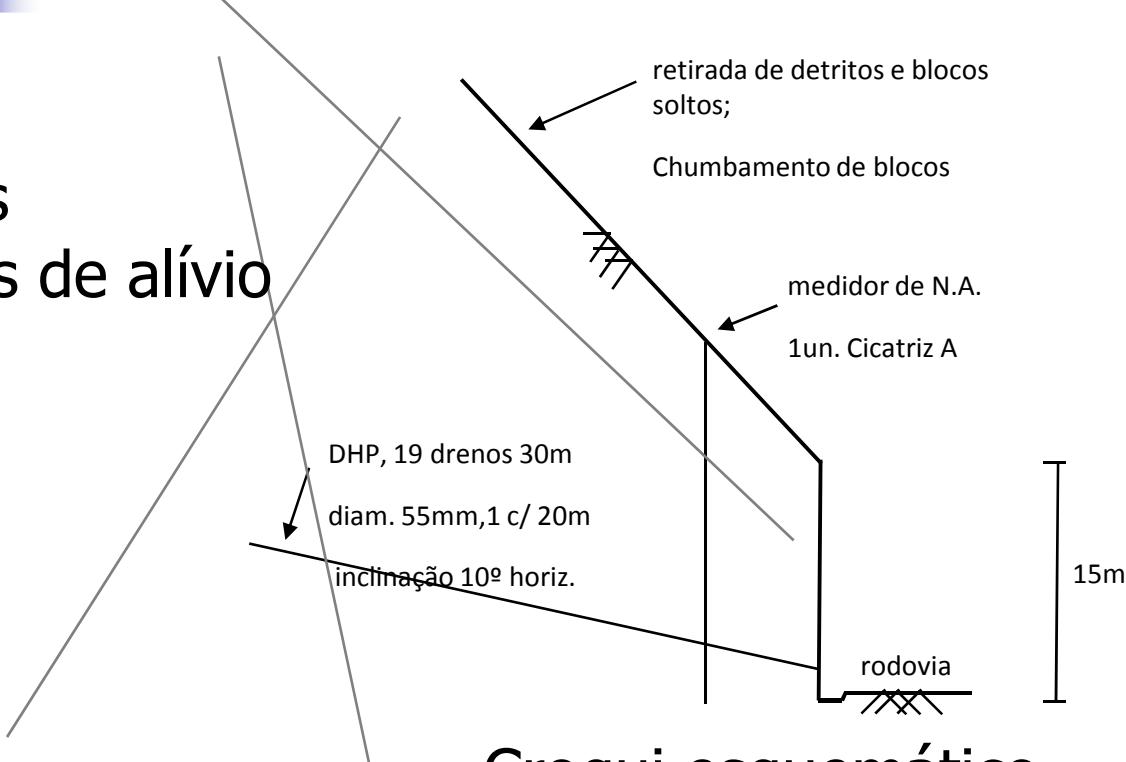
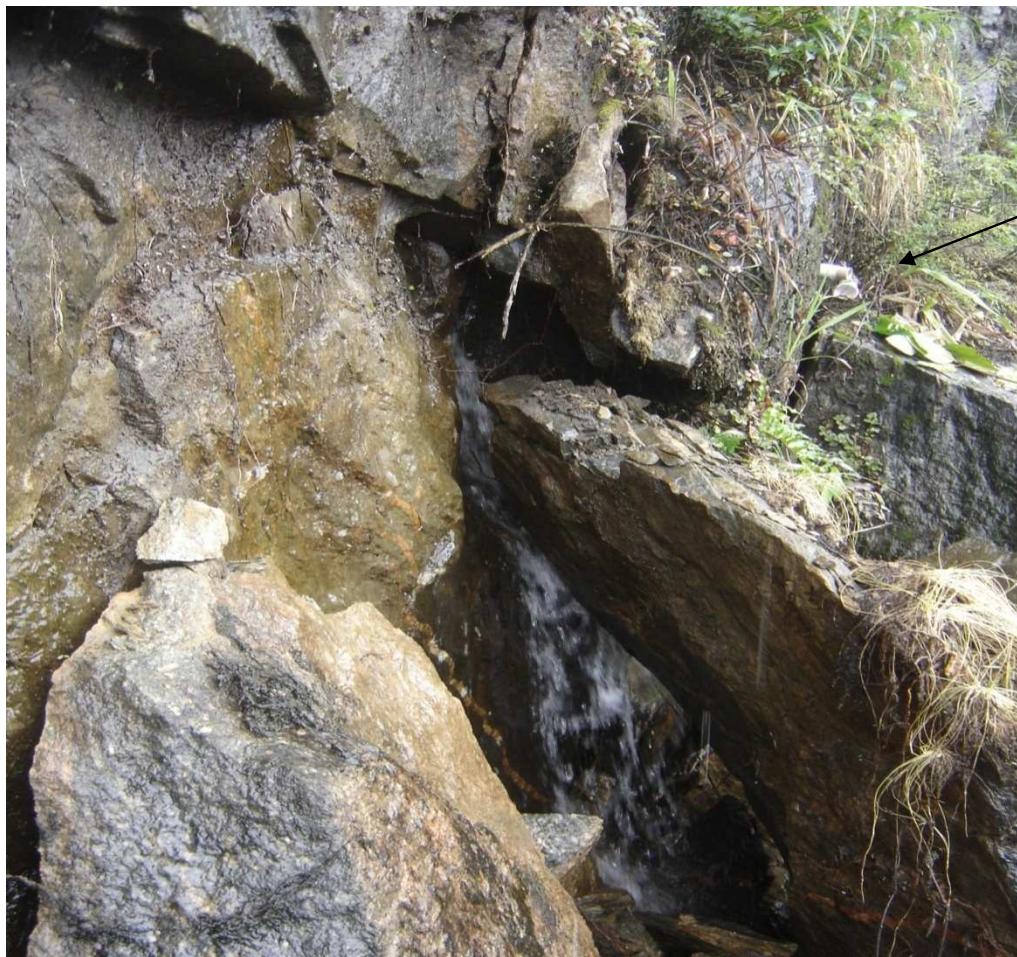
# Intervenções Emergenciais

fraturas  
e juntas de alívio

Croqui esquemático
