# Monitoramento das condições climáticas associadas às geotécnicas na BR-116/RJ

Mauricio Ehrlich  
COPPE/UFRJ

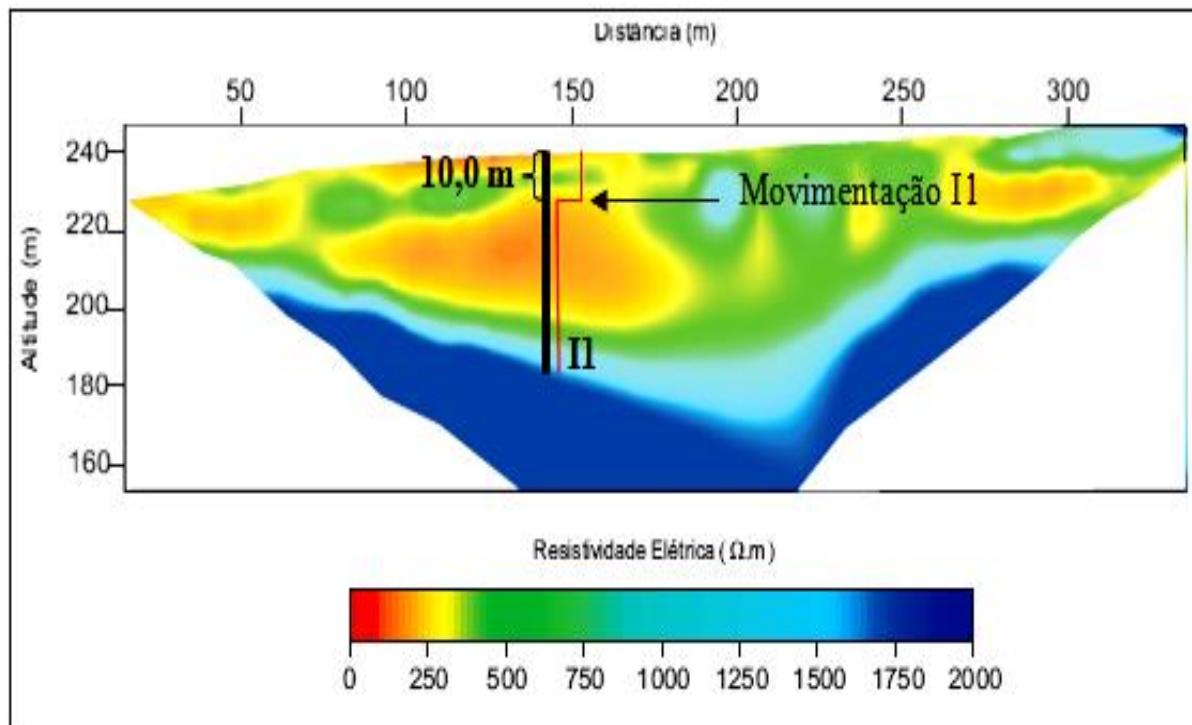
# Sondagens geofísicas (perfil CRT-03) e inclinômetro I1.

- Sondagens geofísicas e convencionais indicam a existência no km 101 de uma língua de material menos consolidado. A língua inclina-se ( $\sim 45^\circ$ ) em relação ao eixo da rodovia no sentido Rio de Janeiro e tem profundidade variando de 30m a 70m, e largura de 150m (27m prof.) e 100 m (47m prof.).
- Trata-se de um paleotalus, ou seja, blocos de rocha vindo da escarpa acima ao longo de milhares de anos. Esses blocos de rocha depositaram-se num antigo talvegue existente no local.
- As movimentações laterais mensuradas em dois pontos mostraram valores similares quanto à velocidade, períodos e deslocamento acumulado ( $\sim 90$  mm);
- Maiores deslocamentos (valores até 20 mm/mês) ocorrem nos períodos chuvosos (associados à subida dos níveis piezométricos) e praticamente nulos nos períodos de estiagem.

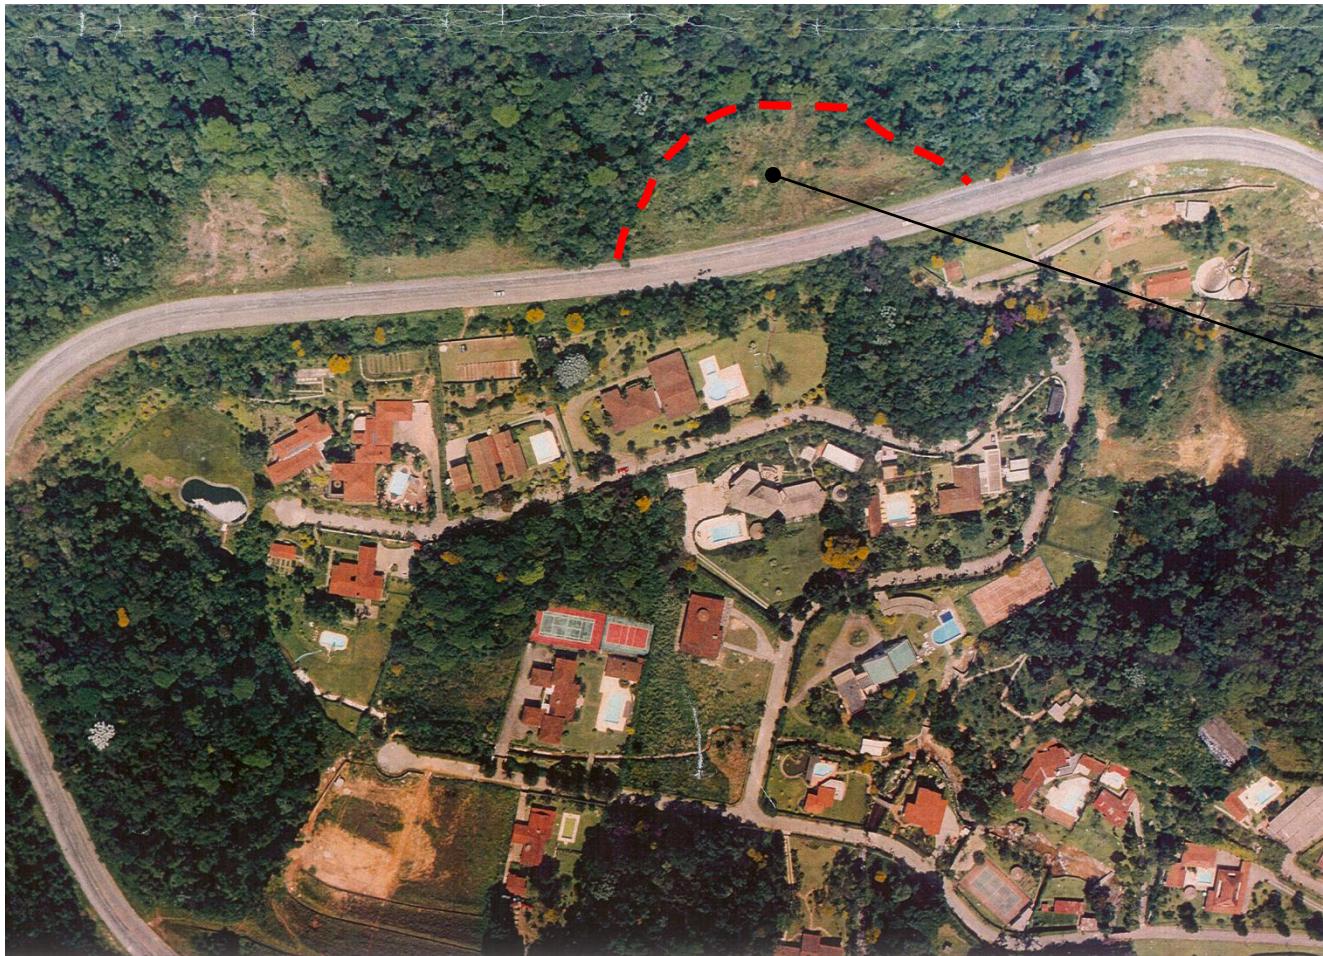
# Situação anterior ao colapso

- rotura de trecho em aterro à meia encosta (Fev./2005);
- trecho colapsado – 10m profundidade e 40m extensão;
- corrida de lama 120m na direção da Granja Comari.

região do  
colapso

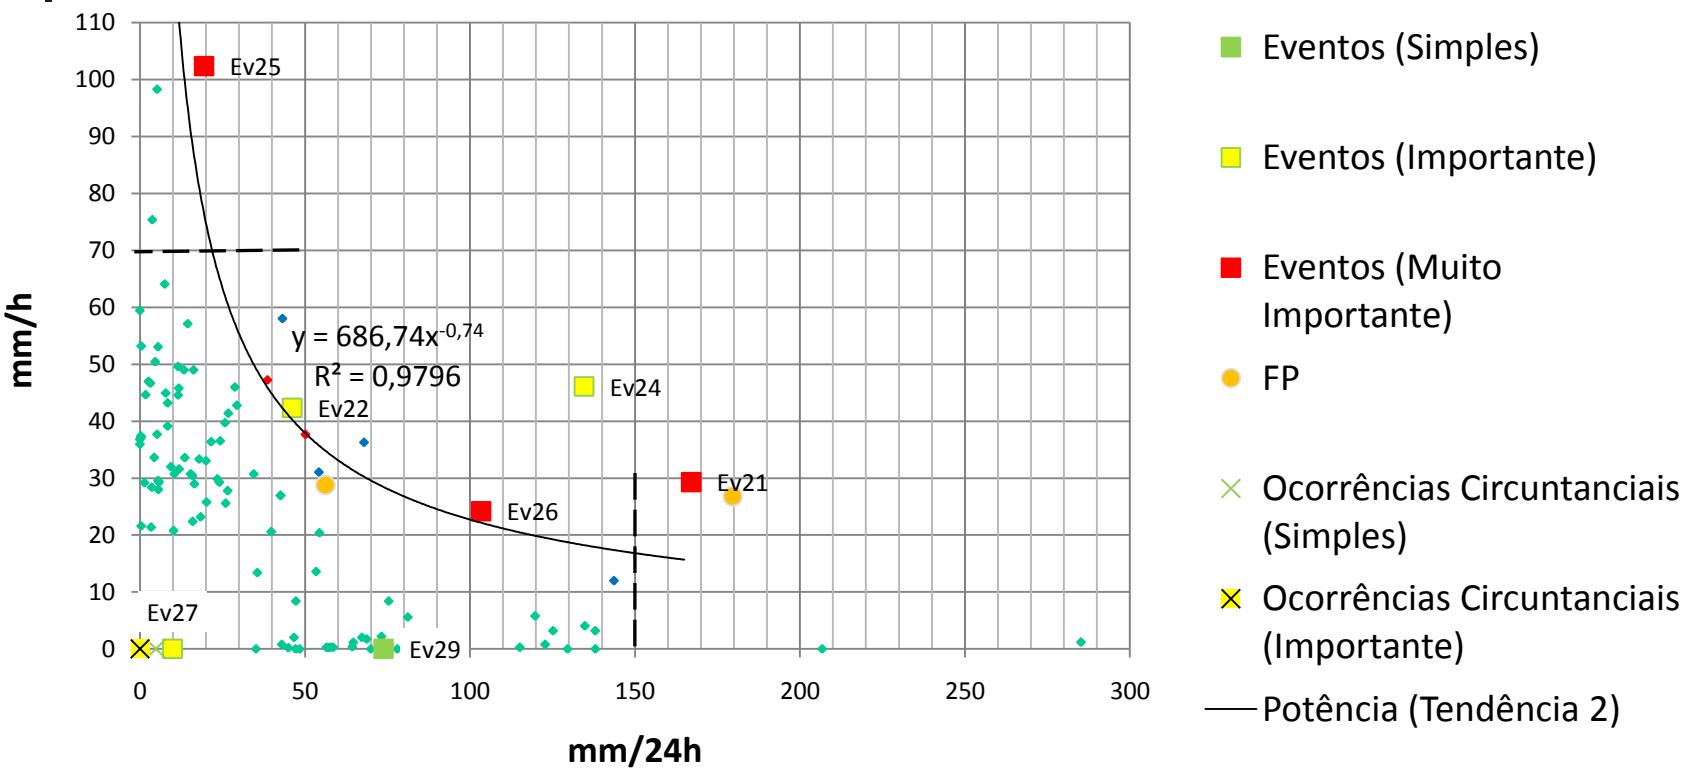
# Chuva vs. eventos

\* *Eventos simples* podem ocorrer independentemente de qualquer pluviometria, até mesmo na ausência de precipitação pluviométrica.
