BACIA DO CAPIM / AFLUENTE DO QUEBRA-COCO

Segmento Geológico-Geotécnico Japonês (km 48+850 ao km 51+000)

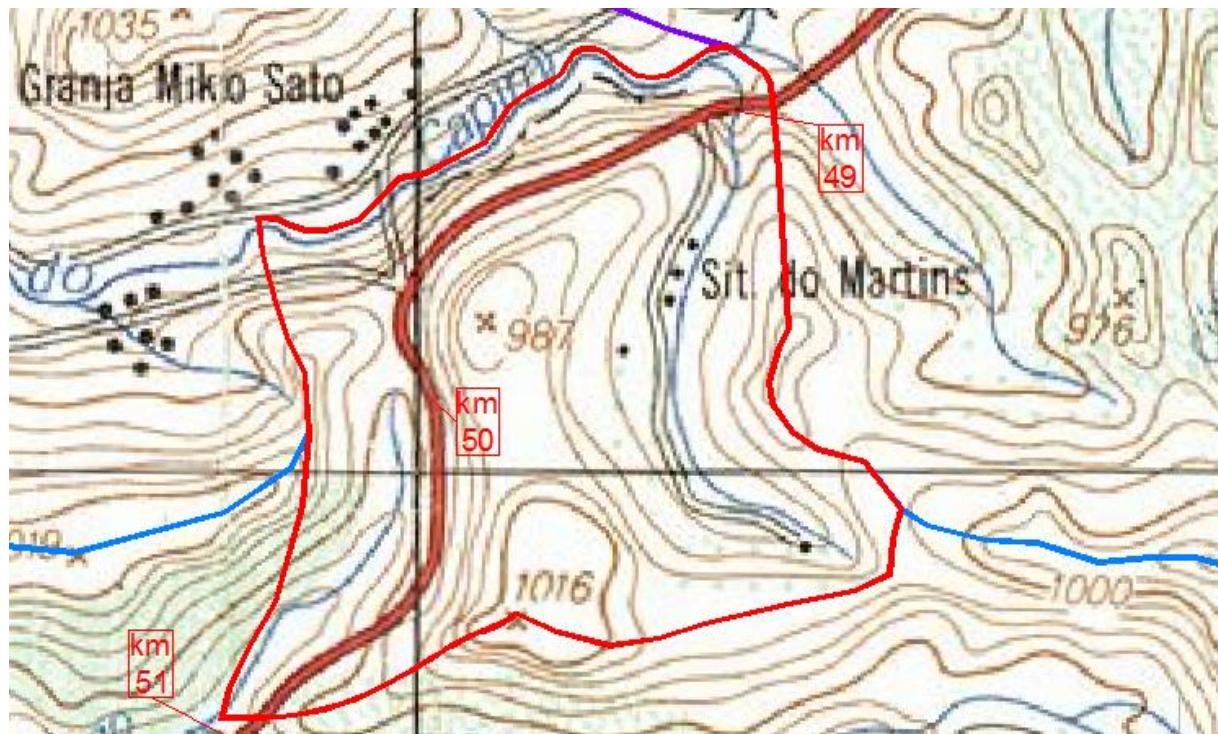
Figura 91 – Morfologia do segmento geológico-geotécnico Japonês.

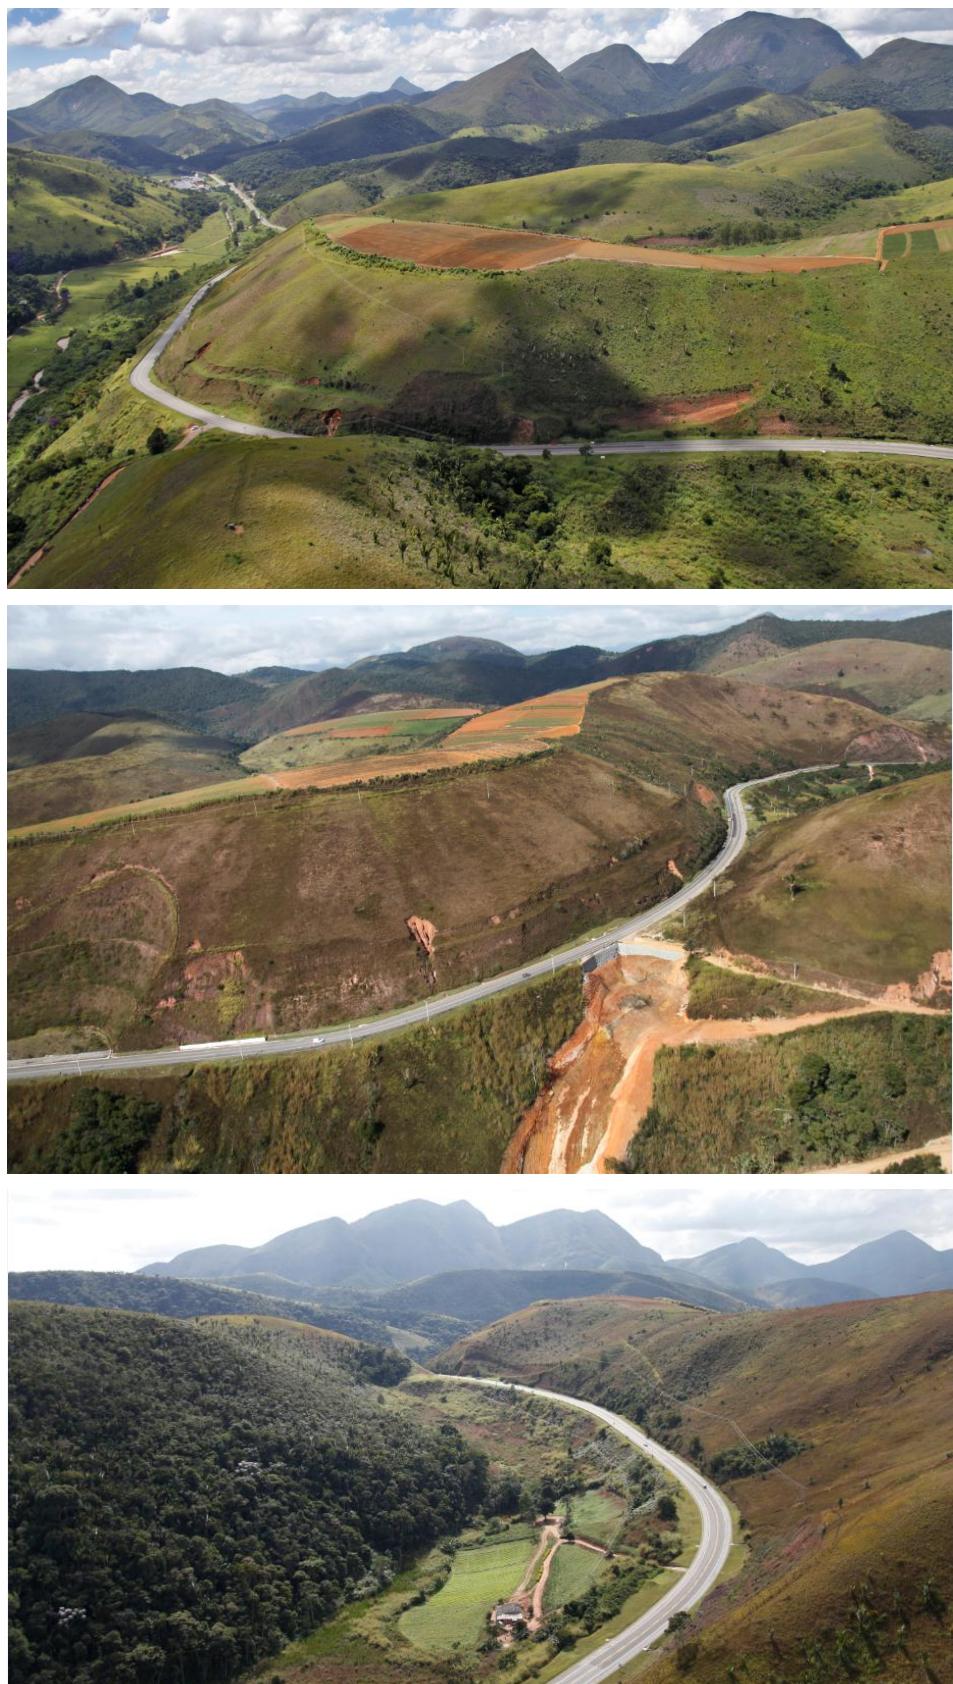
Figura 92 – Seção meia encosta com talude de jusante alto sem escalonamento (pista 1) e morro com área de plantio no topo (fonte de contribuição de água subterrânea): (a) divisor das bacias (ponto alto do greide); (b) bacia do rio do Capim ou Pião; e (c) bacia de afluente do córrego Quebra-Coco.

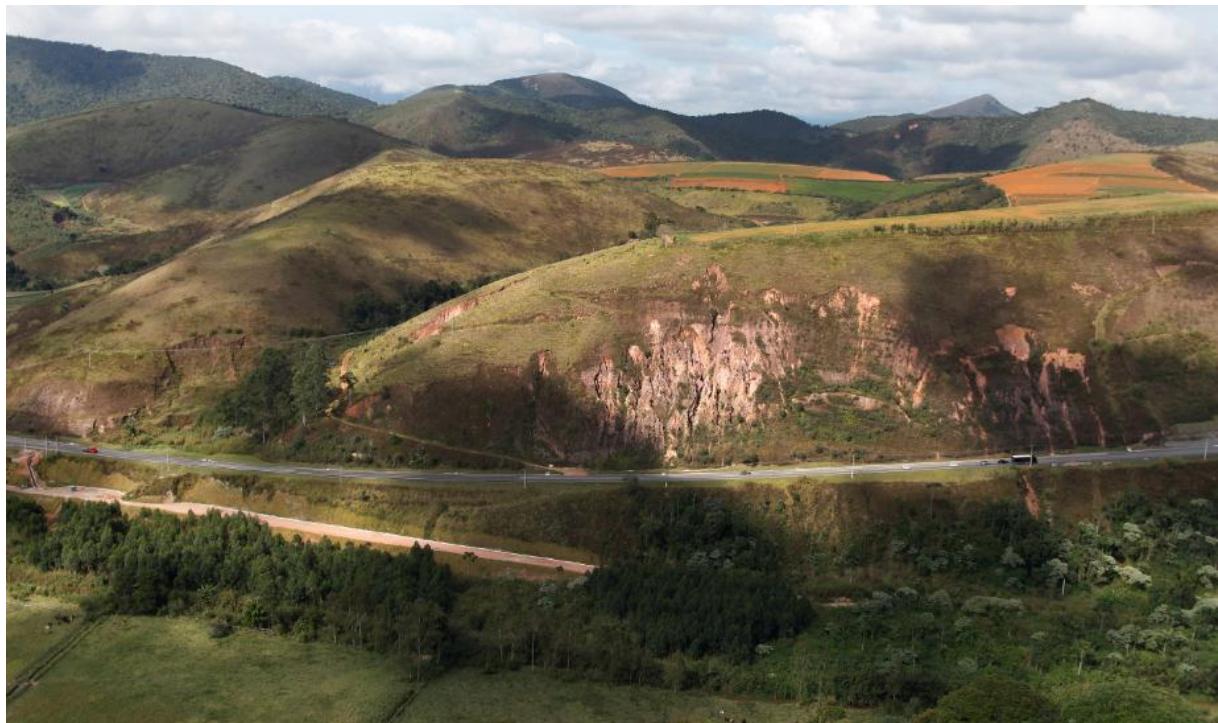
Figura 95 – Vista frontal dos taludes de montante e jusante do trecho pertencente à bacia de contribuição do rio do Capim o Pião.

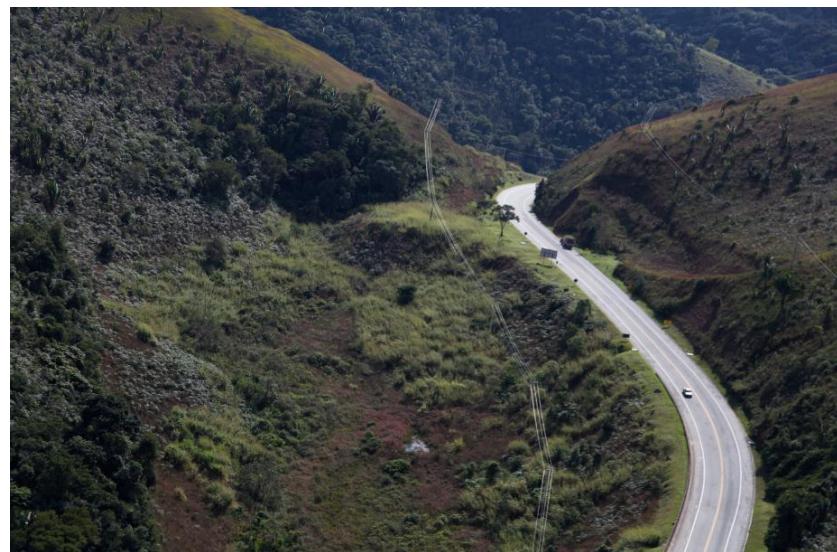
Figura 98 – Corte pleno no ponto alto do greide da rodovia e vista lateral dos taludes da bacia do córrego Quebra-Coco.

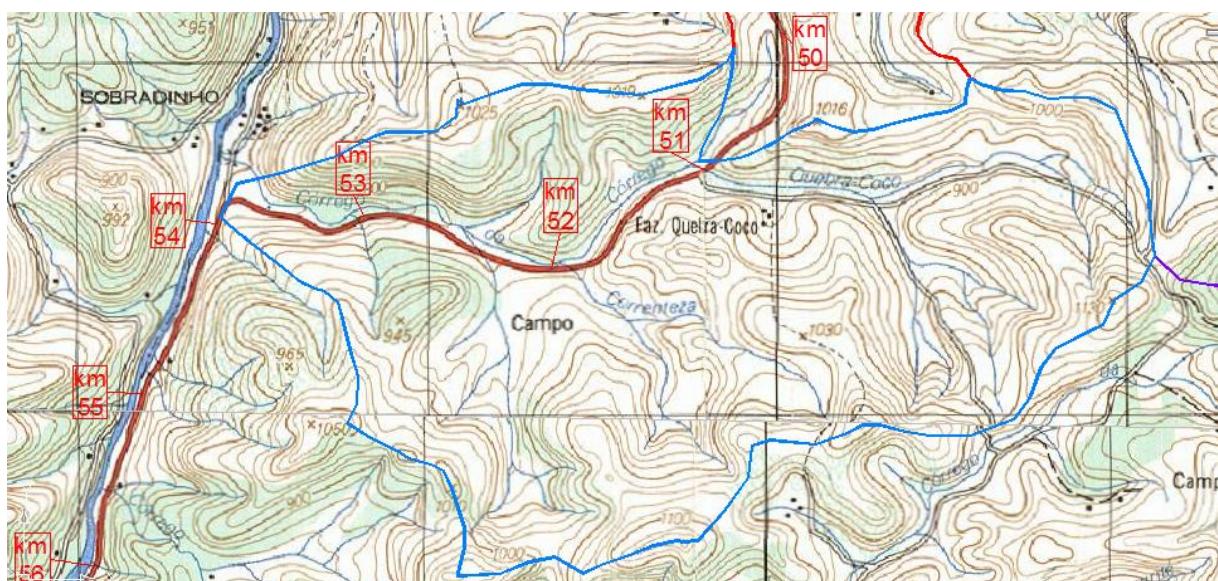
Figura 103 – Morfologia bacia de contribuição do córrego Correnteza – afluente do rio Preto.

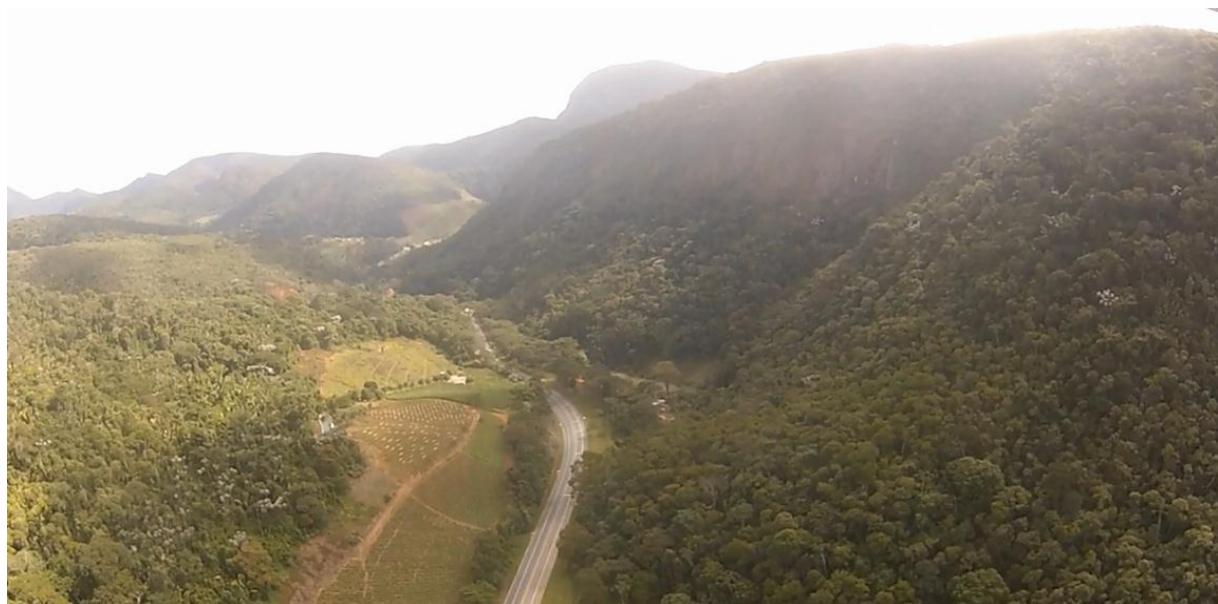
Figura 104 – Visão do relevo do segmento geológico-geotécnico Quebra-Coco.

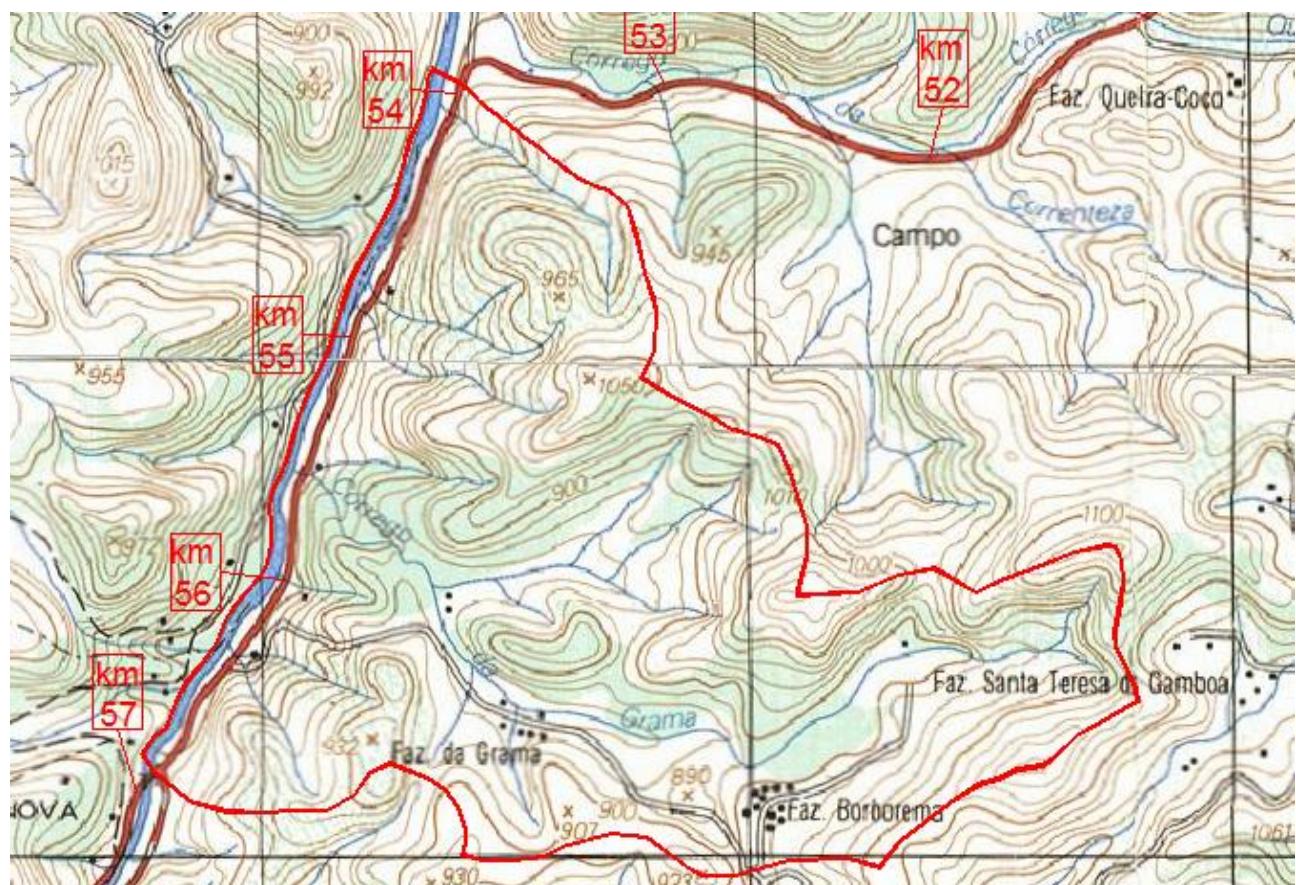
Figura 107 – Aspectos morfológicos do relevo do segmento geológico-geotécnico Grama. Observam-se vales de terraços aluvio-coluvionar a montante dos taludes de corte da rodovia. Verifica-se que a rodovia apresenta traçado praticamente paralelo à calha fluvial, em que os taludes de jusante constituem a margem do rio Preto.

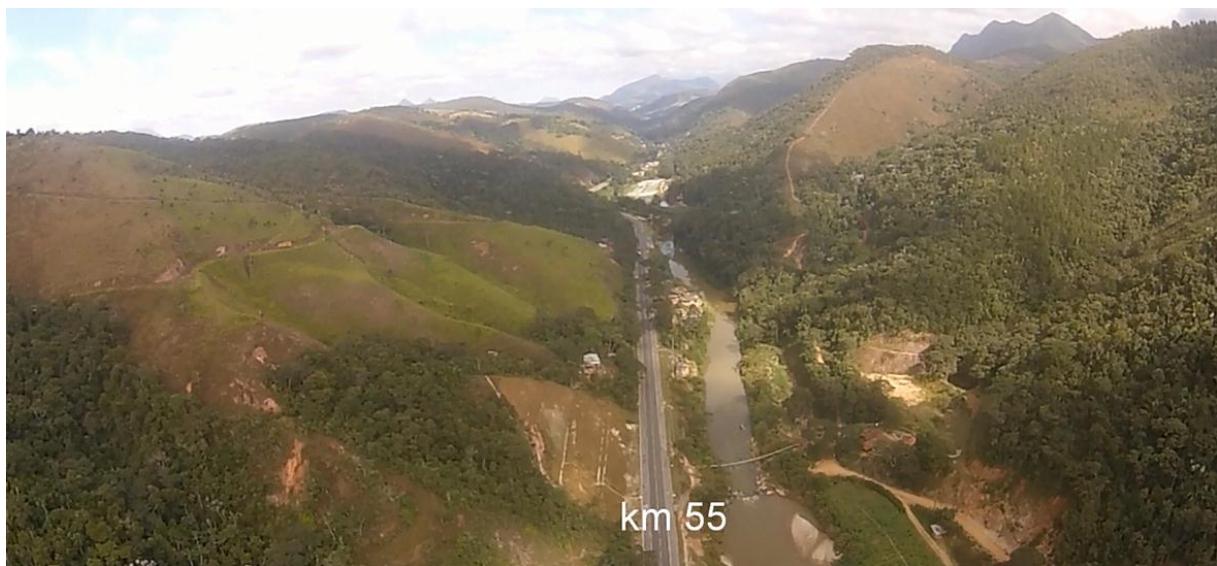
Figura 108 – Visão aérea do trecho em seção meia encosta do segmento Grama: morros predominantemente convexos para o lado esquerdo (pista 2) e para o lado direito (pista 1) têm-se taludes de margem do rio Preto.

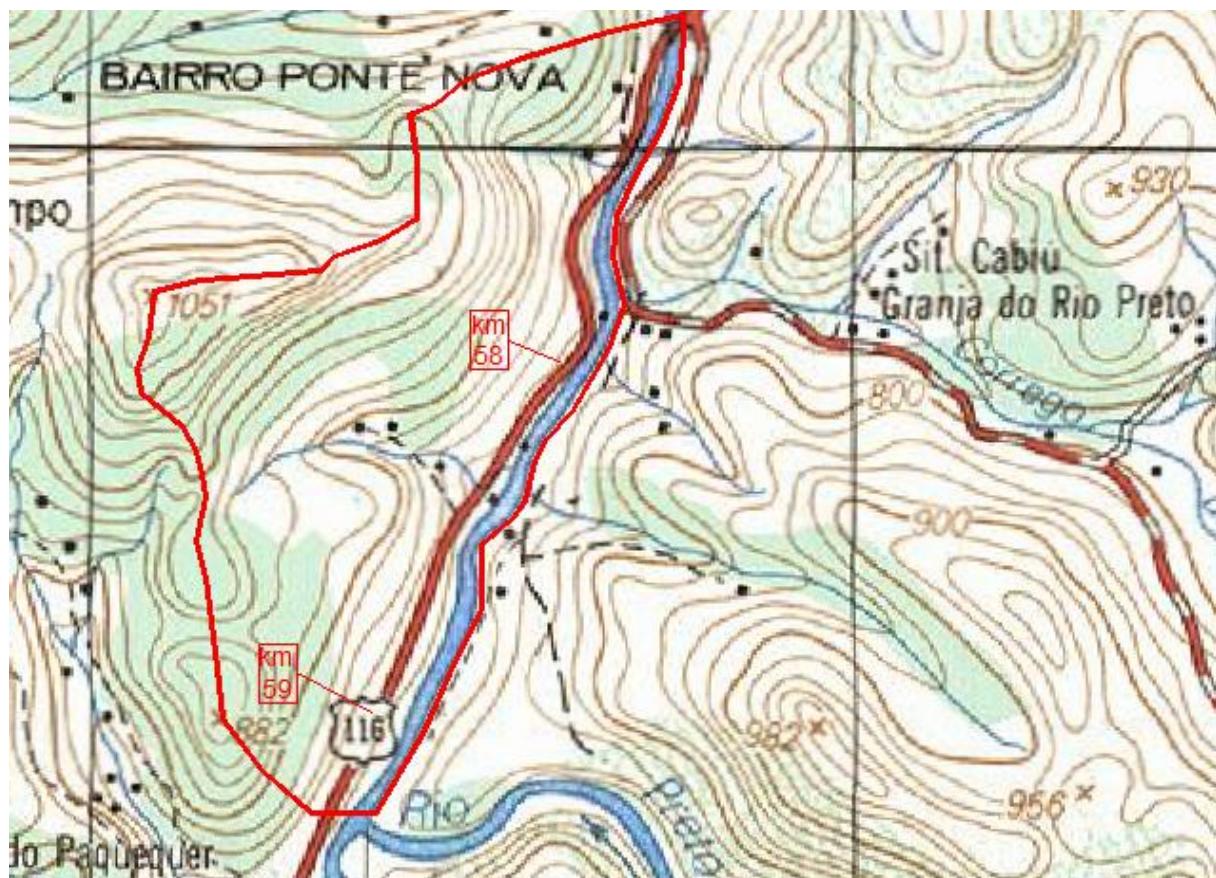
Figura 117 – Segmento geológico-geotécnico Ponte Nova é constituído de um único morro situado na pista 1 (lado direito). No lado esquerdo o talude de aterro ou natural pertence à margem esquerda do rio Preto que se desenvolve com geometria pouco sinuosa, que por vezes se aproxima da base do talude da plataforma rodoviária.

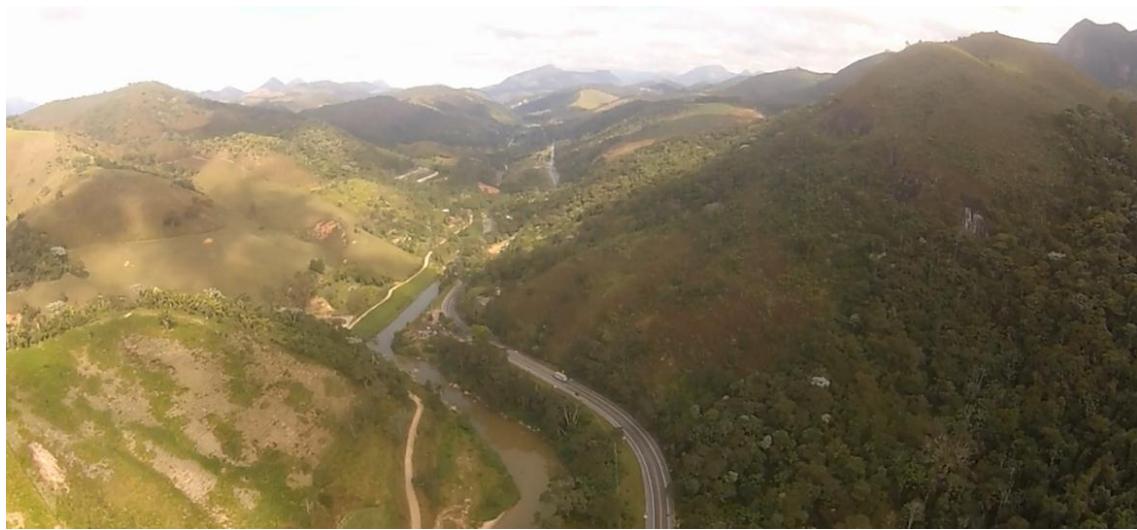
Figura 118 – Depósitos de tálus-colúvio em sopé de soerguimentos rochosos.

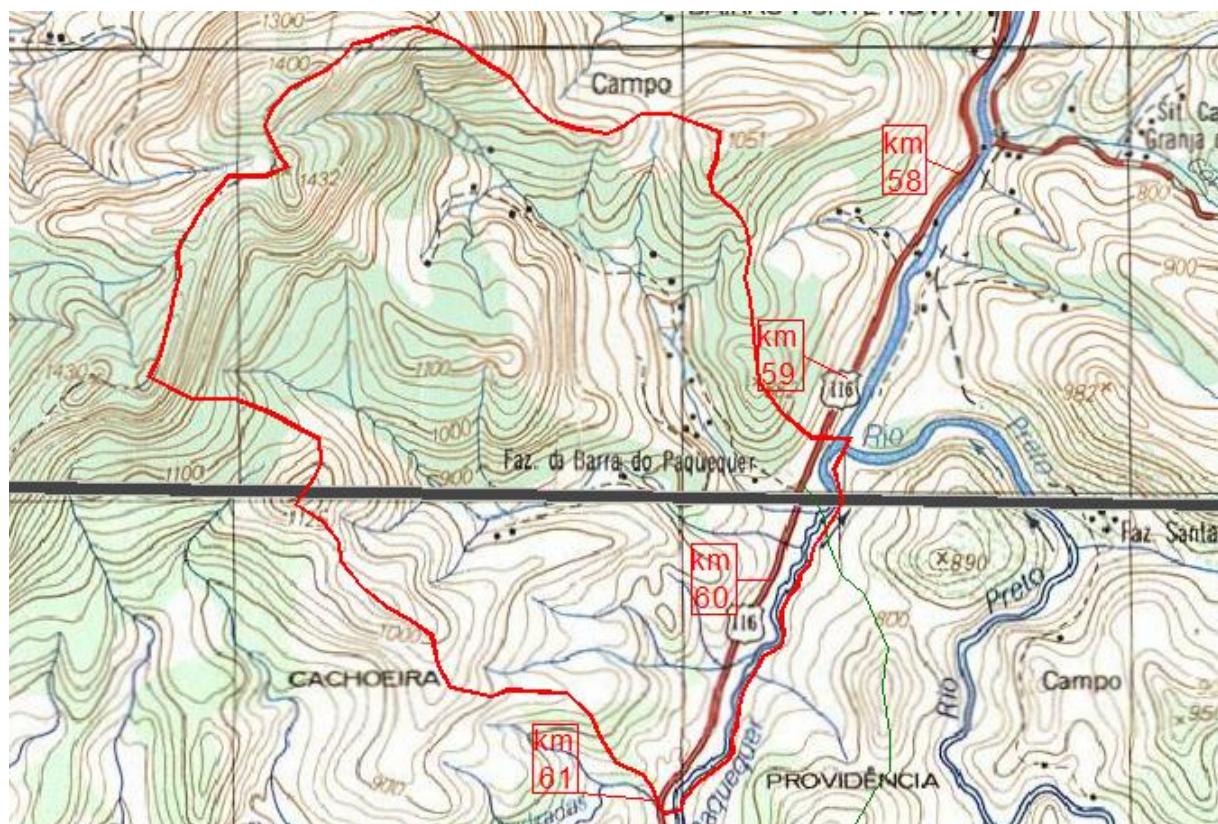
Figura 123 – Topografia do segmento geológico-geotécnico Barra do Paquequer moldada pelo sistema de drenagem, que por intemperismo diferencial apresenta vales com formação em "V" com exposição de assoalho rochoso no leito dos canais fluviais, destacando as escarpas da Serra do Taquaruçu (cota 1.432) e do soerguimento rochoso (cota 1.120) associado.

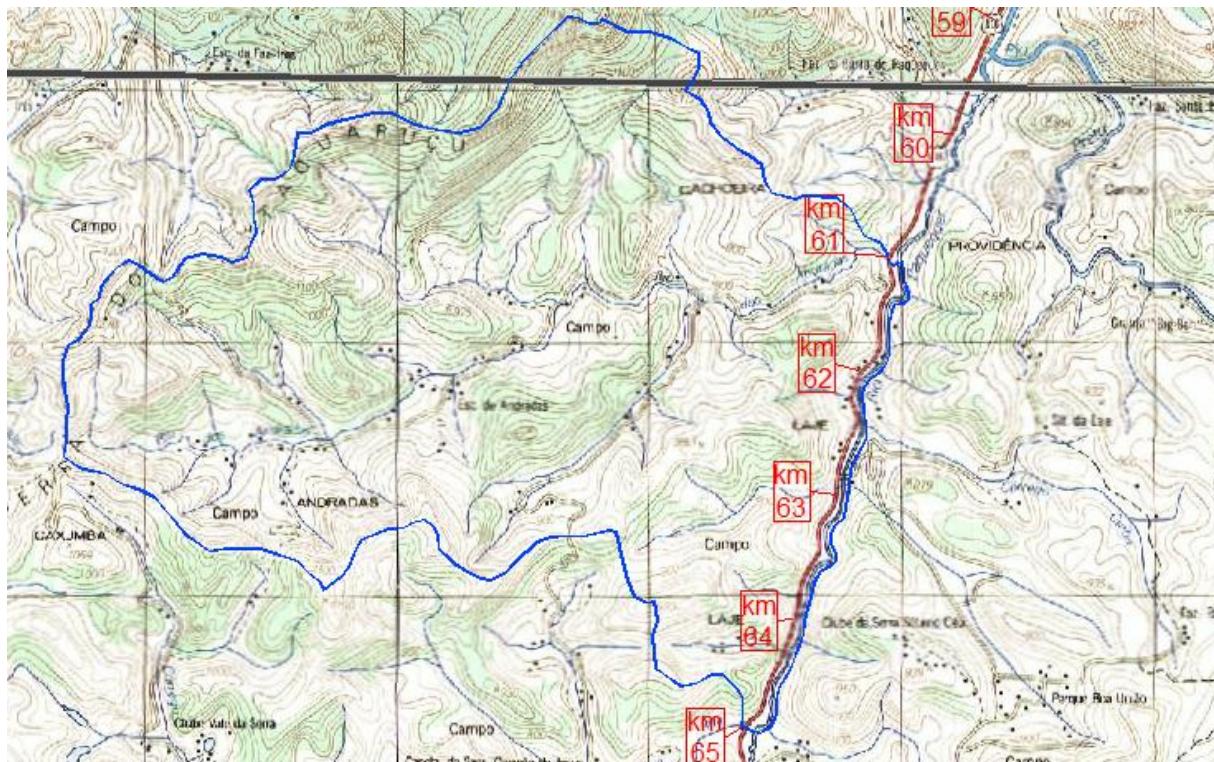
Figura 126 – Bacia hidrográfica do ribeirão dos Andradas limitada pelo divisor de águas dos contrafortes da Serra do Taquaruçu e pelo rio Paquequer. Segmento Andradas é influenciado pelo sistema de drenagem. O vale do rio Paquequer é fechado e encaixado em “V” formado por vertentes residuais, com predomínio de material de granulometria grosseira.

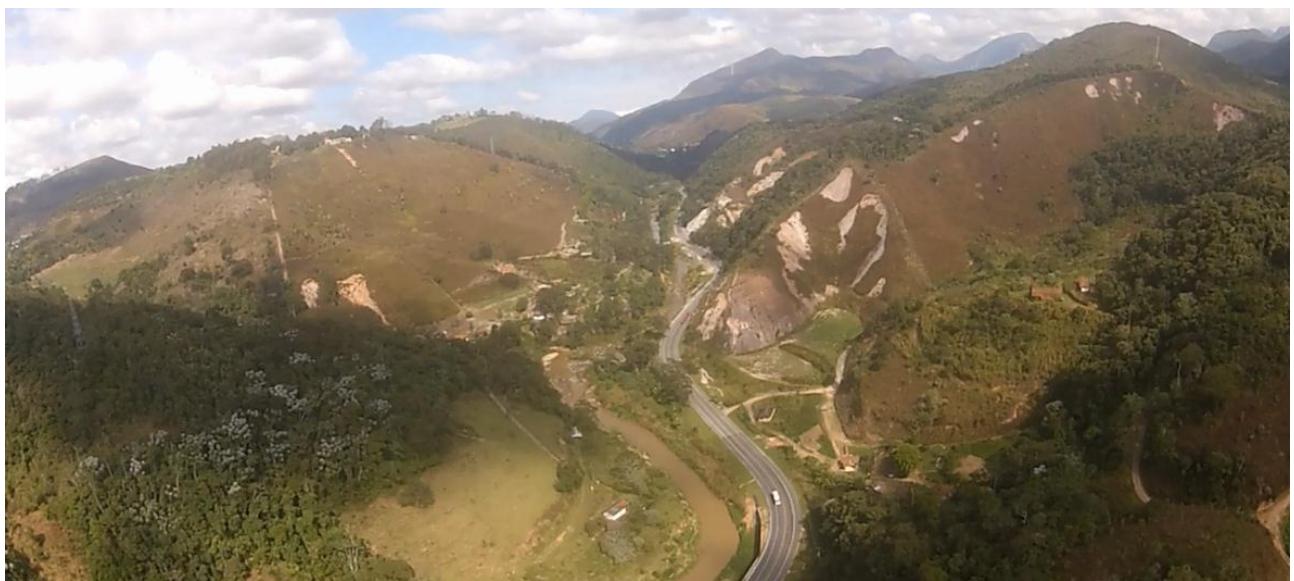
Figura 127 – No segmento Andradas o rio Paquequer se apresenta sinuoso com vale encaixado em “V” formado por vertentes residuais, com manto de alteração evoluindo de alteração e afloramentos rochosos para solo de granulometria mais grosseira, com predominância de silte arenoso pouco argiloso (Figura 127).
