# RELATÓRIO MENSAL

- **CONCESSIONÁRIA:** ECOSUL
- **RODOVIA:** BR-116/RS E BR-392/RS
- **TRECHO:** POLO RODOVIÁRIO DE PELOTAS
- **EXTENSÃO:** 457,30 KM

**PELOTAS – RS**  
**FEVEREIRO DE 2015**

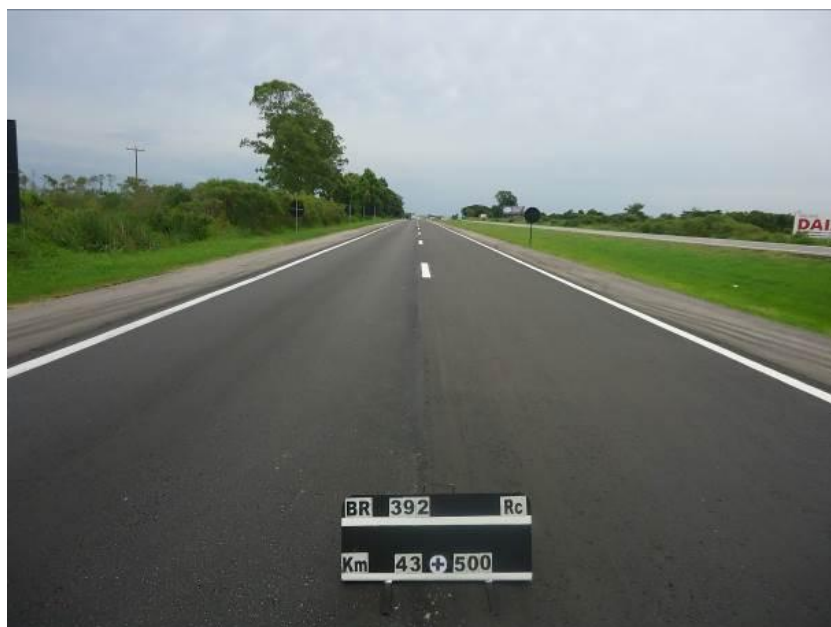
*Figura 02 – Manutenção do Pavimento – BR-392/RS*

As obras de manutenção do pavimento foram iniciadas no mês de janeiro na BR-392/RS, trecho Pelotas – Rio Grande, e serão realizadas durante todo o ano ao longo do Polo Pelotas.

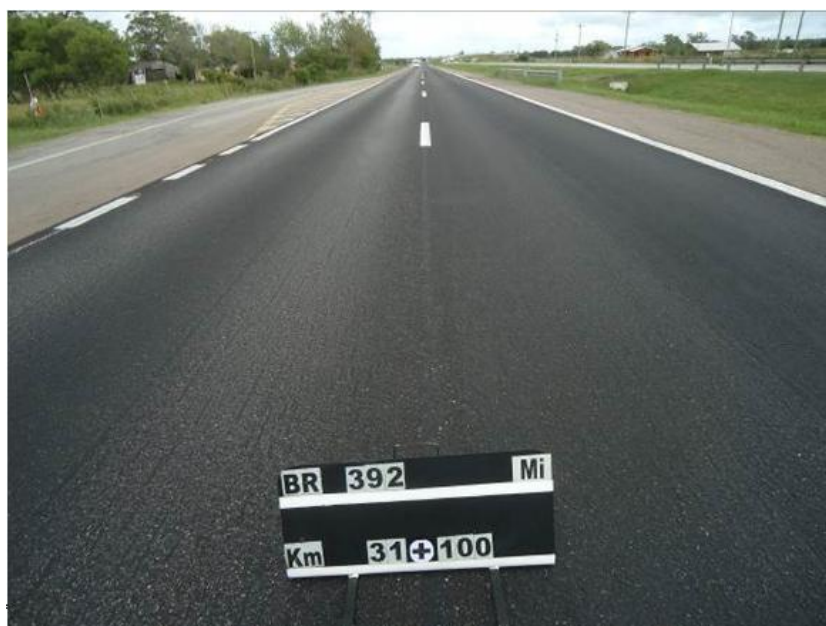
*Figura 03 – Manutenção do Pavimento – BR-392/RS*
