RELATÓRIO MENSAL

- **CONCESSIONÁRIA:** ECOSUL
- **RODOVIA:** BR-116/RS E BR-392/RS
- **TRECHO:** POLO RODOVIÁRIO DE PELOTAS
- **EXTENSÃO:** 457,30 KM

PELOTAS – RS
MARÇO DE 2015

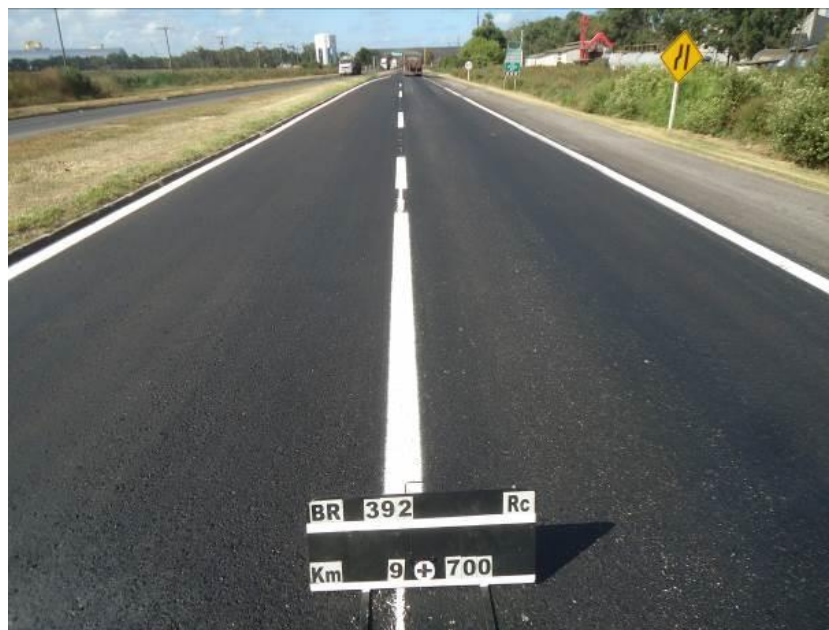
Figura 02 – Manutenção do Pavimento – BR-392/RS

- Recapeamento com CBUQ: intervenção que consiste na varredura e limpeza da superfície no local do recapeamento, pintura de ligação com o uso de emulsão asfáltica aplicada com caminhão espargidor de asfalto, lançamento de camada de revestimento em Concreto Betuminoso Usinado a Quente (CBUQ) utilizando vibro-acabadora de asfalto, e, finalmente, execução da compactação desta camada com equipamentos específicos (rolos tandem e de pneus);

- Fresagem e Recapeamento com CBUQ: intervenção no pavimento constituída de fresagem inicial para remoção do revestimento degradado, transporte do material removido para locais previamente estabelecidos, aplicação de pintura de ligação com emulsão asfáltica e enchimento do local com CBUQ devidamente espalhado com vibro-acabadora. A compactação é realizada com equipamentos mecânicos específicos (rolos tandem e de pneus);

- Microrrevestimento asfáltico: aplicação de camada de micro revestimento asfáltico a frio com usina móvel especialmente desenvolvida para tal com posterior compactação da camada.

As obras de manutenção do pavimento foram iniciadas no mês de janeiro na BR-392/RS, trecho Pelotas – Rio Grande, e serão realizadas durante todo o ano ao longo do Polo Pelotas.

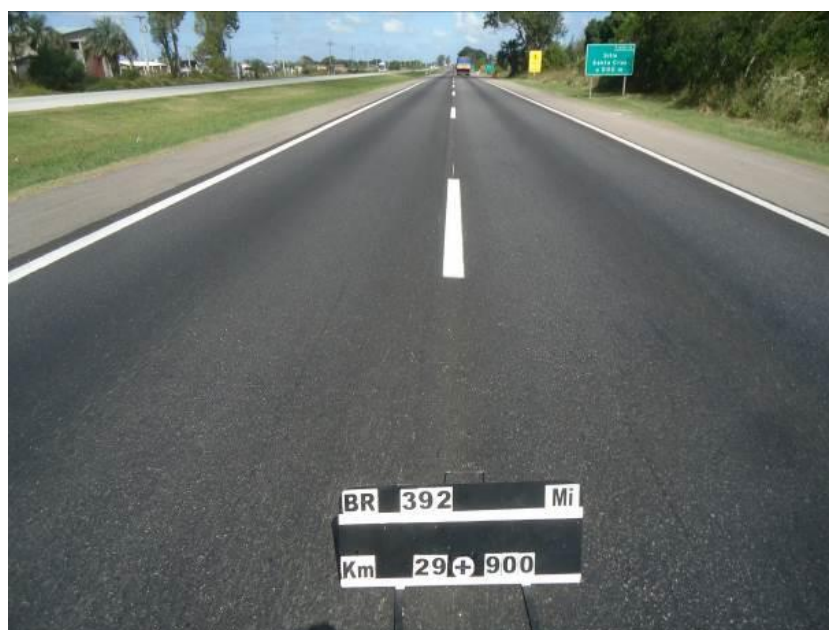
Figura 03 – Manutenção do Pavimento – BR-392/RS

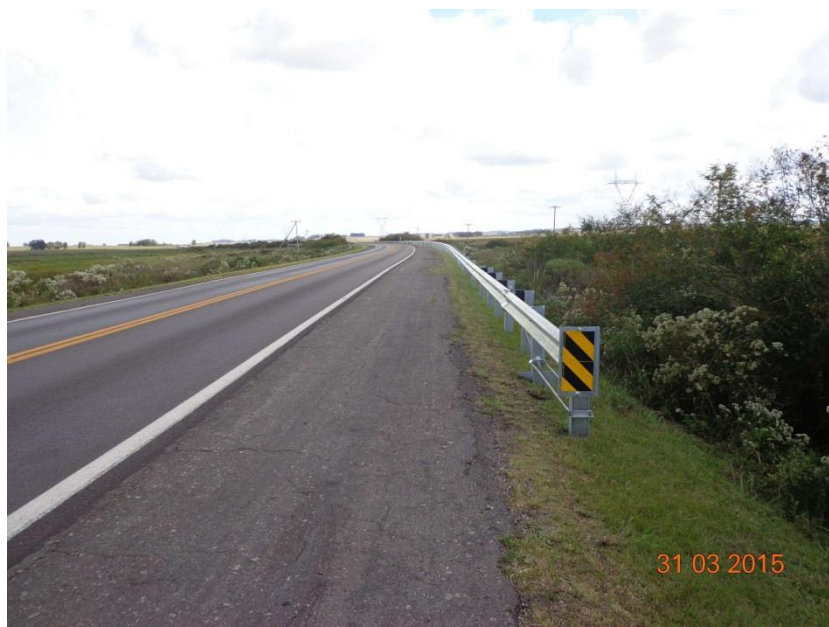
Figura 04 – Defensas metálicas – BR-116/RS

Por fim, destaque para as obras de implantação de dispositivos de segurança – defensas metálicas, nas rodovias BR-116, trecho Pelotas – Jaguarão, e BR-392, trechos Pelotas – Rio Grande e Pelotas – Santana da Boa Vista. Para o ano de 2015 serão executados mais de 19 mil metros de defensas metálicas, com previsão de término no mês de agosto.
