## **Relatório Mensal das Principais Obras e Serviços em execução**

- **Concessionária:** ECO 101
- **Rodovia:** BR-101 BA/ES
- **Trecho:** Divisa ES/RJ – Entr. BA-698
- **Extensão:** 475,9Km

**Abril/2018**

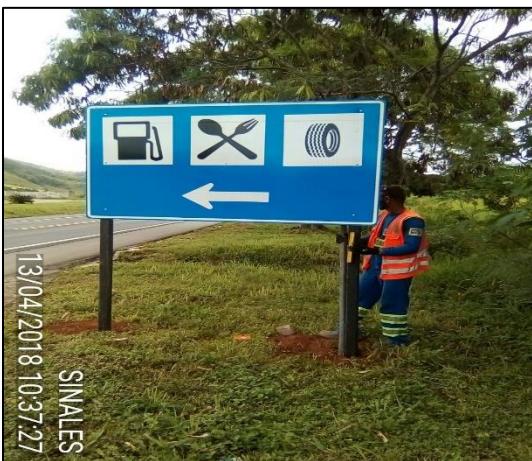
km 305 ao 350

### Manutenção e implantação de sinalização vertical.

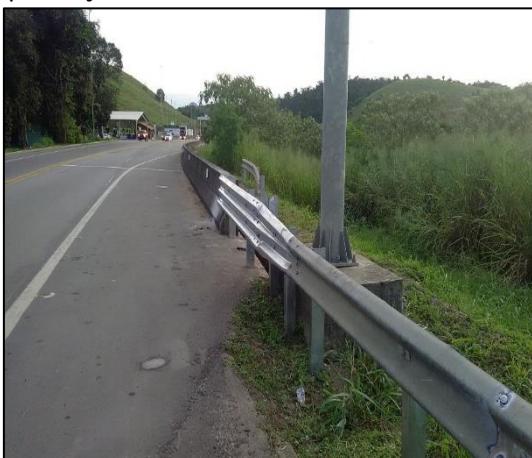
km 451,7 S

Implantação de defensas

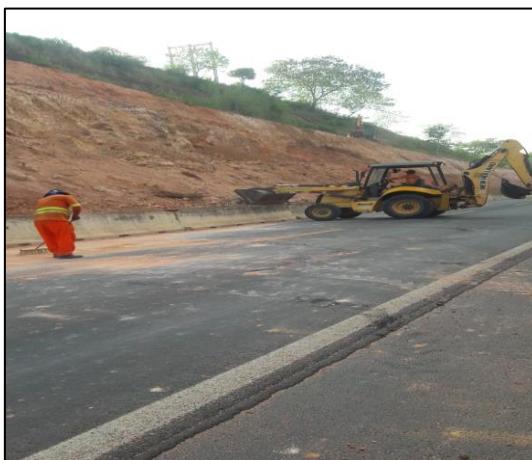
Km 30 - Terrapleno

Remoção de material oriundo de escorregamento na pista/acostamento

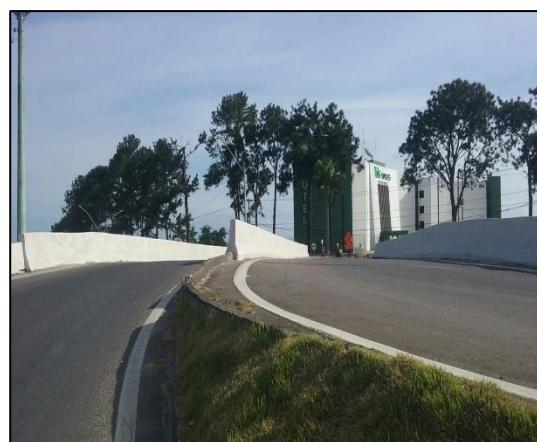
Recuperação, lavagem e pintura da estrutura de concreto do viaduto - km 067 +770.

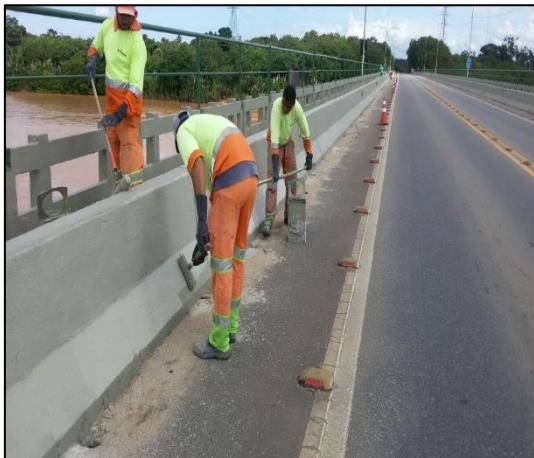
Pintura da estrutura da ponte Joaquim Calmon - km 150 +910.

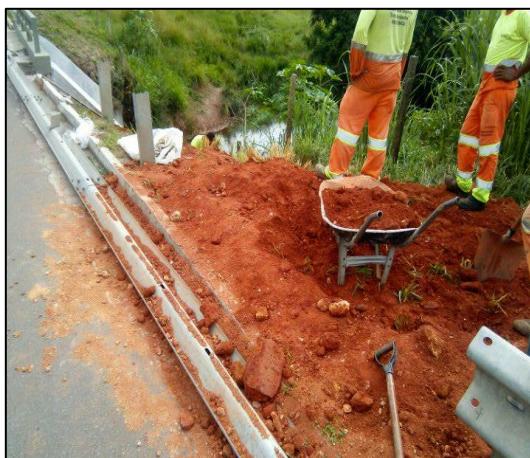
Recuperação da estrutura da Ponte – Rio Muqui - km 424 +300.
