Relatório Mensal das Principais Obras e Serviços em execução

- **Concessionária:** ECO 101
- **Rodovia:** BR-101 BA/ES
- **Trecho:** Divisa ES/RJ – Entr. BA-698
- **Extensão:** 475,9Km

Janeiro/2018

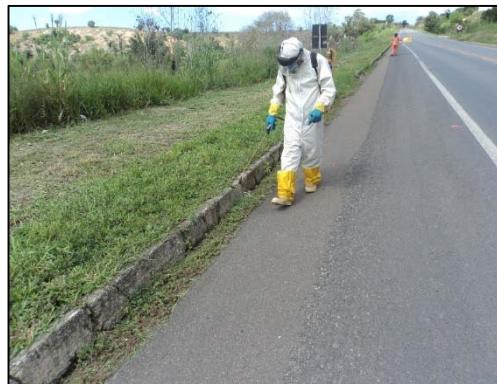
km 102 - Capina Química

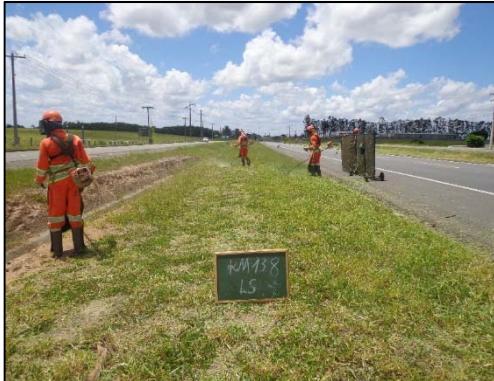
km 138 - Roçada manual

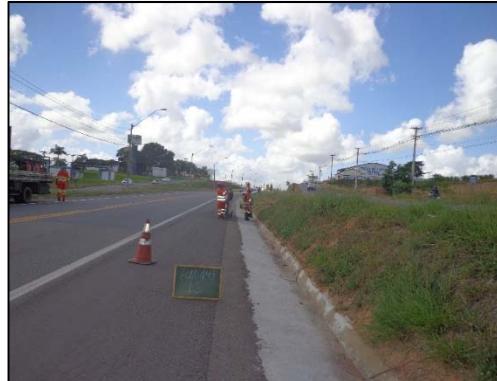
km 143 - Roçada manual e varrição

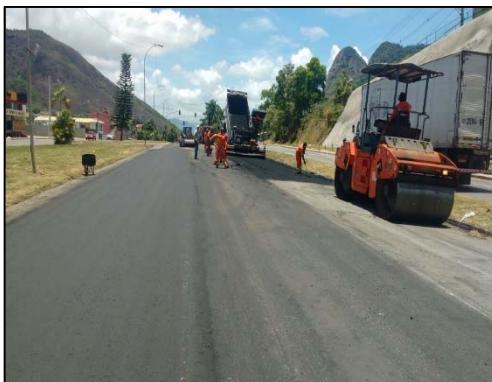
km 265 - Reparos localizados com aplicação de CBUQ

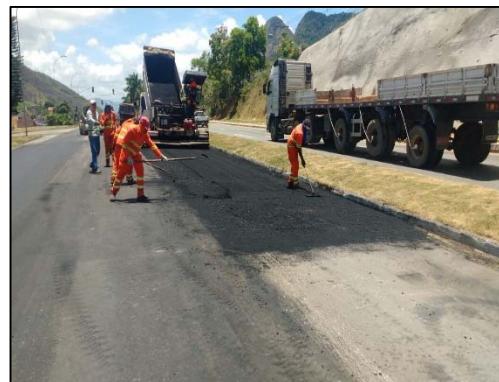
km 265 - Reparos localizados com aplicação de CBUQ

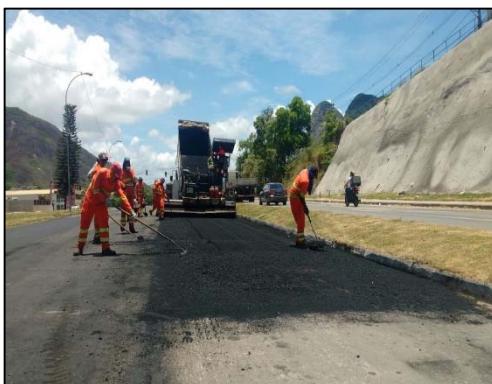
km 265 - Reparos localizados com aplicação de CBUQ

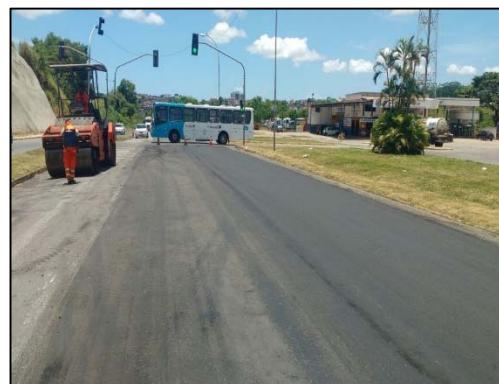
km 265 - Reparos localizados com aplicação de CBUQ

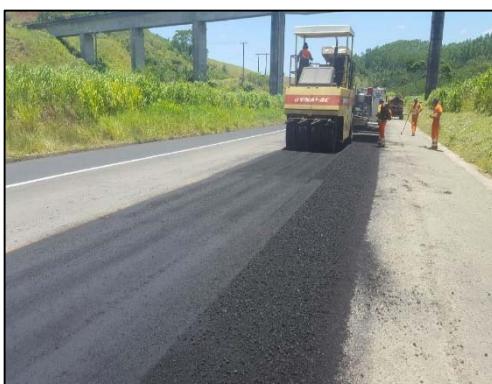
km 145 ao 150 - Reparos localizados com aplicação de CBUQ

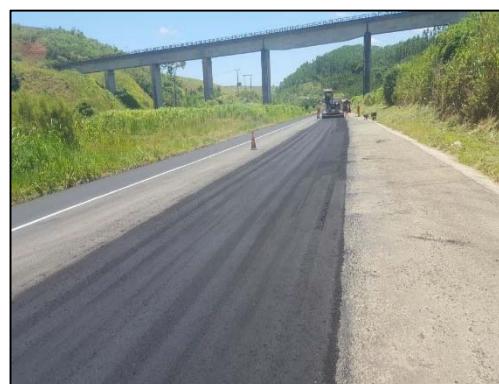
km 145 ao 150 - Reparos localizados com aplicação de CBUQ

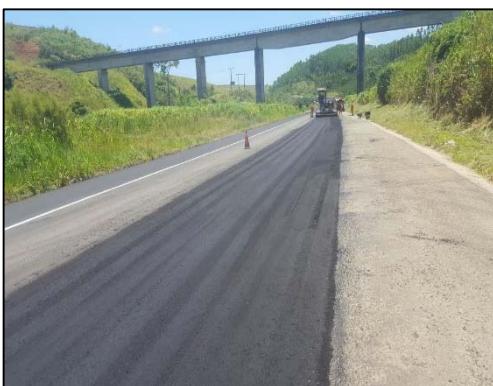
km 145 ao 150 - Reparos localizados com aplicação de CBUQ

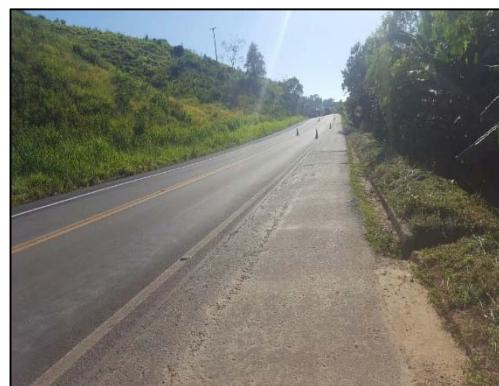
km 145 ao 150 - Reparos localizados com aplicação de CBUQ

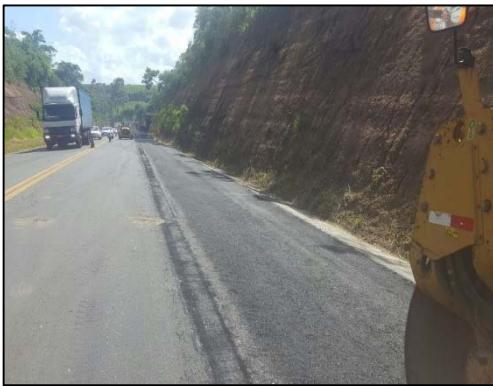
km 184 ao 197 - Preenchimento de Acostamento

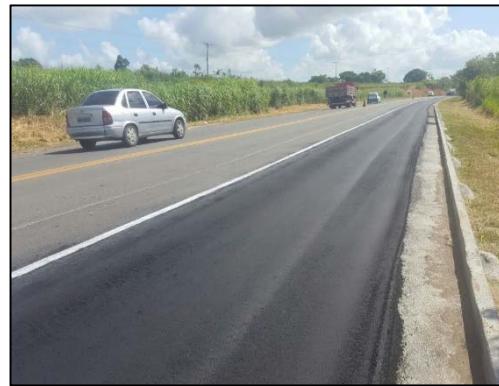
km 184 ao 197 - Preenchimento de Acostamento

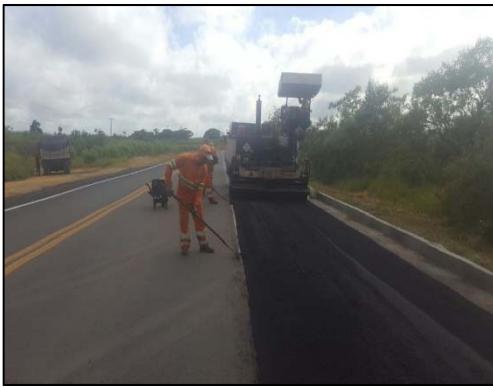
km 184 ao 197 - Preenchimento de Acostamento

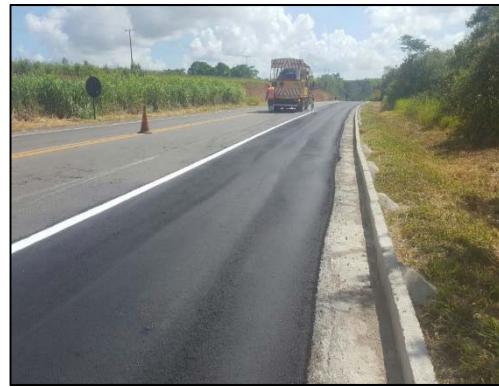
km 184 ao 197 - Preenchimento de Acostamento

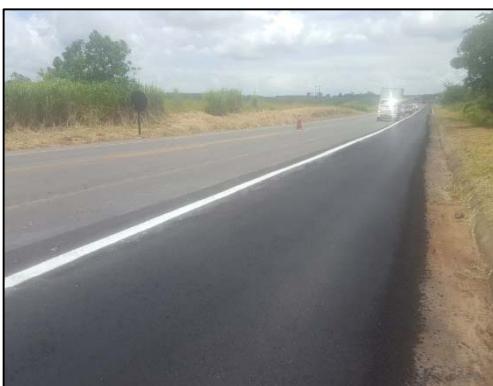
km 180 ao 197 - Preenchimento de Acostamento

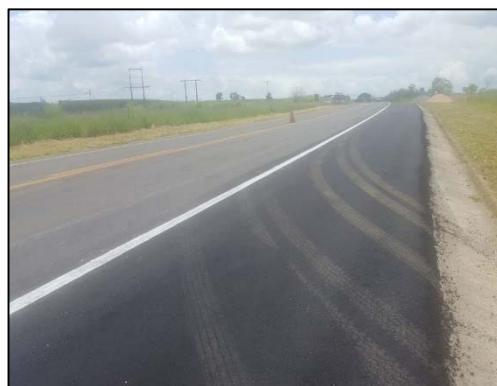
km 180 ao 197 - Preenchimento de Acostamento

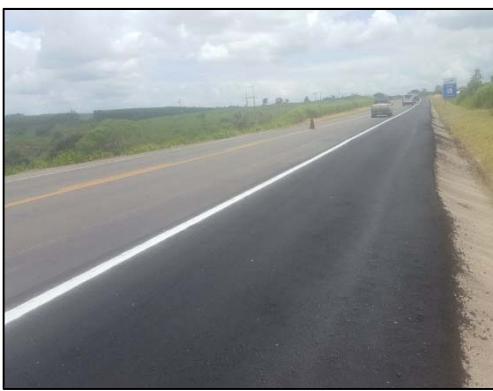
km 180 ao 197 - Preenchimento de Acostamento

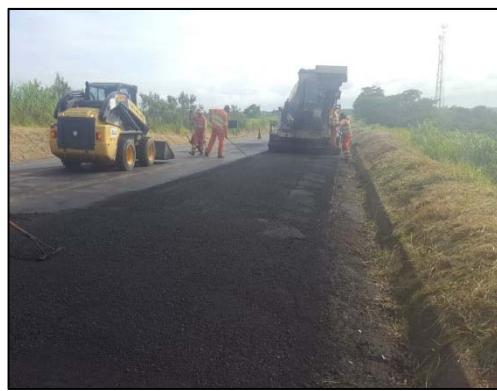
km 180 ao 197 - Preenchimento de Acostamento

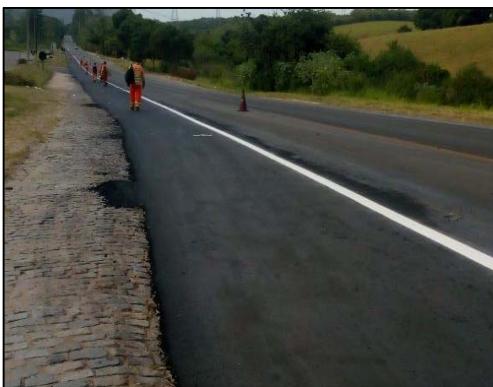
km 325 - Preenchimento de Acostamento

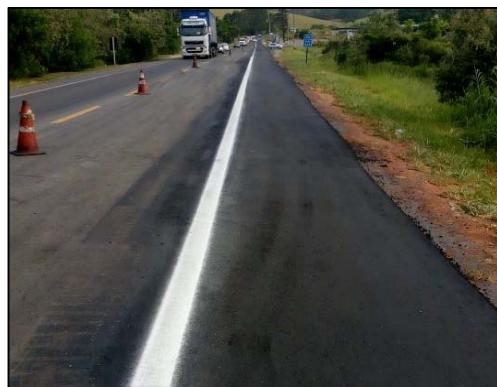
km 325 - Preenchimento de Acostamento

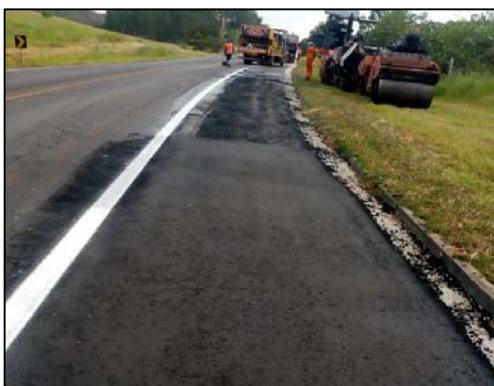
km 325 - Preenchimento de Acostamento

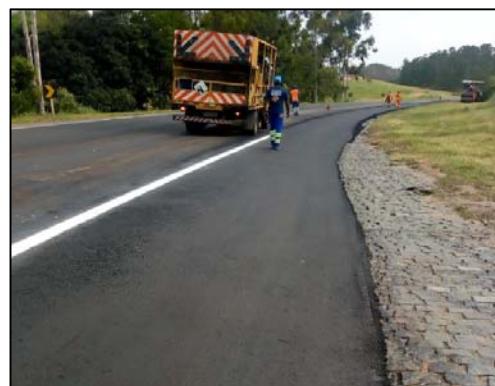
km 325 - Preenchimento de Acostamento

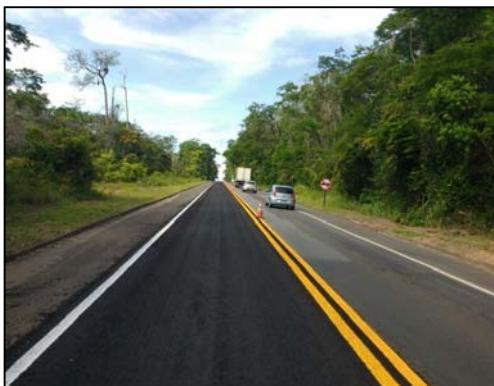
km 104 ao 106 - Microrevestimento

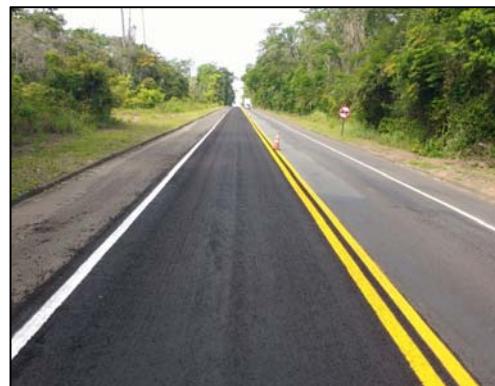
km 104 ao 106 - Microrevestimento

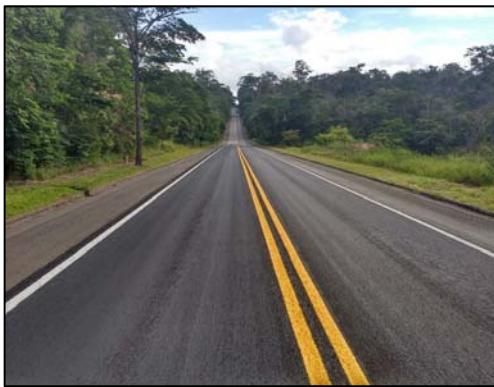
km 104 ao 106 - Microrevestimento

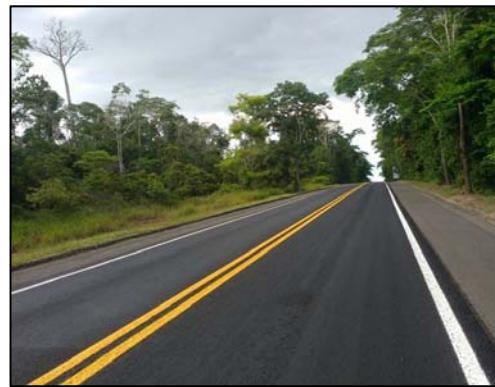
km 104 ao 106 - Microrevestimento

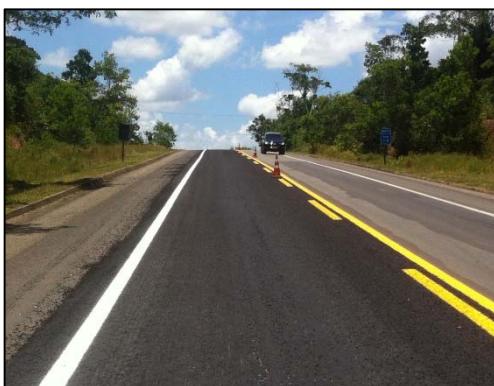
km 118 ao 125 - Microrevestimento

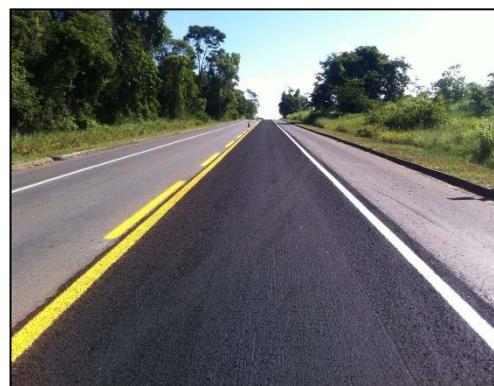
km 118 ao 125 - Microrevestimento

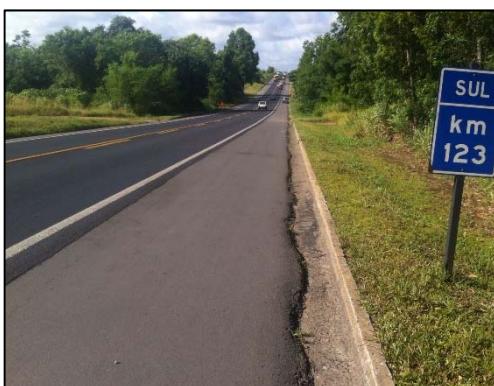
km 118 ao 125 - Microrevestimento

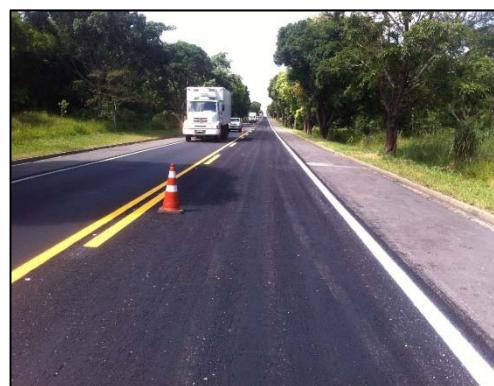
km 118 ao 125 - Microrevestimento

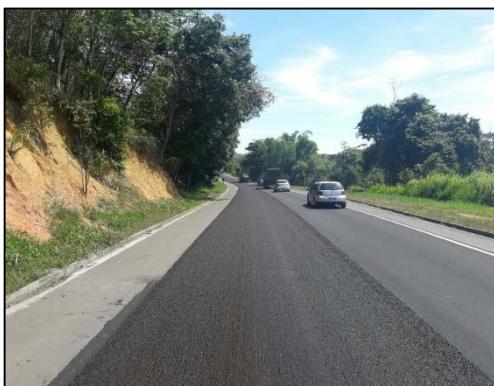
km 312 ao 313 - Microrevestimento

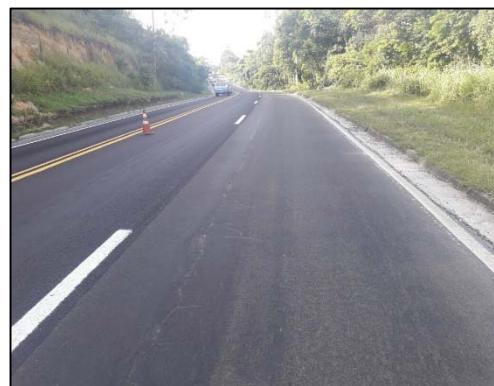
km 312 ao 313 - Microrevestimento

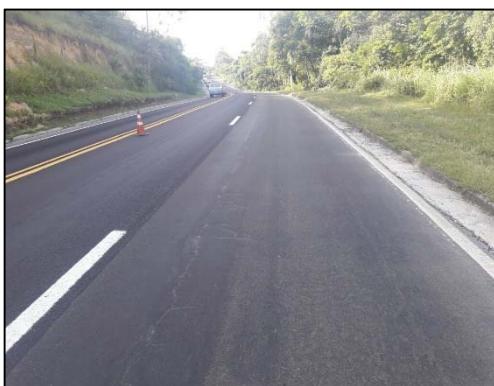
km 312 ao 313 - Microrevestimento

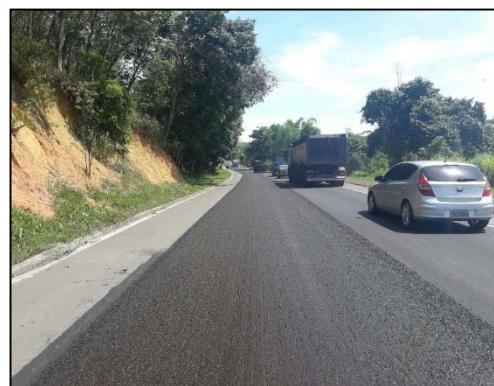
km 312 ao 313 - Microrevestimento

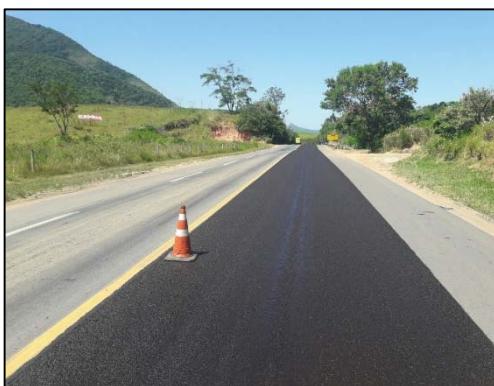
km 333 ao 334,8 - Microrevestimento

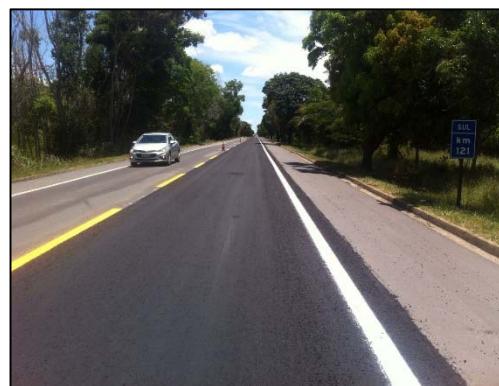
km 333 ao 334,8 - Microrevestimento

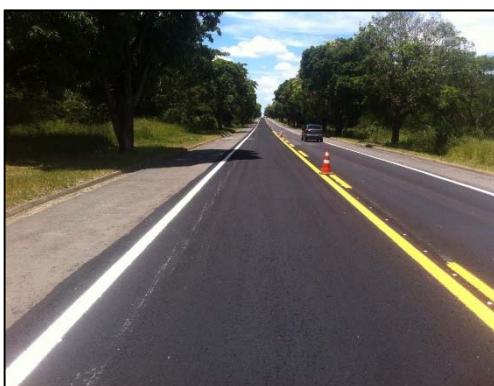
km 333 ao 334,8 - Microrevestimento

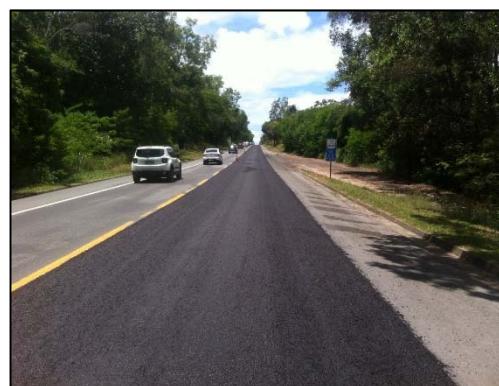
km 333 ao 334,8 - Microrevestimento

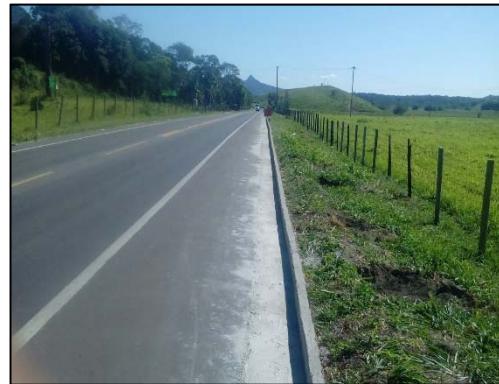
km 332 -

Revitalização da sinalização horizontal.

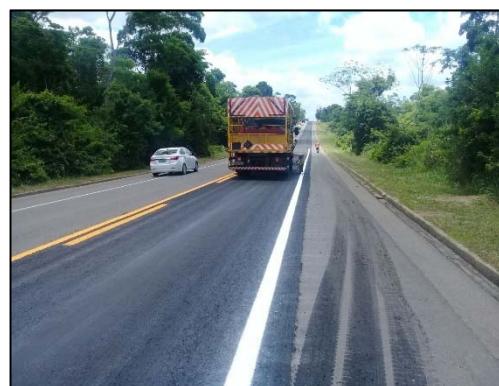
Km 118 ao 125

Manutenção e implantação de sinalização vertical.

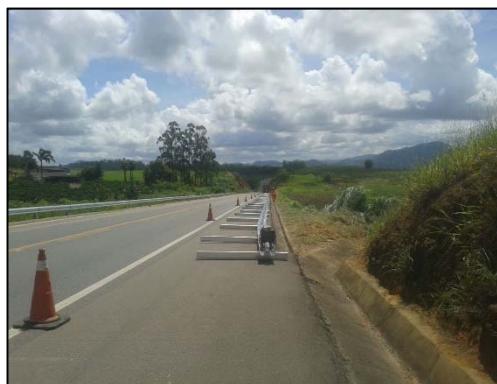
km 192,82

Recuperação de Terraplenos

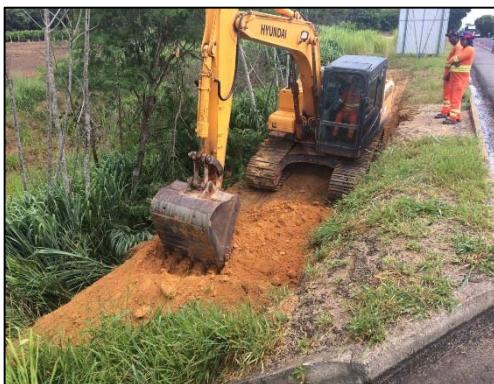
Terrapleno km 122,3

Km 122,3 - Reaterro compactado

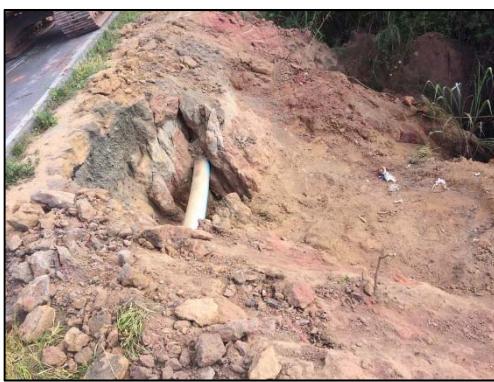
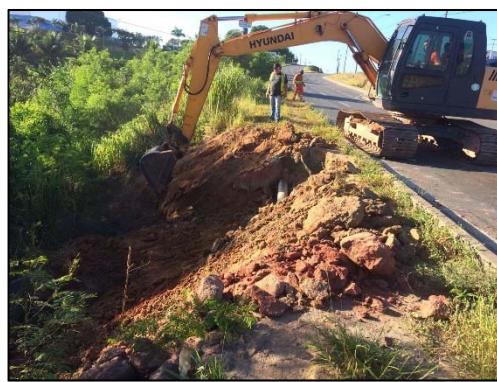
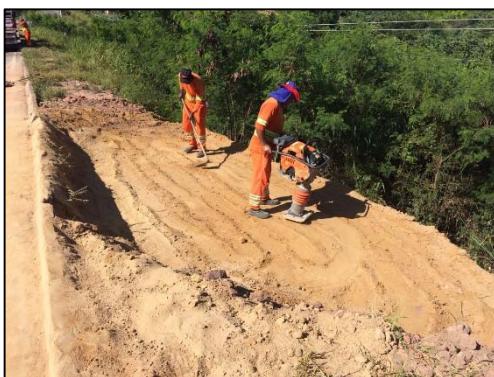
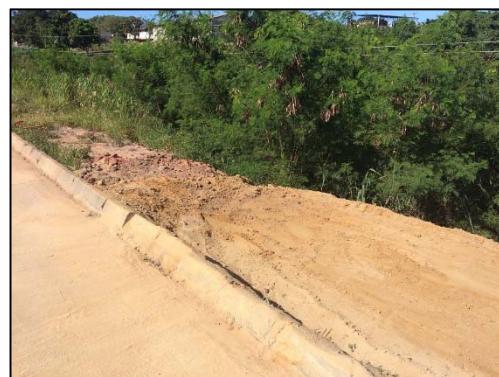
Km 143,0 - Reaterro compactado

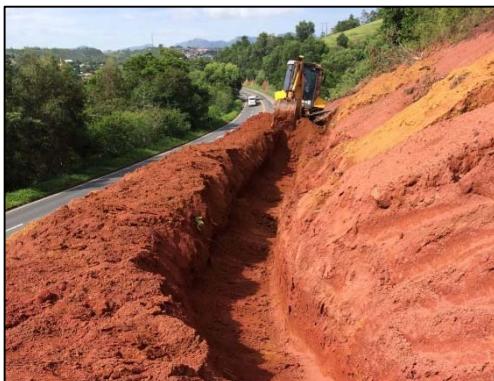
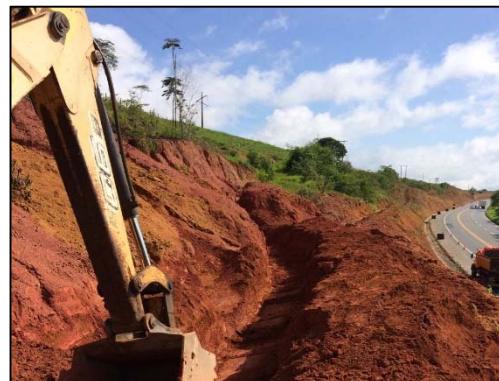
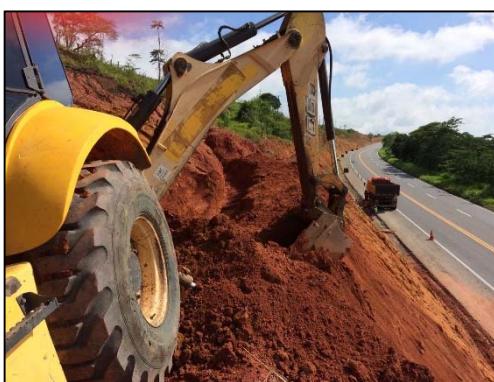
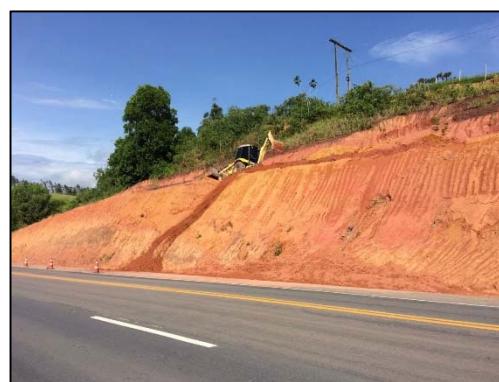
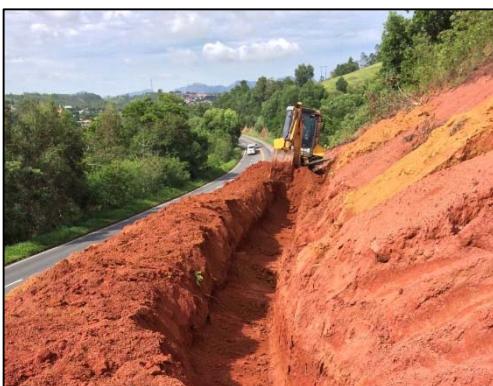
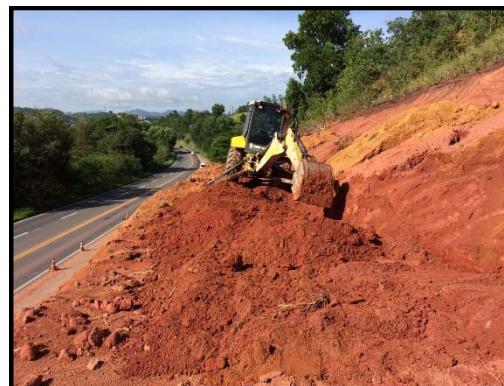
Km 186 - Execução de valeta (escavação mecânica) de proteção de berma em talude de corte.

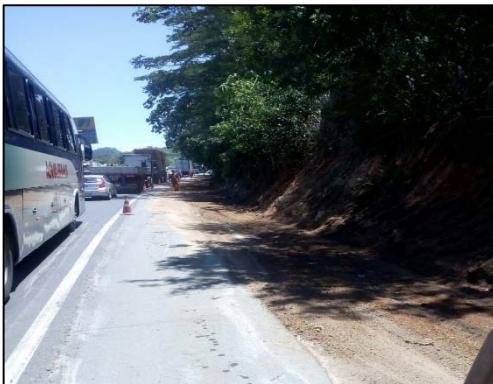
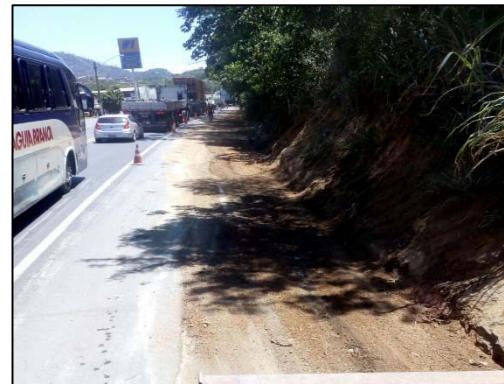
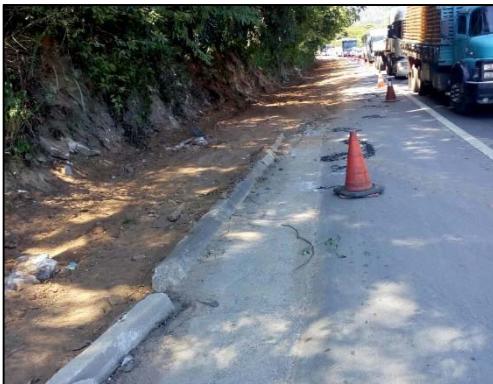
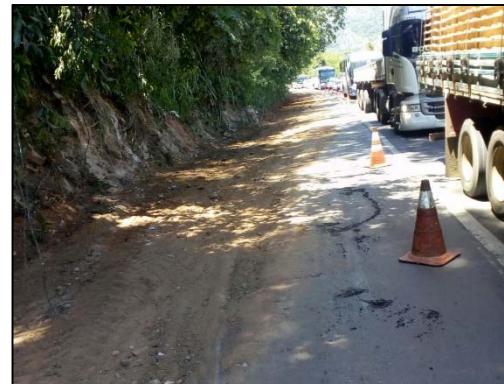
Km 211 - Limpeza e nivelamento de solo para implantação de dispositivo de drenagem;

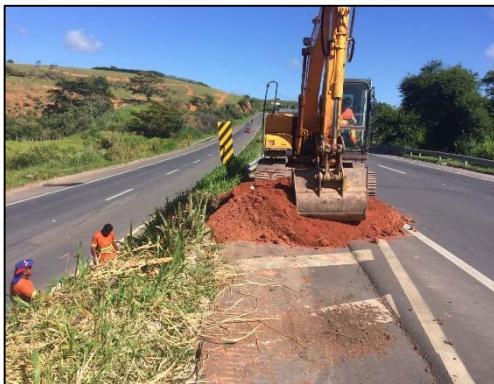
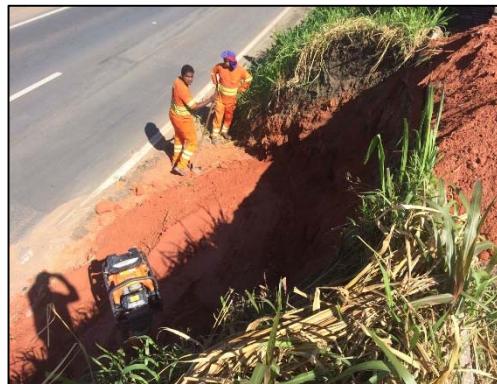
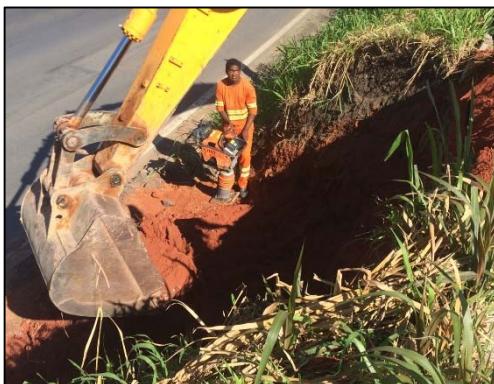
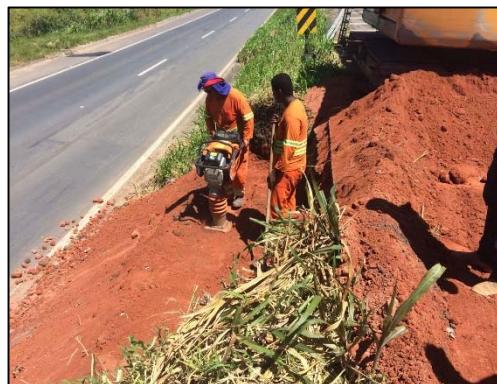
Km 245 - Limpeza em talude de aterro para recomposição

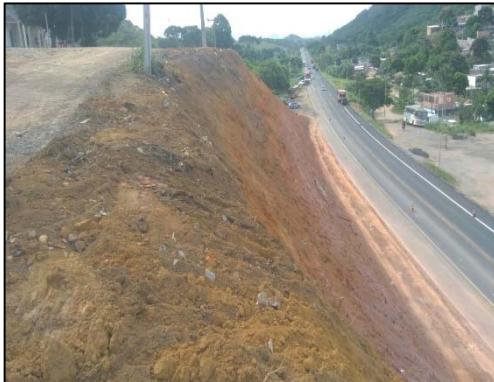
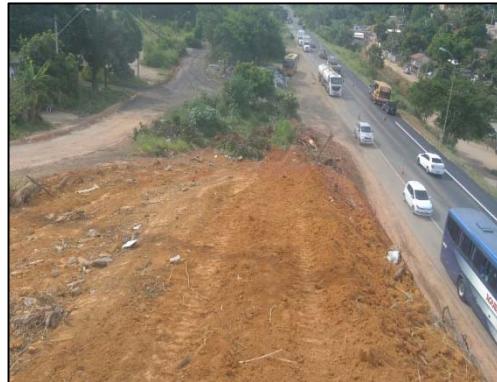
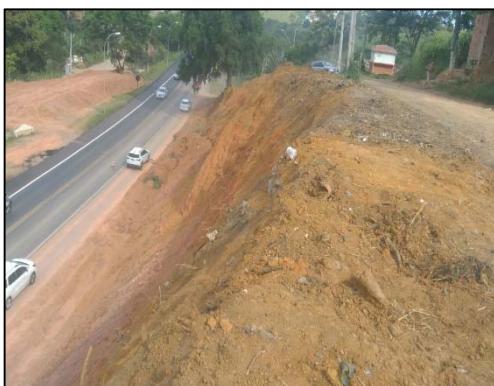
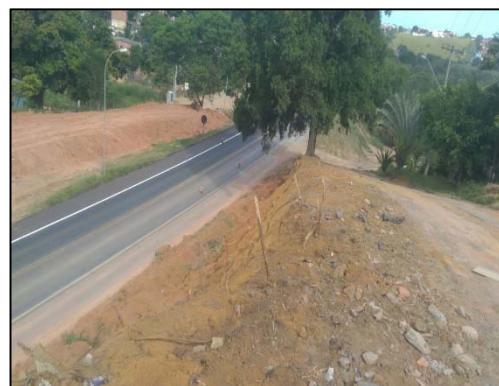
Km 254 - Recomposição em talude de corte

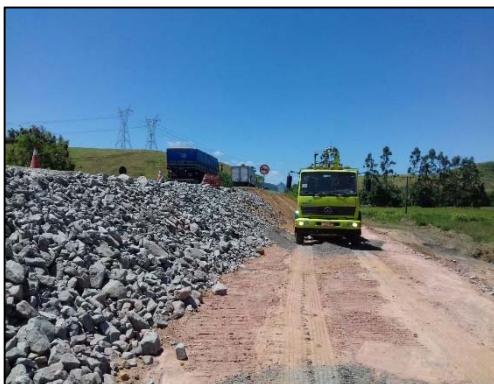
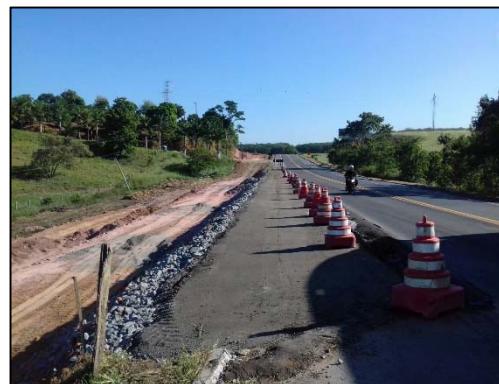
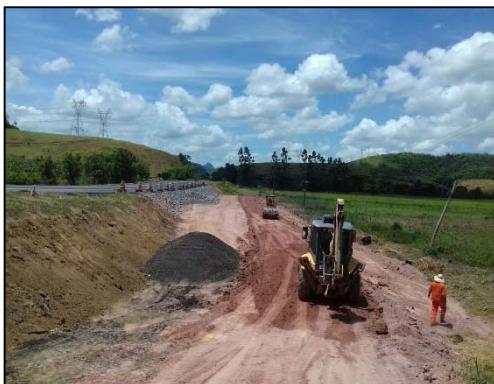
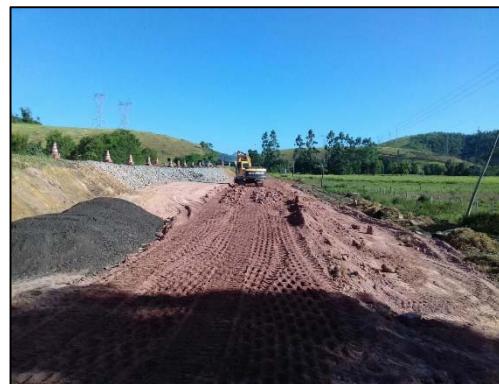
Km 311 – Reaterro e compactação

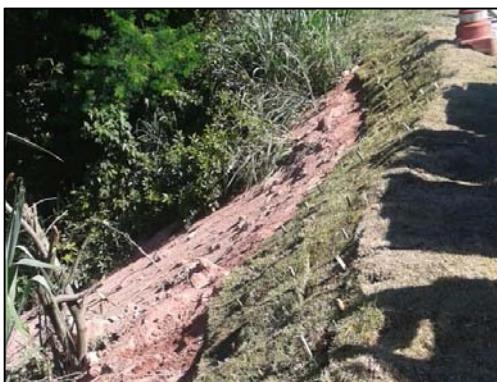
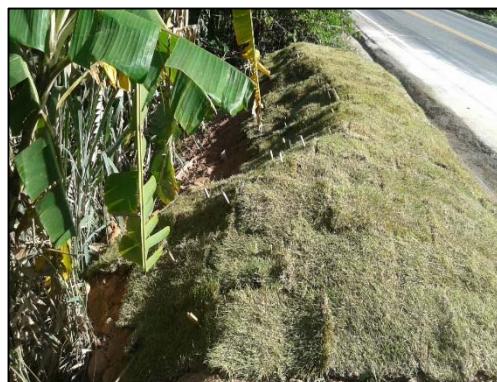
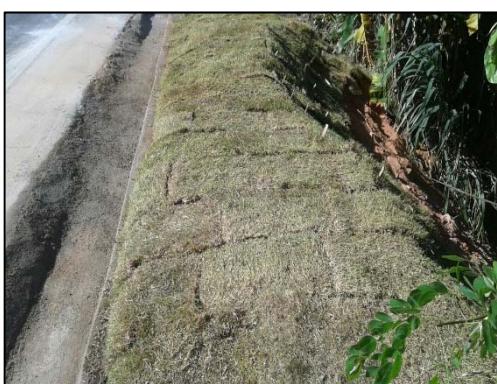
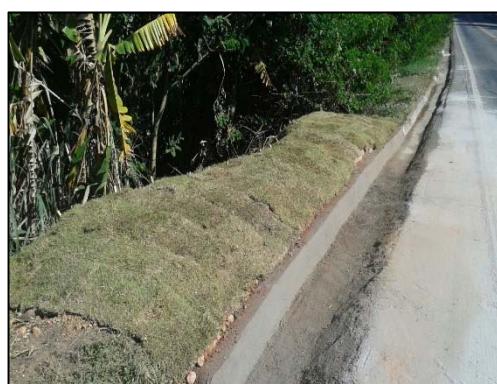
Km 314 - Plantio de grama na crista do talude

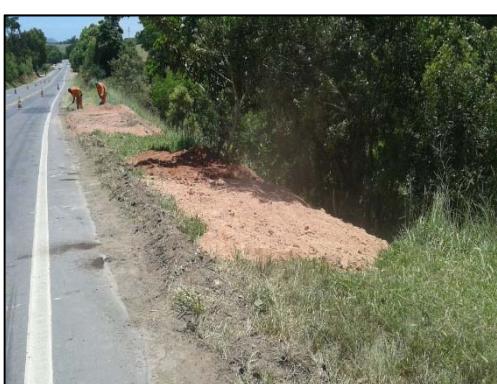
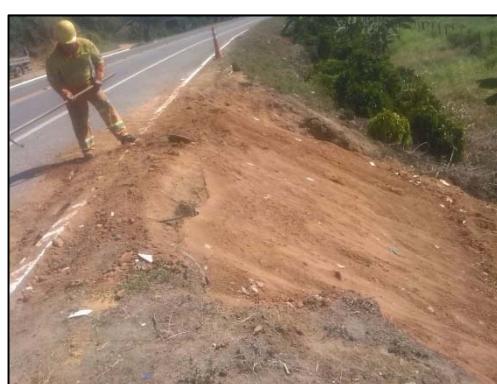
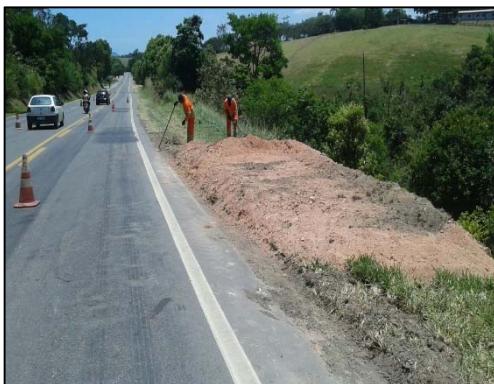
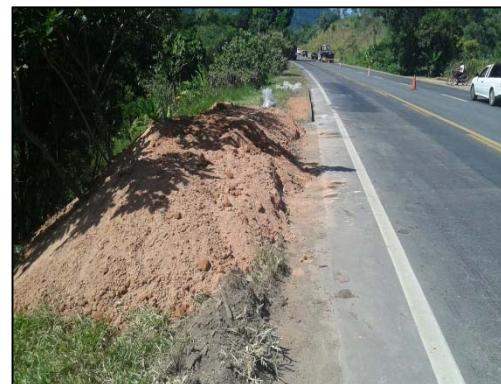
Km 336,6 - Reaterro compactado com implantação de meio-fio

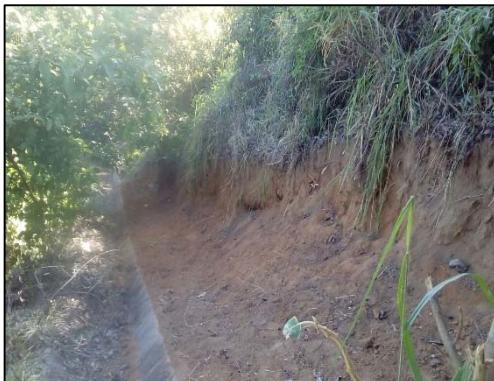
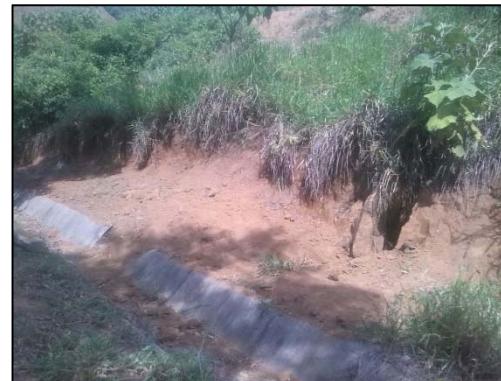
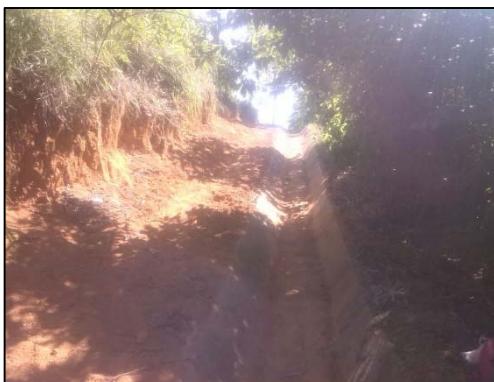
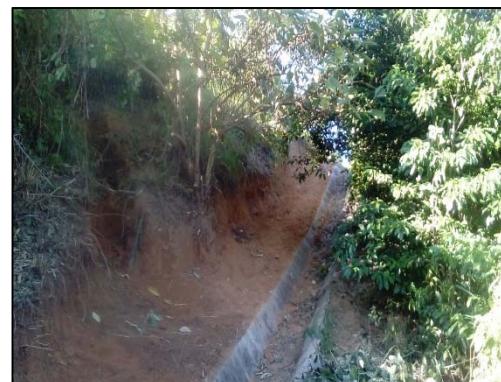
Km 421,4 - Recomposição do material de fundo da VPC com reaterro compactado

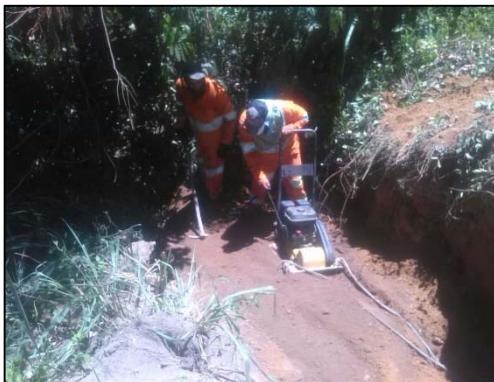
Terrapleno km 430,9

Km 430,9 - Reaterro compactado

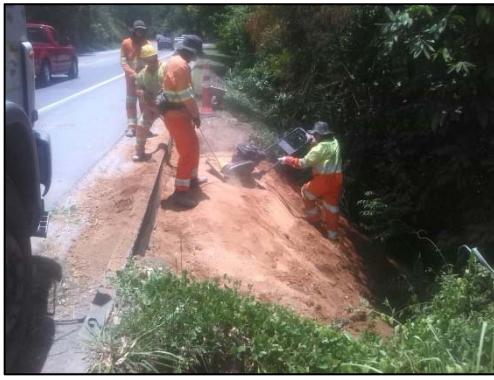
Terrapleno km 431,9

Km 431,9 - Reaterro compactado

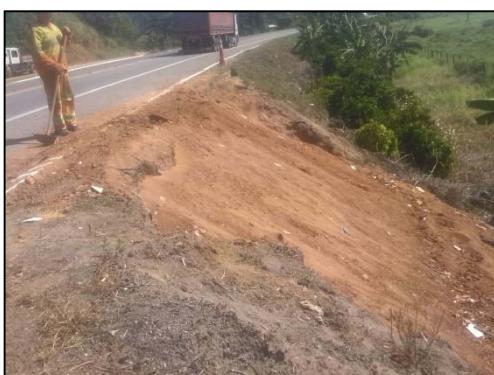
Terrapleno km 439,1

Km 439,1 - Reaterro compactado

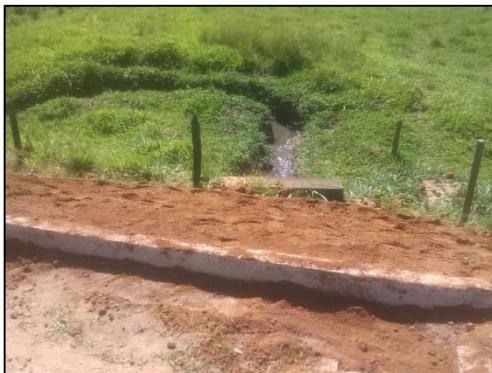
Terrapleno km 442,6

Km 442,6 - Reaterro compactado
