Relatório Mensal das Principais Obras e Serviços em execução

- **Concessionária:** ECO 101
- **Rodovia:** BR-101 BA/ES
- **Trecho:** Divisa ES/RJ – Entr. BA-698
- **Extensão:** 475,9Km

Março/2018

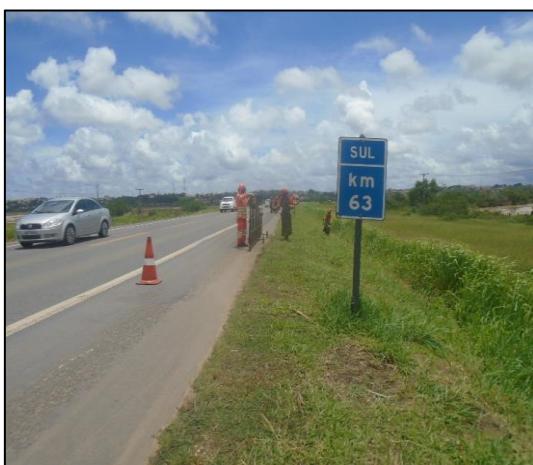
Km 63 – ROÇADA MANUAL

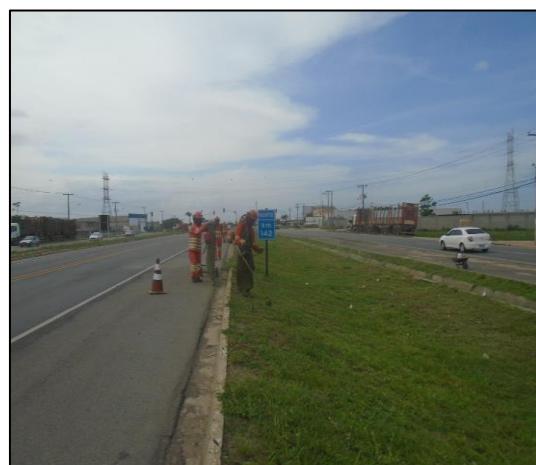
Km 142 – ROÇADA MANUAL

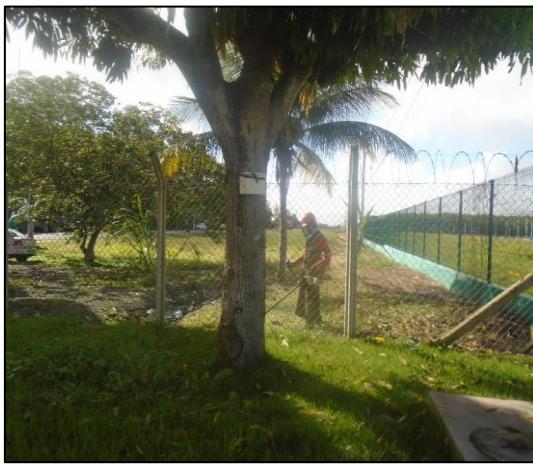
Km 59 – ROÇADA MANUAL

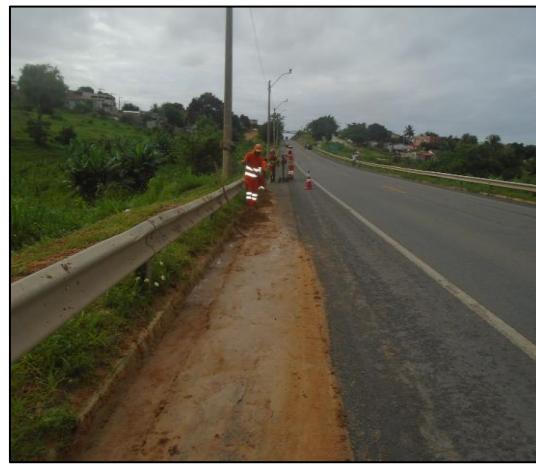
Km 31 – LIMPEZA DE DRENAGEM
SUPERFICIAL MANUAL

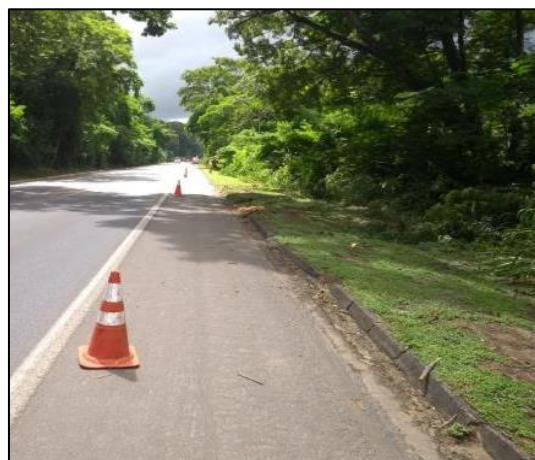
Km 361,000 –Poda de árvores e arbustos

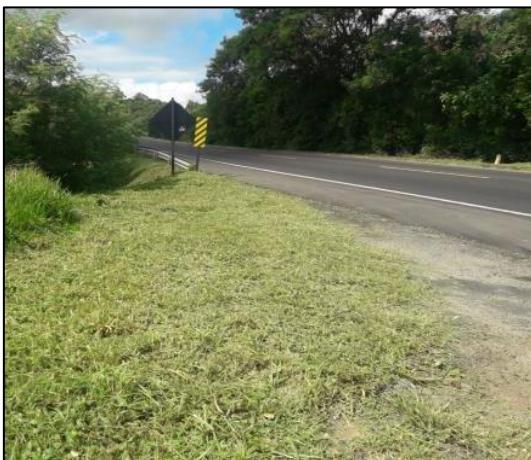
Km 315,000 ao 320,000 –PODA MANUAL

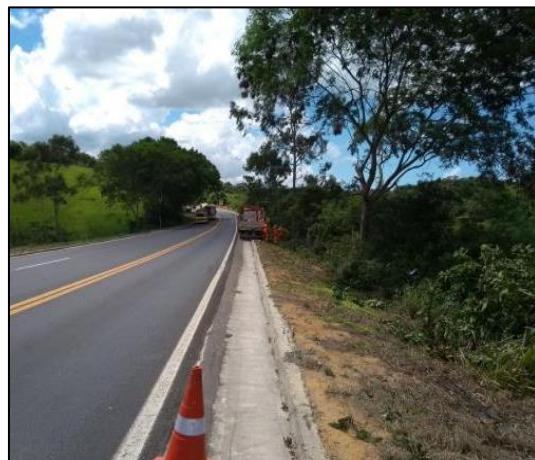
Km 316,000 –Poda de árvores e arbustos

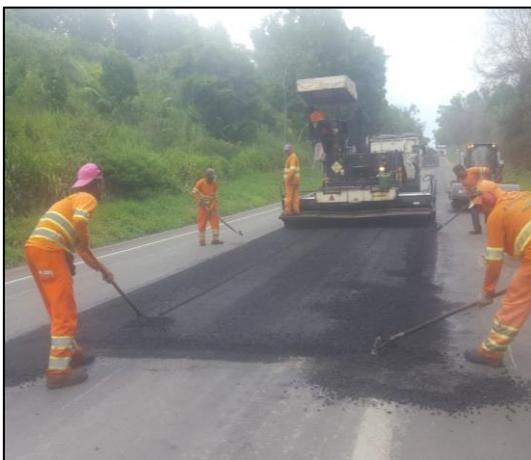
Km 101 ao 110 - Serviços de Fresagem e recomposição

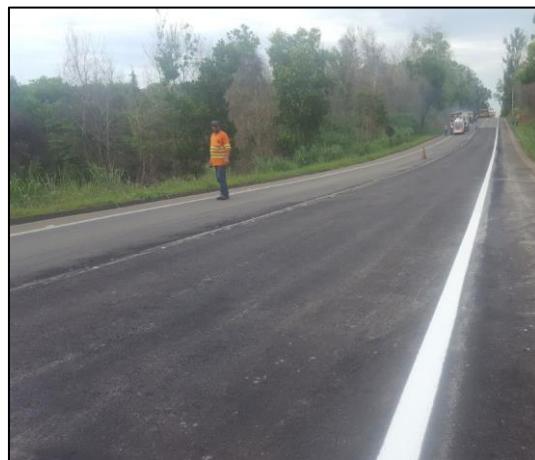
Km 101 ao 110 - Serviços de Fresagem e recomposição

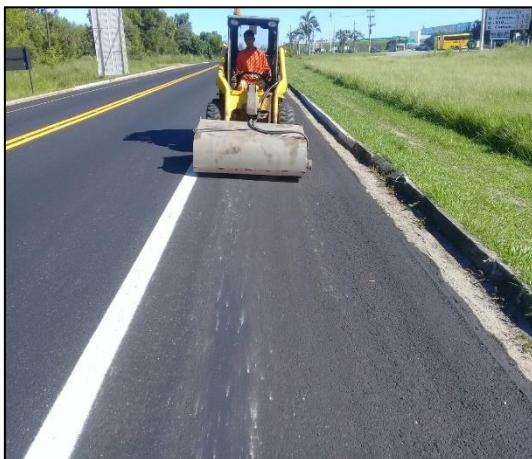
Km 49 ao 51 - Microrevestimento e Limpeza

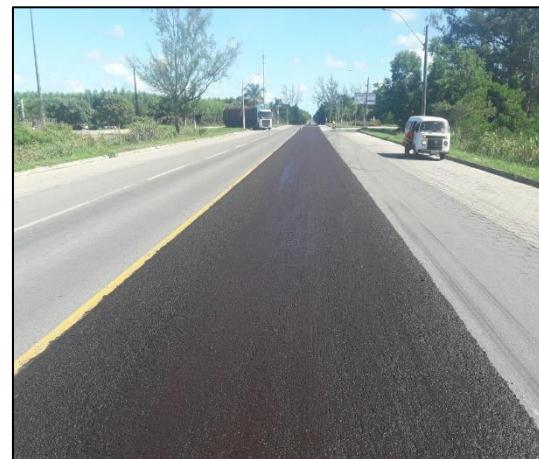
Km 49 ao 51 - Microrevestimento e Limpeza

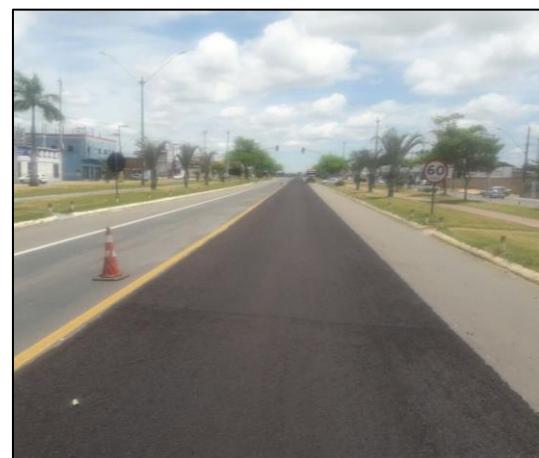
Km 65 ao 68 - Microrevestimento e Limpeza

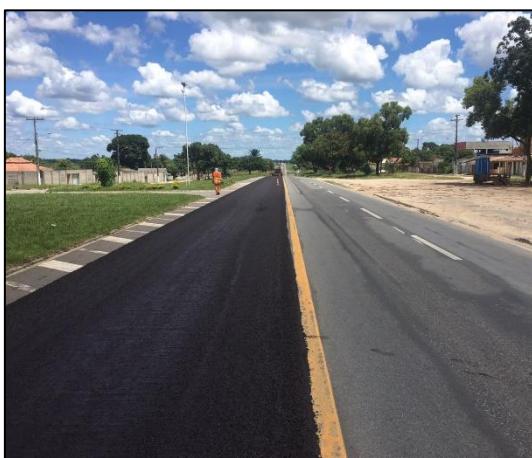
Km 92 - Microrevestimento e Limpeza

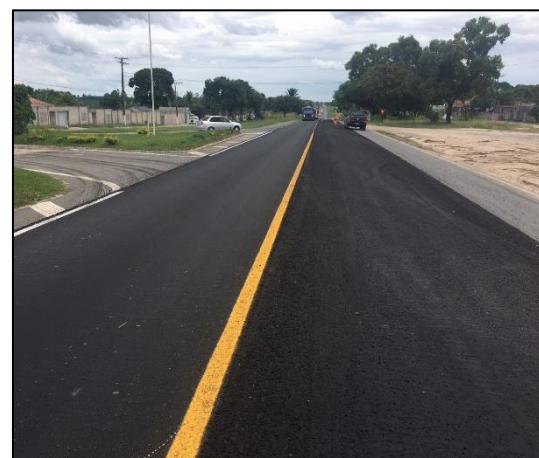
Km 92 - Microrevestimento e Limpeza

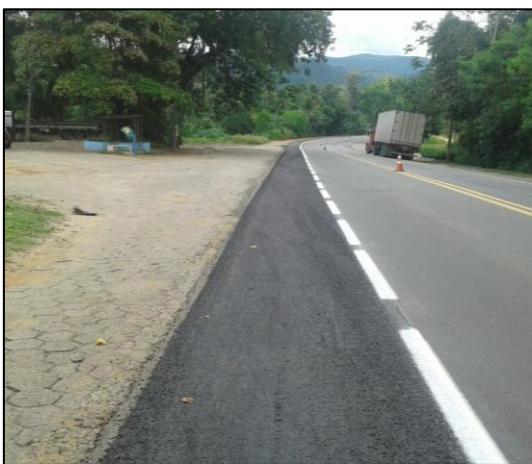
Km 230 ao 233 - Preenchimento de Acostamento

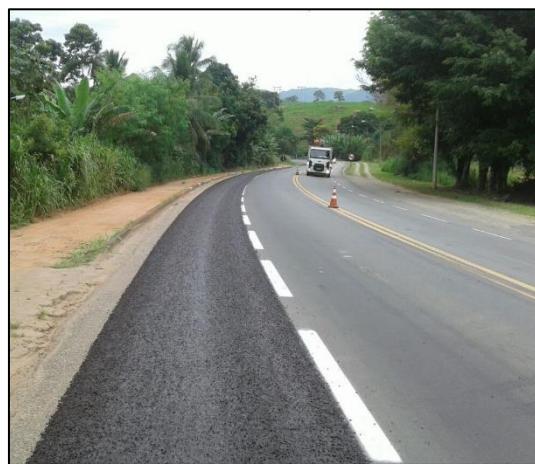
Km 230 ao 233 - Preenchimento de Acostamento

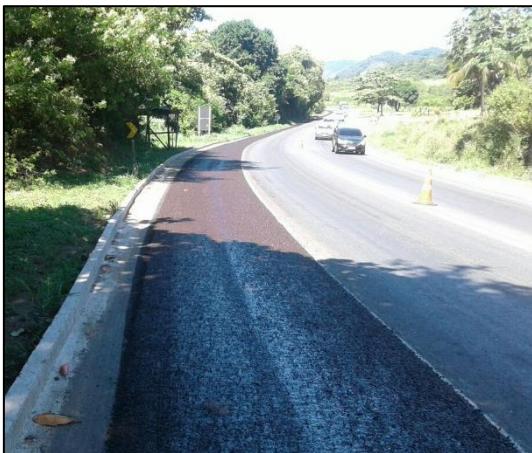
Km 230 ao 233 - Preenchimento de Acostamento

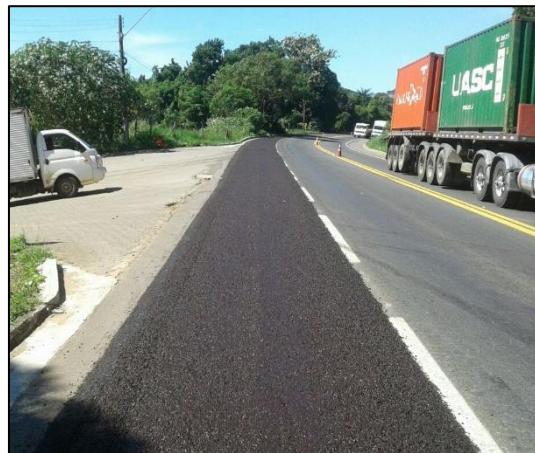
Km 230 ao 233 - Preenchimento de Acostamento

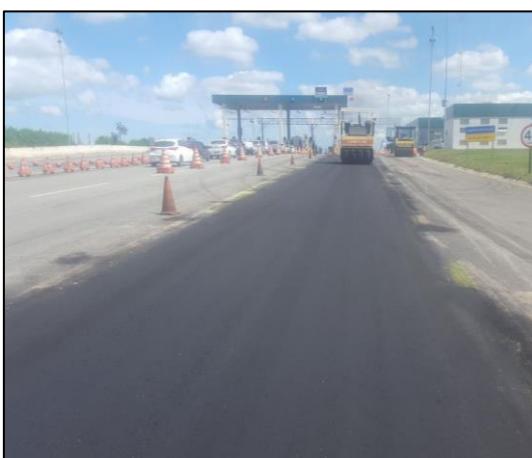
km 01 ao 02 Preenchimento de Acostamento

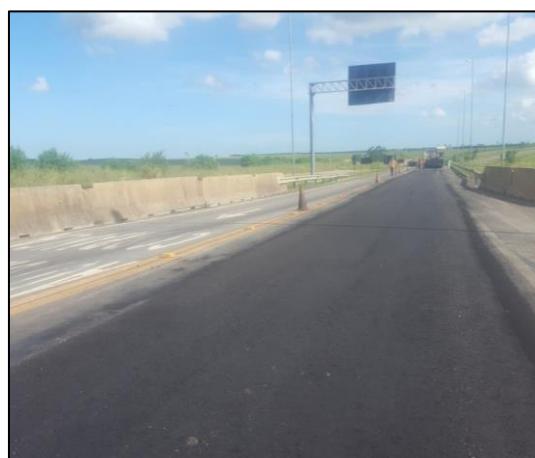
km 01 ao 02 - Preenchimento de Acostamento

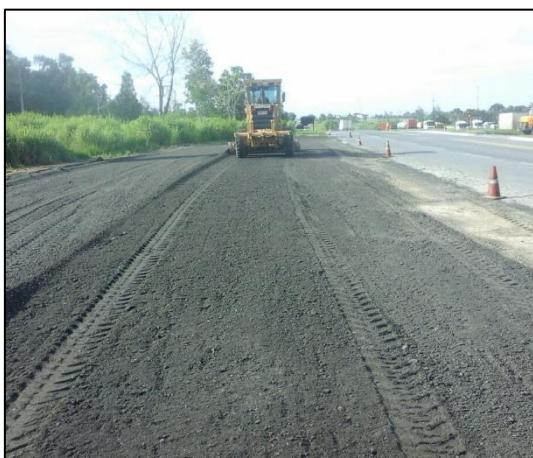
Km 70 e 71 - Acesso

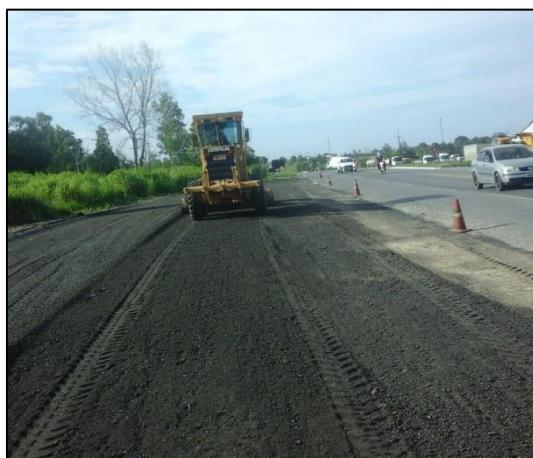
Km 70 e 71 - Acesso

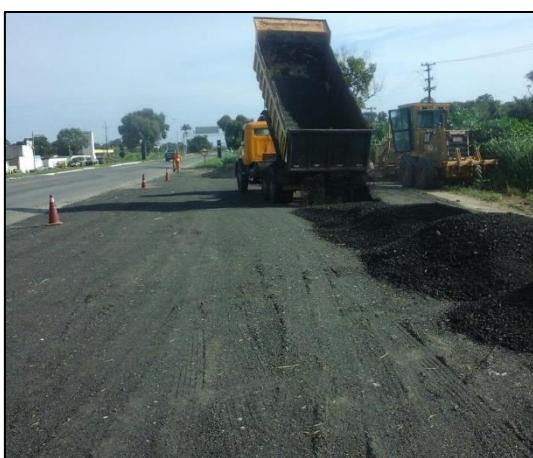
Km 70 e 71 - Acesso

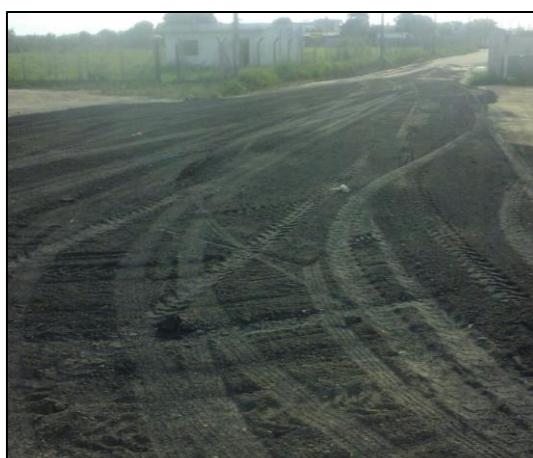
Km 70 e 71 - Acesso

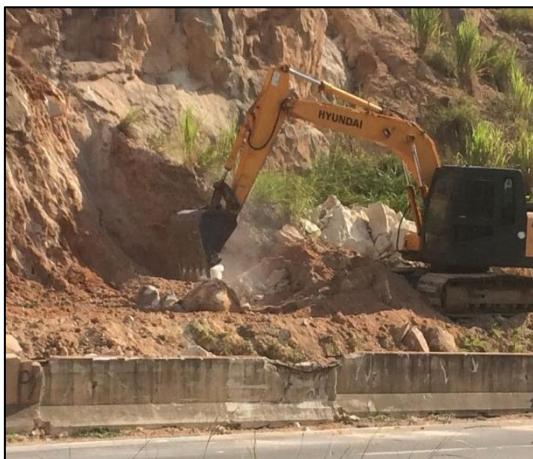
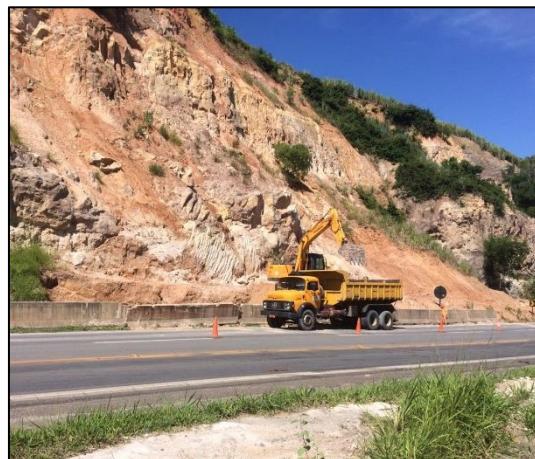
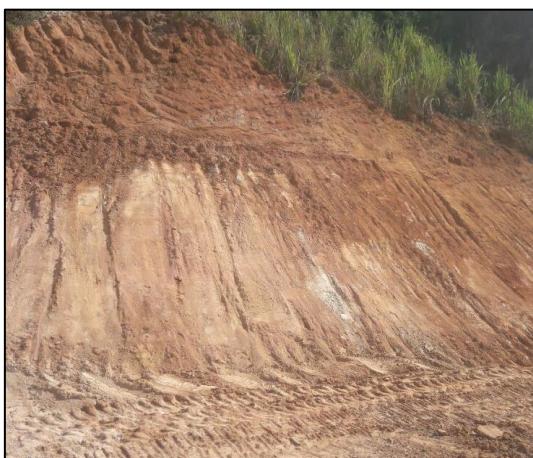
Km 18,100 - Reparo em talude de corte

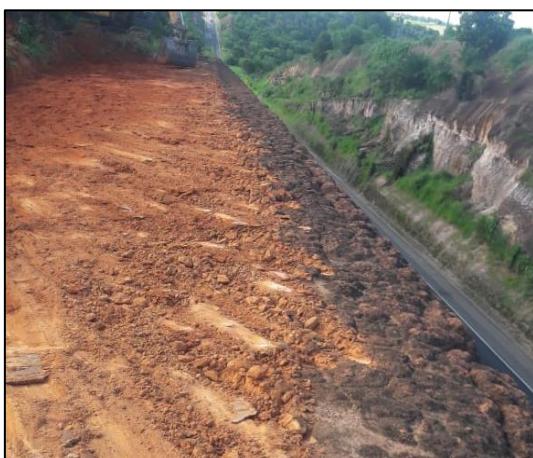
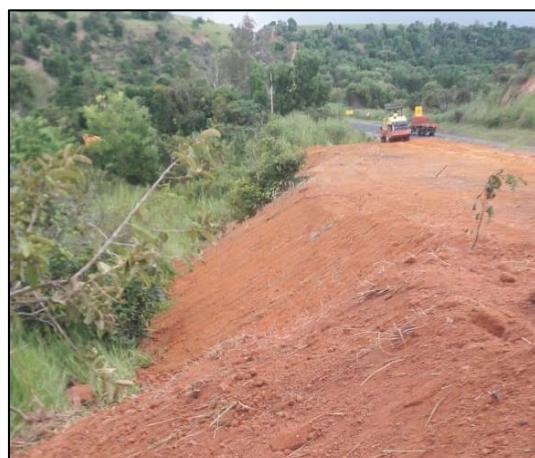
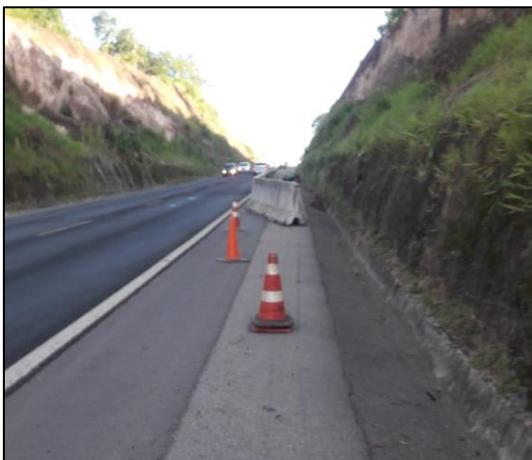
Km 30,875 – Reaterro compactado

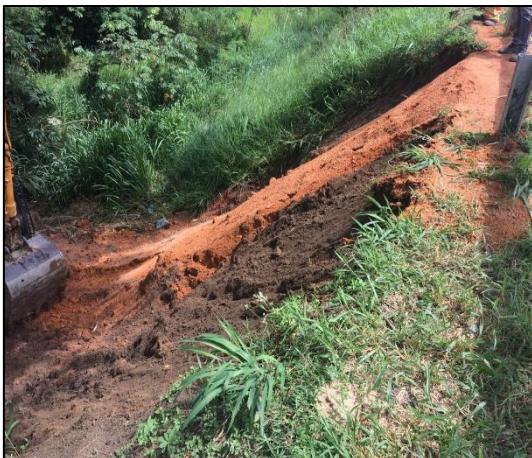
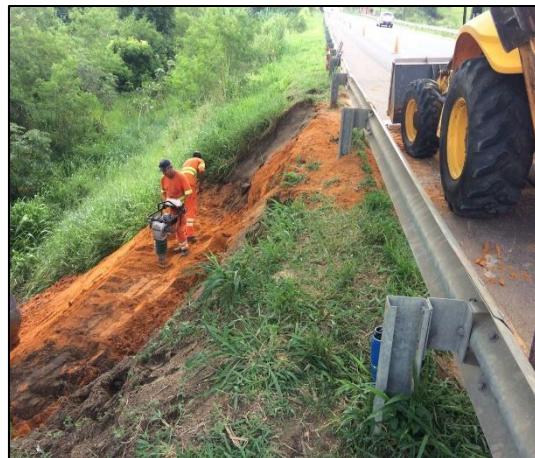
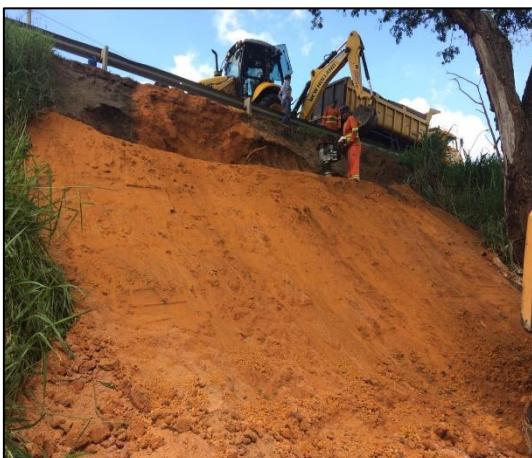
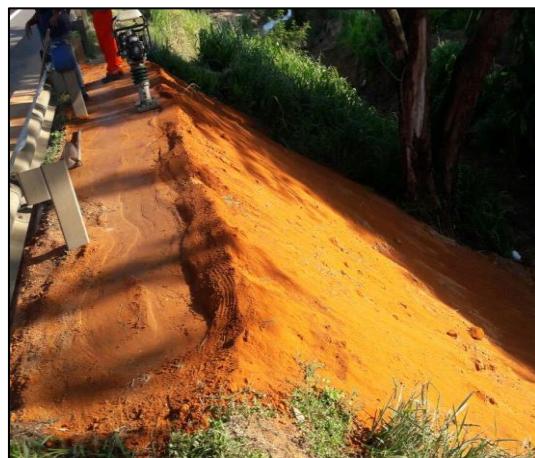
Km 31,500 – Reaterro compactado

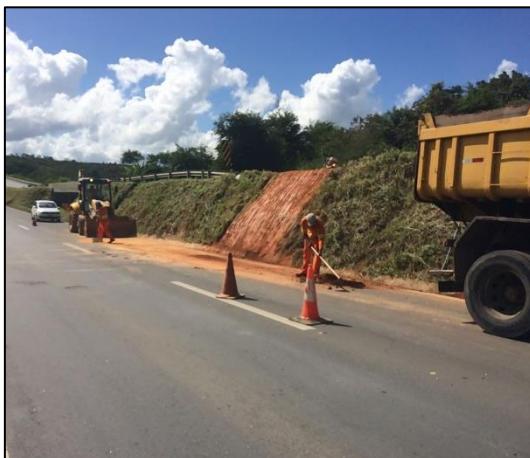
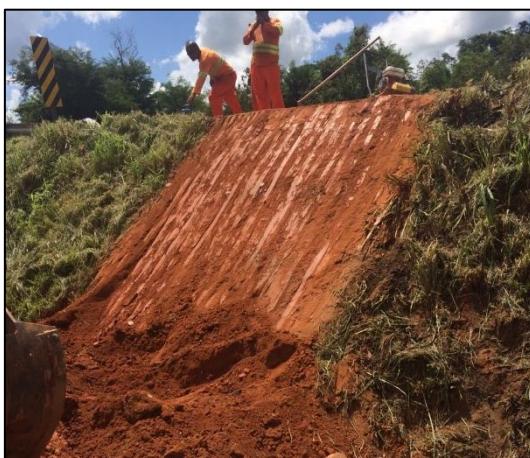
Km 245,5 – Recuperação de erosão em talude de aterro

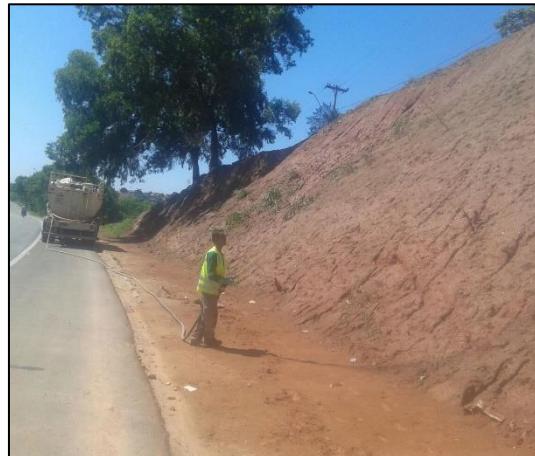
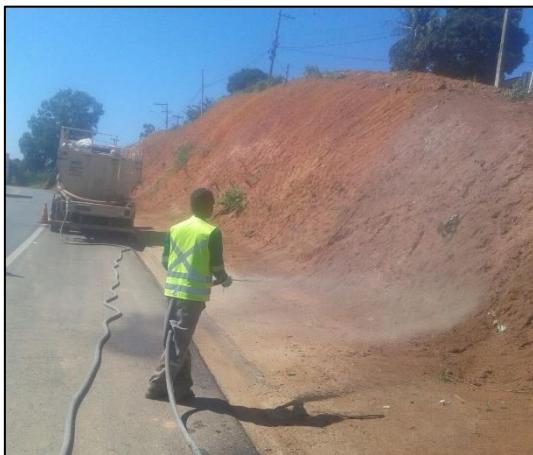
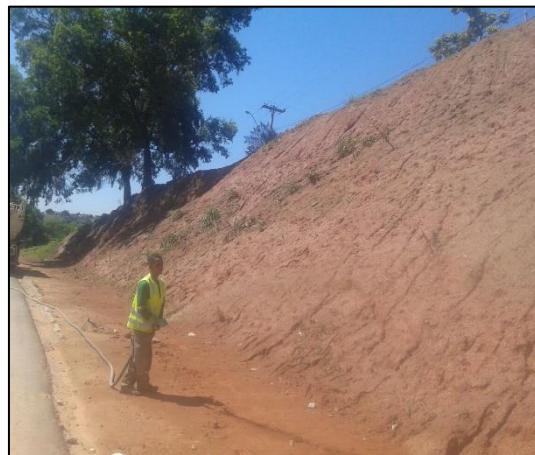
Km 254 – Plantio de grama em base de talude de corte

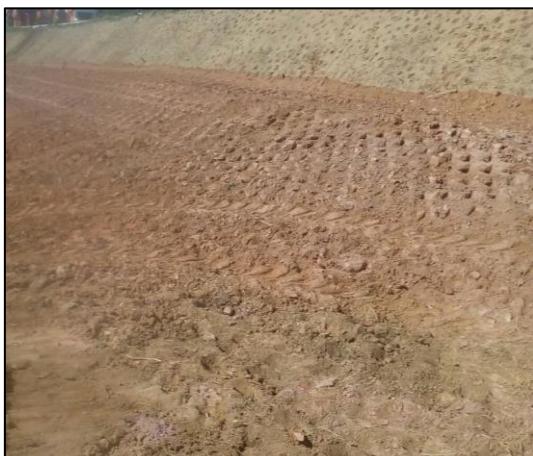
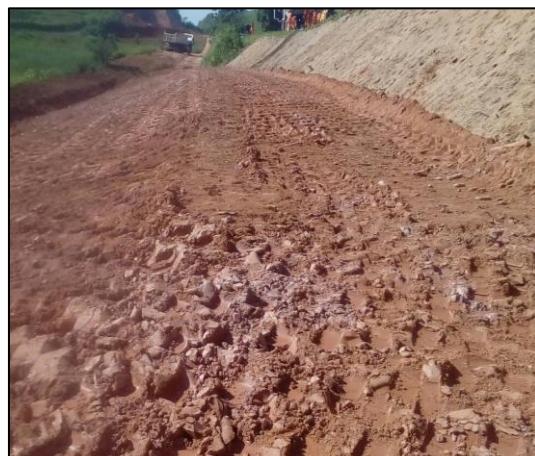
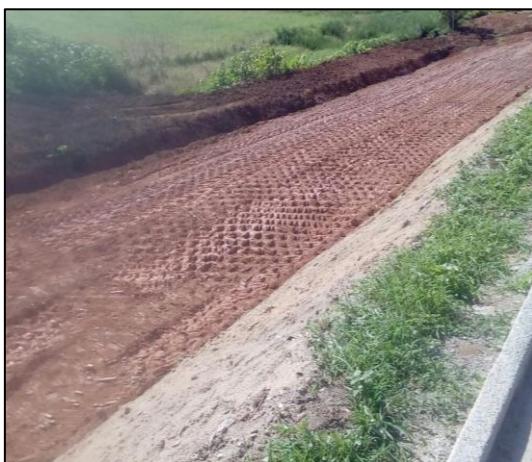
Km 311,200 – Recuperação de erosão em talude de aterro

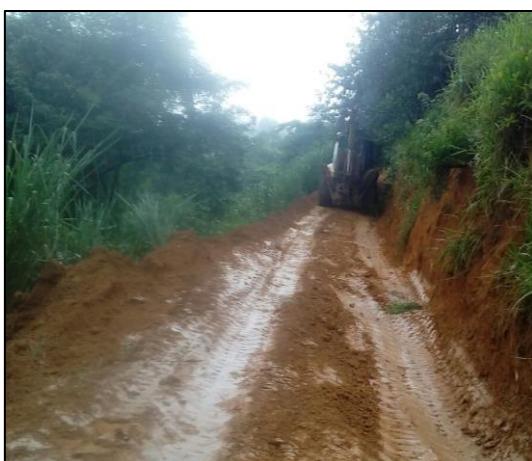
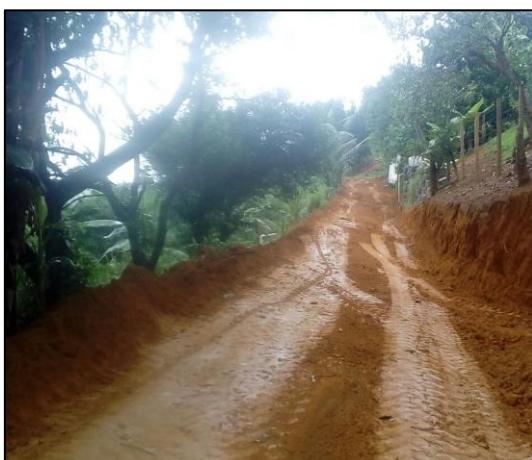
Km 442,600 – Correção de declividade da bancada do talude de corte

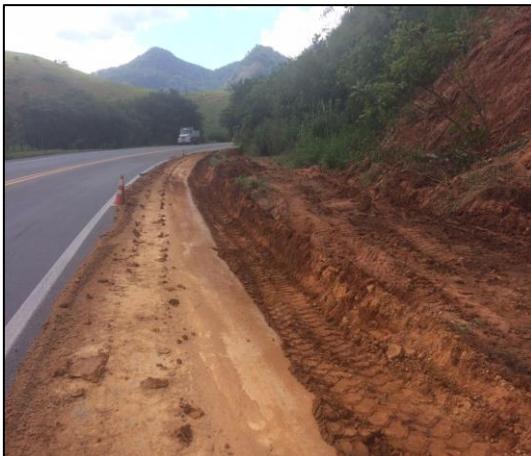
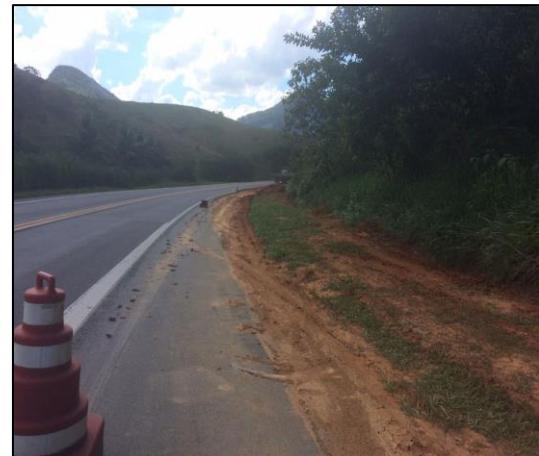
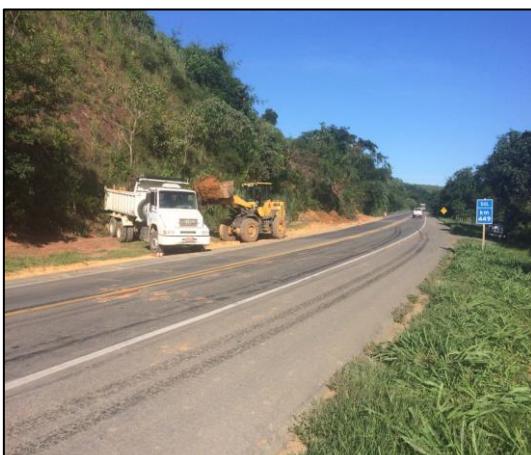
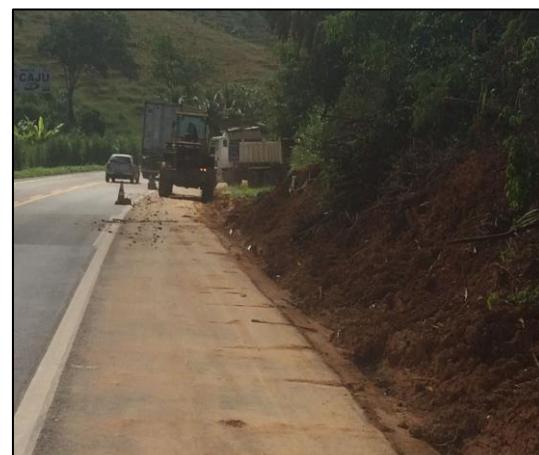
Km 449,400 - Remoção de material oriundo de escorregamento na pista/acostamento

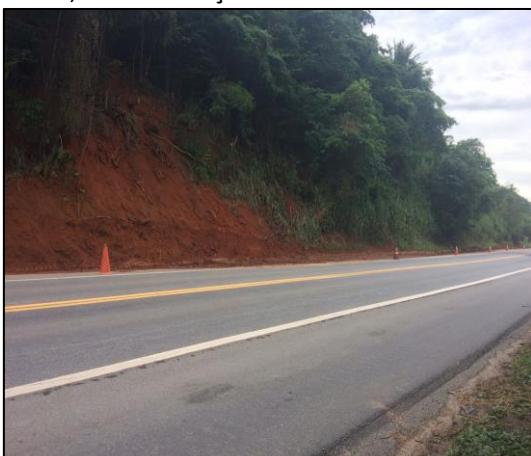
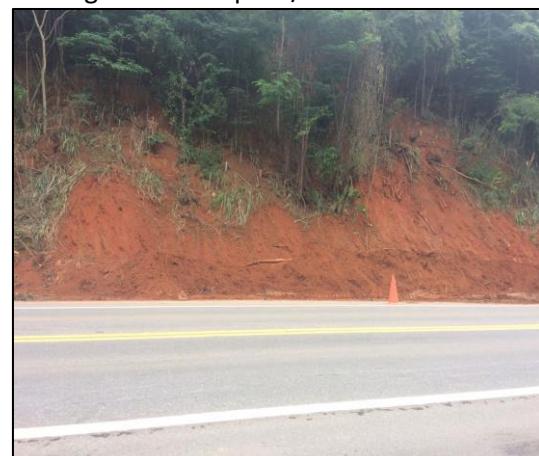
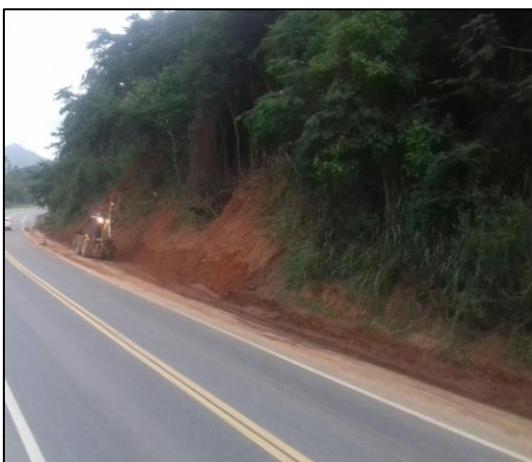
Km 455,000 - Remoção de material oriundo de escorregamento na pista/acostamento

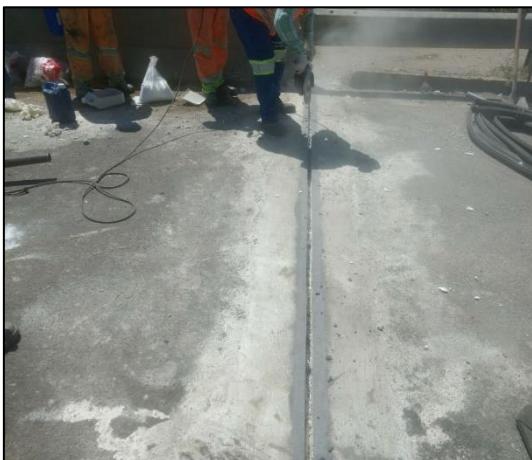
km 68,3 MN - Recuperação das Juntas de Dilatação

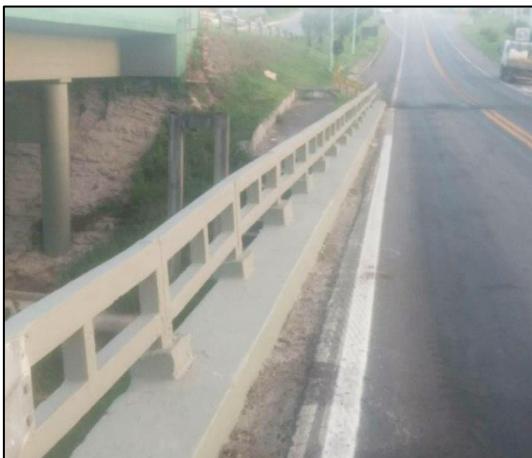
km 068,038 Central - Tratamento da superfície com pintura acrílica

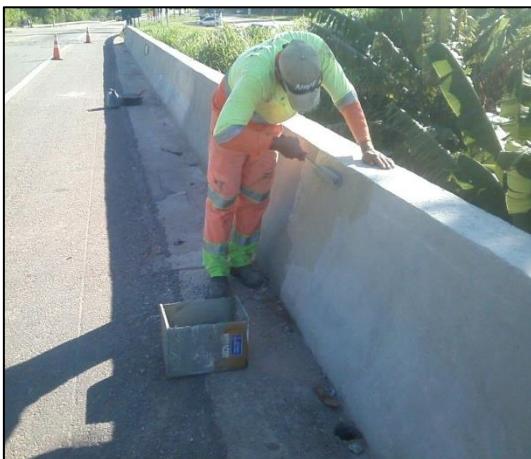
km 150,9 -- Tratamento da superfície da barreira rígida com pintura

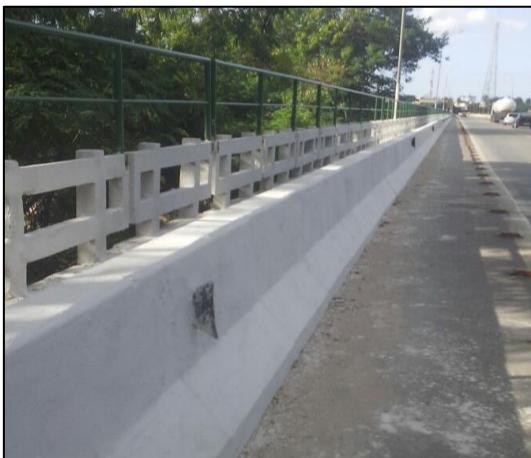
km 150,9 –Tratamento da superfície da barreira rígida com pintura

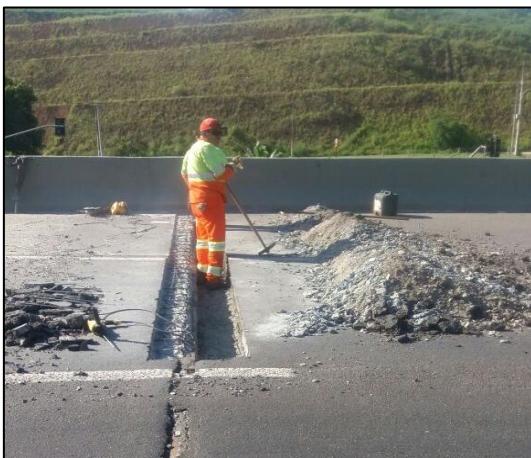
km 299,7 – Escavação para a execução de laje de aproximação

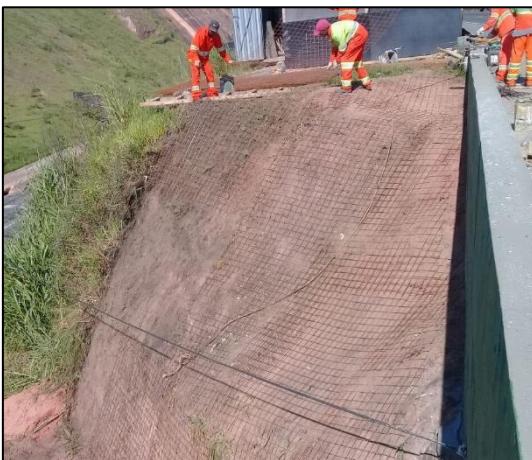
km 299,7 - Contenção de talude de apoio

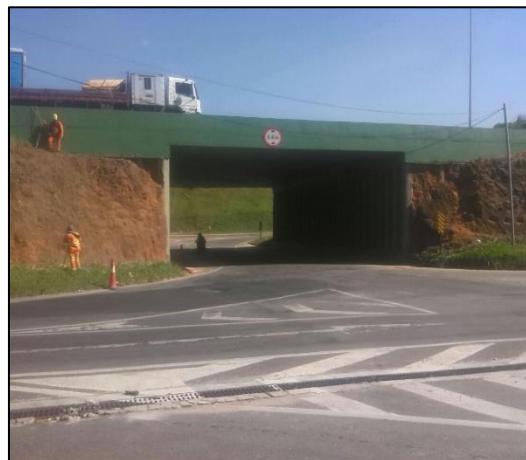
km 299,7 - Contenção de talude de apoio
