## AGÊNCIA NACIONAL DE TRANSPORTES TERRESTRES

**PARECER Nº****169/2020/COINF/MG/URMG****PROCESSO Nº**

**ASSUNTO:**

Vistoria realizada com objetivo de verificar o atendimento dos Trabalhos Iniciais por parte da concessionária de rodovias ECOVIAS DO CERRADO.

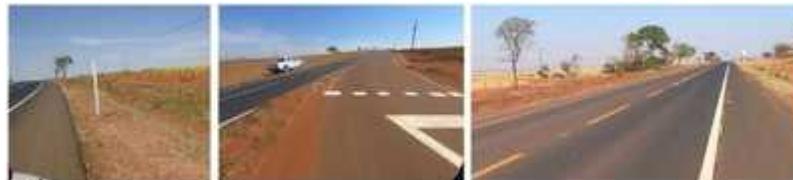
Figura 18: Ausência de placas (km 657,0 leste – Marco Quilométrico; km 730,0 oeste – R2; km 863,05 oeste – R7)
